UKJENT DS7 4WD

TESTDATO: 16.05.2025

CHASSISNR: VR1J45GBUNY631790

NBF Tilstandsrapport er utarbeidet av Norges Bilbransjeforbund og Forbrukerrådet.

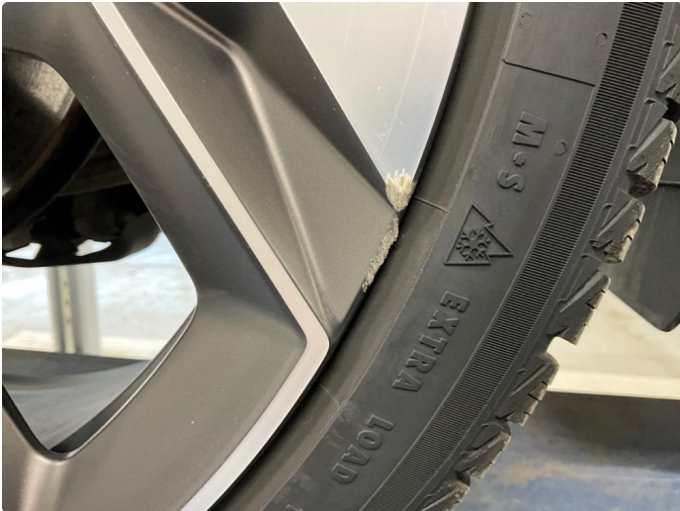
| Punkt | Beskrivelse | Plassering |
|---|---|---|
| 1.1 Dekk/Felger | Lite sår i felg h. side bak (vinter) | |

1.1 Lite sår i felg h. side bak (vinter)

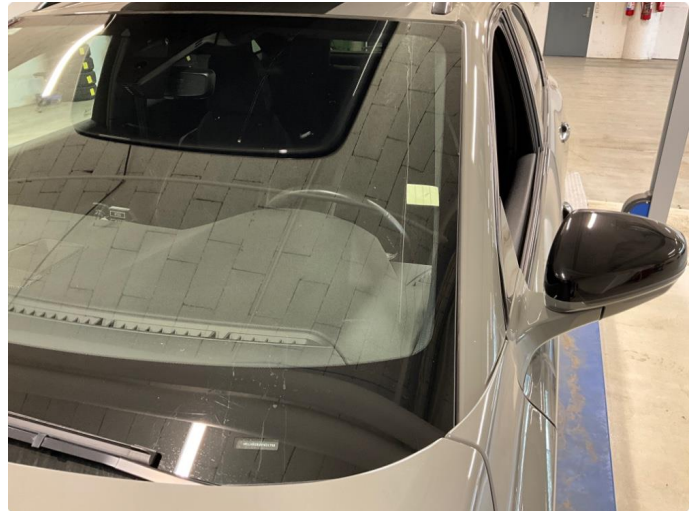
| Punkt | Beskrivelse | Plassering |
|---|---|---|
| 1.2 Frontvindu | steinsprut skade v. side frontrute | |

1.2 Steinsprut skade v. side frontrute

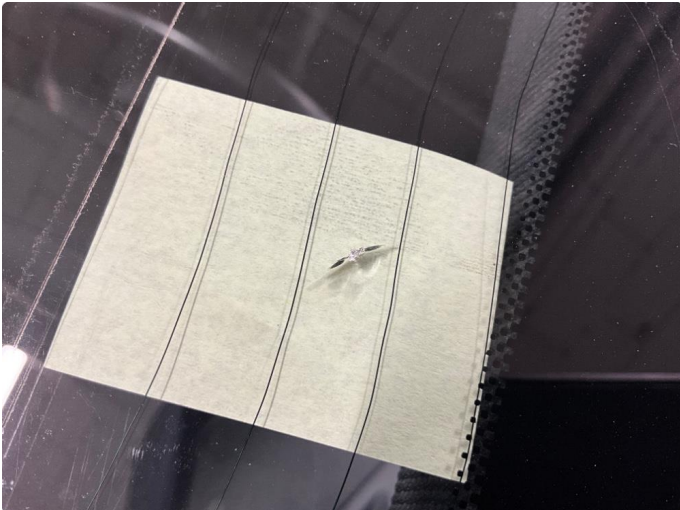
1.2 Steinsprut skade v. side frontrute

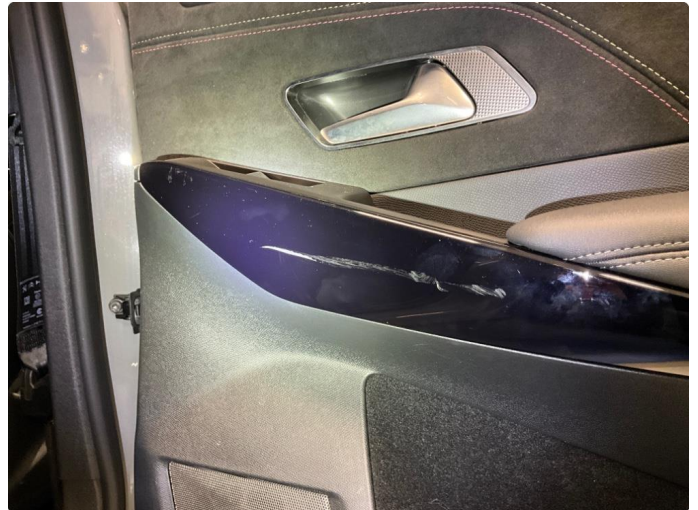
| Punkt | Beskrivelse | Plassering |
|---|---|---|
| 2.1 Dørtrekk | Ripe i deksel innv. dørhåndtak h. bakdør. | |

2.1 Ripe i deksel innv. dørhåndtak h. bakdør.
