PEUGEOT E-PARTNER 2WD

TESTDATO: 10.07.2025

ED95722

CHASSISNR: VR3EAKXZJ627557

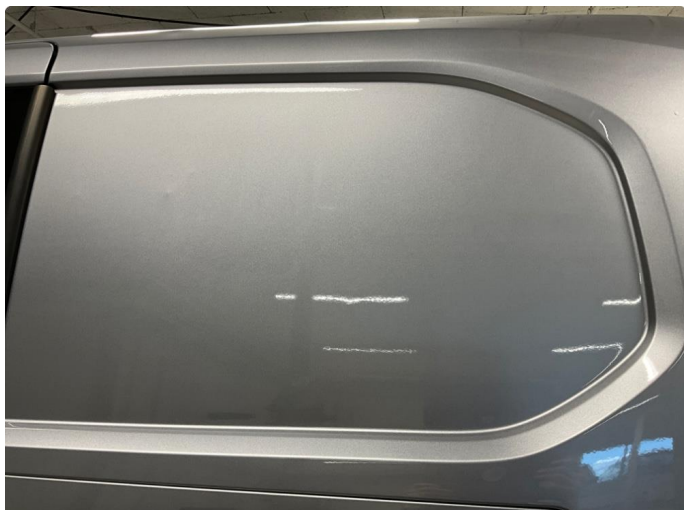
| Punkt | | Beskrivelse | Plassering |
|---|---|---|---|
| 1.1 | Skjermer | flere bulker | |

1.1 Flere bulker

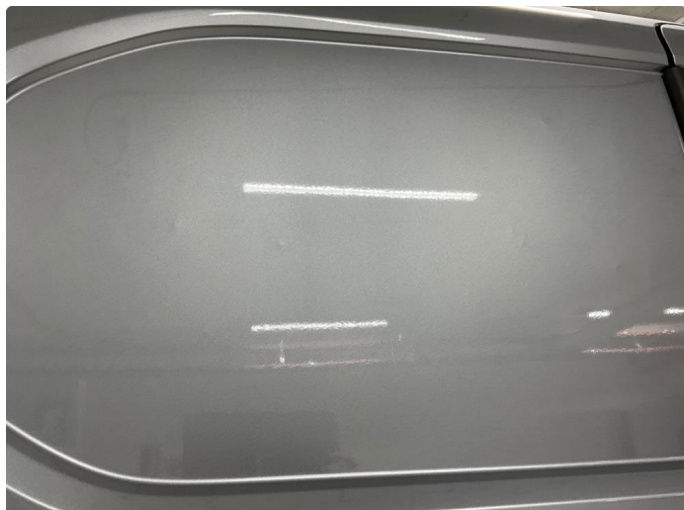
1.1 Flere bulker

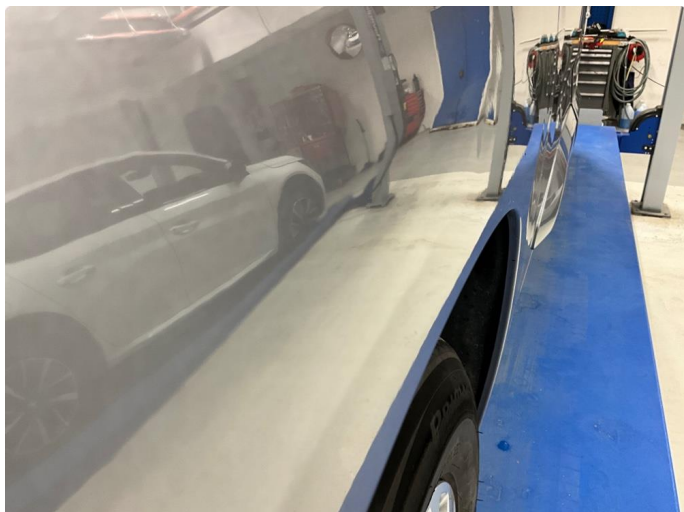
| Punkt | | Beskrivelse | Plassering |
|---|---|---|---|
| 1.2 | Skjermer | bulk | høyre bak |

1.2 Bulk

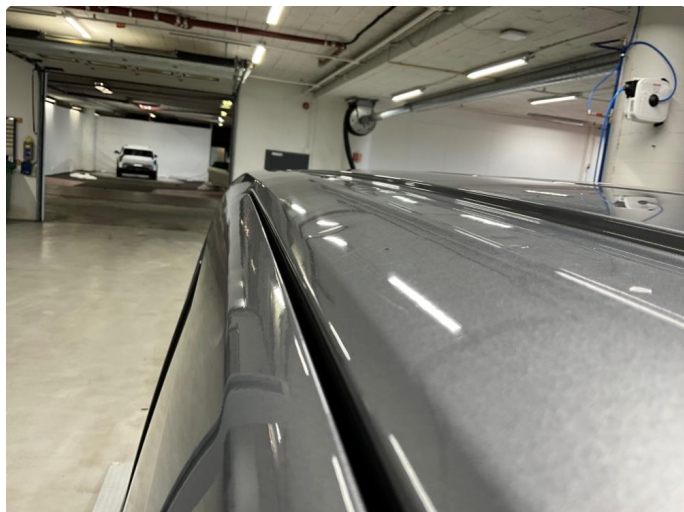
| Punkt | | Beskrivelse | Plassering |
|---|---|---|---|
| 1.3 | Tak | flere bulker | |

1.3 Flere bulker

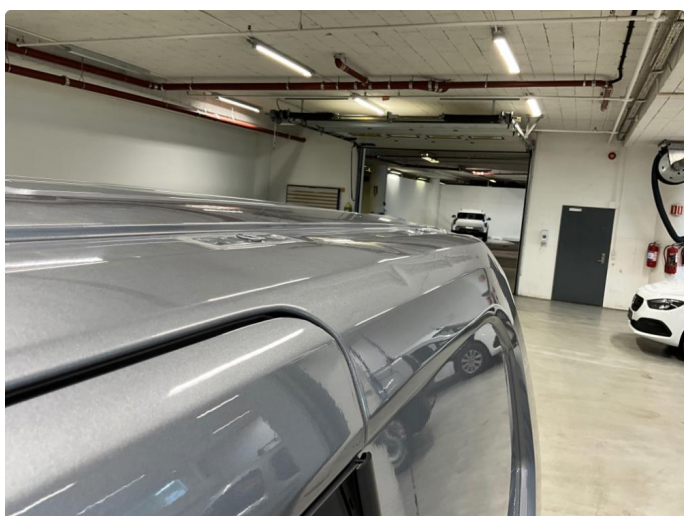
1.3 Flere bulker

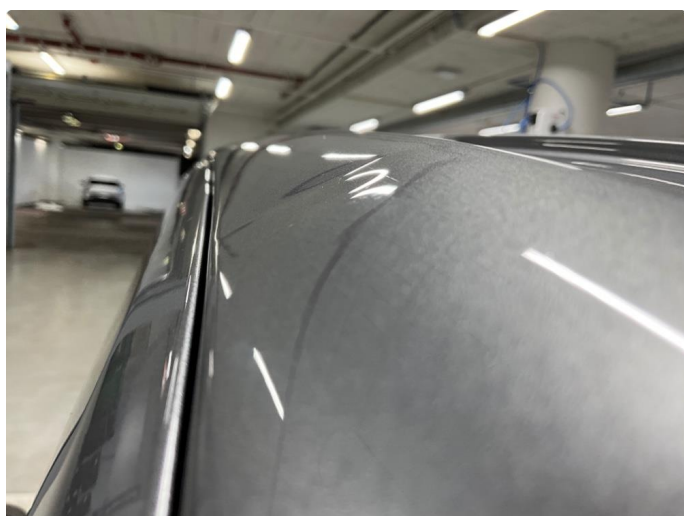
1.3 Flere bulker

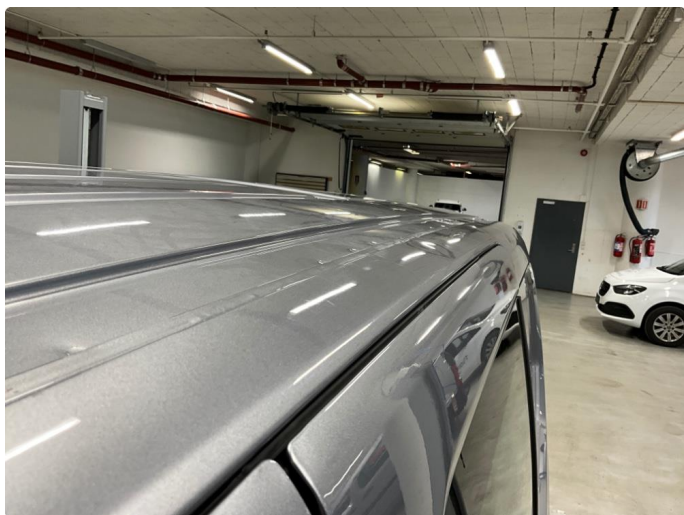
### 1.3 Flere bulker
