KIA XCEED 2WD

TESTDATO: 09.12.2025

CHASSISNR: U5YH5F1AGNL032814

NBF Tilstandsrapport er utarbeidet av Norges Bilbransjeforbund og Forbrukerrådet.

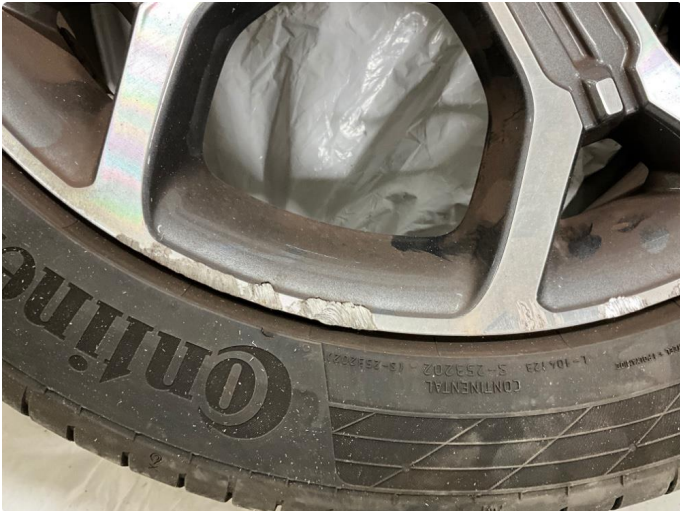
| Punkt | Beskrivelse | Plassering |
|---|---|---|
| 1.1 Dekk/Felger | kantkjørt felg | |

1.1 Kantkjørt felg

Bilen har én kantkjørt sommerfelg.

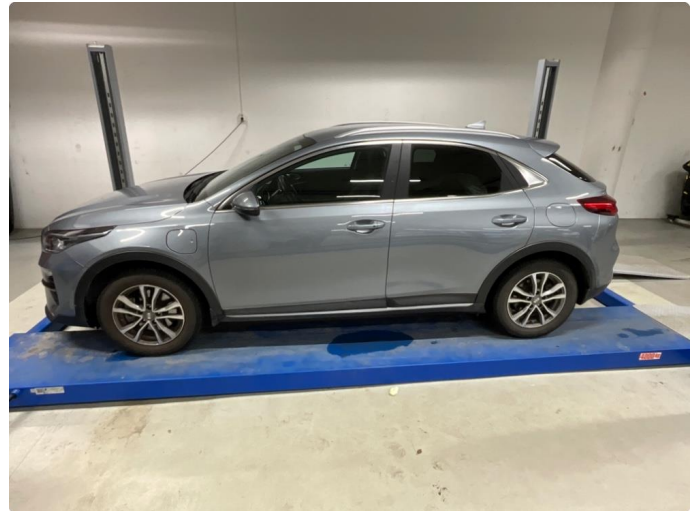
2.1 Øvrig opplysninger

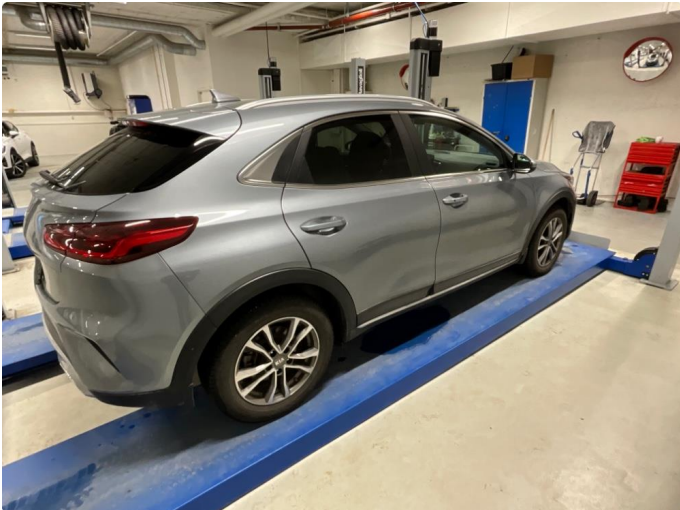
2.1 Øvrig opplysninger

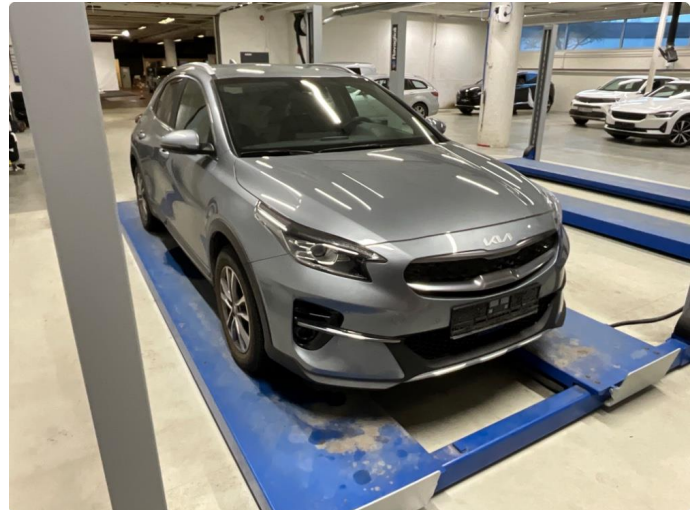
2.1 Øvrig opplysninger

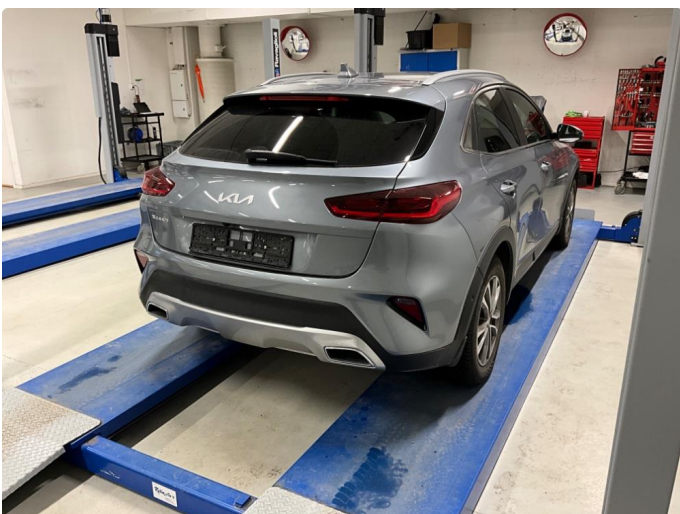
2.1 Øvrig opplysninger

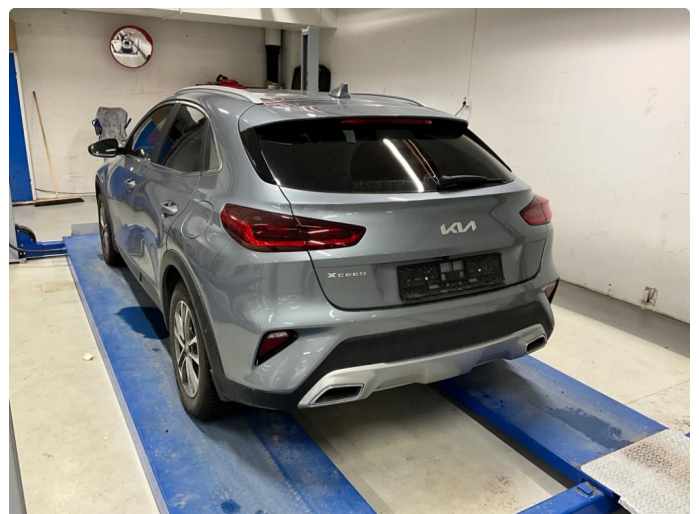
2.1 Øvrig opplysninger
