PEUGEOT 308 2WD

TESTDATO: 19.01.2026

CHASSISNR: VR3F3DGXTNY657454

NBF Tilstandsrapport er utarbeidet av Norges Bilbransjeforbund og Forbrukerrådet.

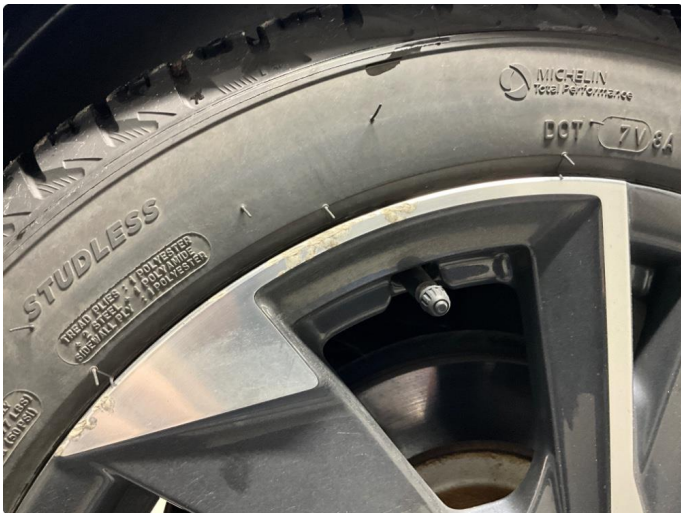
| Punkt | | Beskrivelse | Plassering |
|---|---|---|---|
| 1.1 | Dekk/Felger | Noe mindre sår i h. felg bak ( vinter ) | |

1.1 Noe mindre sår i h. felg bak ( vinter )
