PEUGEOT 5008 131 HK AUTOMAT 2WD
TESTDATO: 13.08.2025
KODE: 1781368

CHASSISNR: VF3MCYHZUMS082547	BRUKTIMPORT: Nei
KJØRETØY: Personbil	FRIST FOR PKK: 25.03.2027

NBF Tilstandsrapport er utarbeidet av Norges Bilbransjeforbund og Forbrukerrådet.

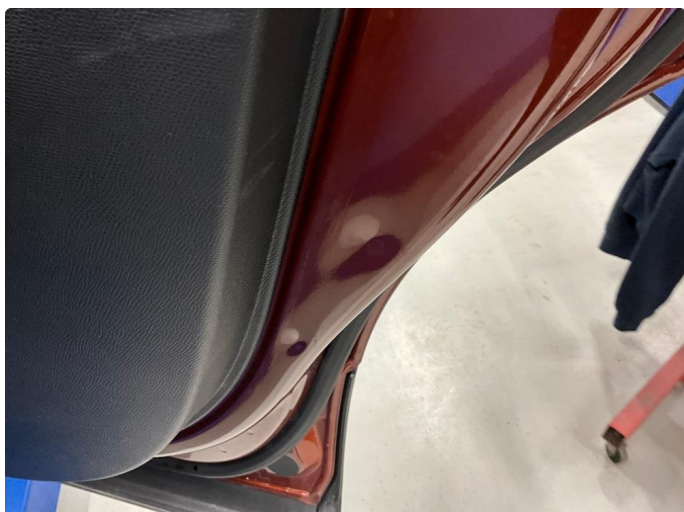
1.1 Bulk

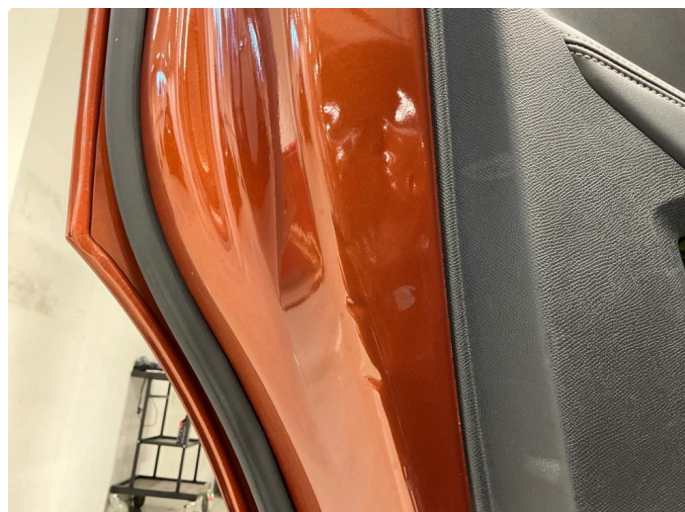
1.1 Bulk

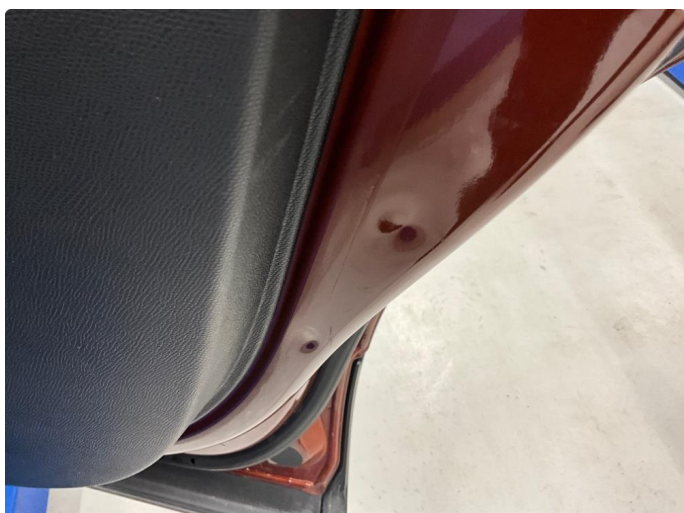
1.1 Bulk

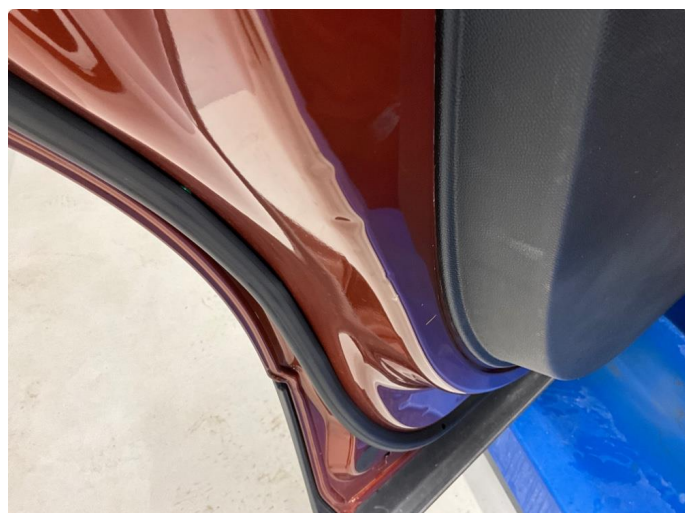
1.1 Bulk

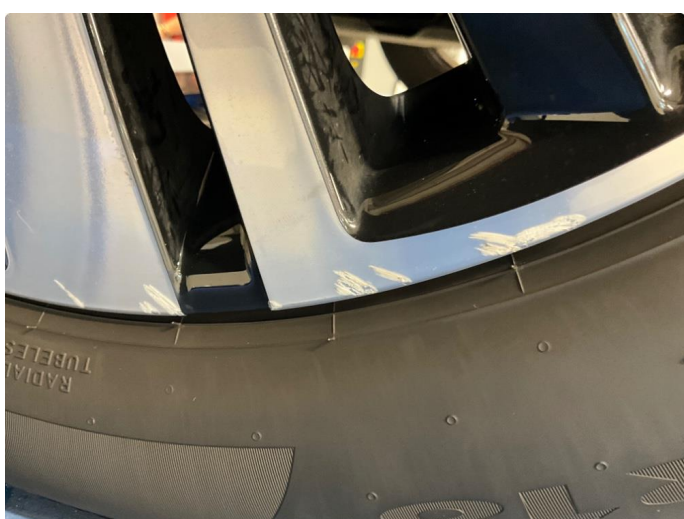
1.2 Kantkjørt felg

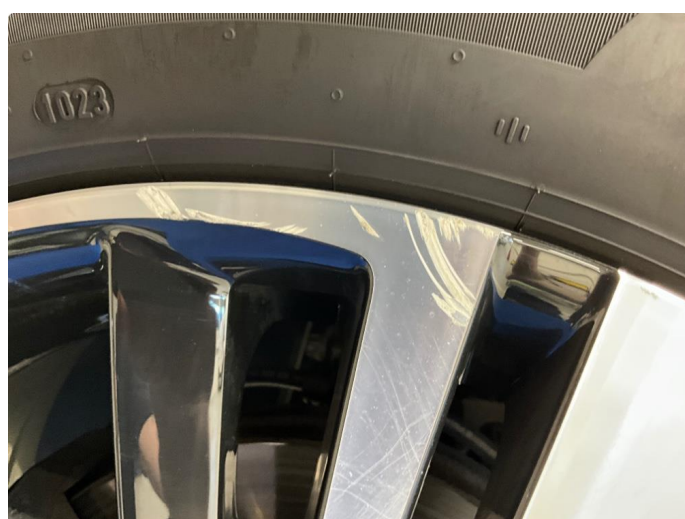
1.2 Kantkjørt felg

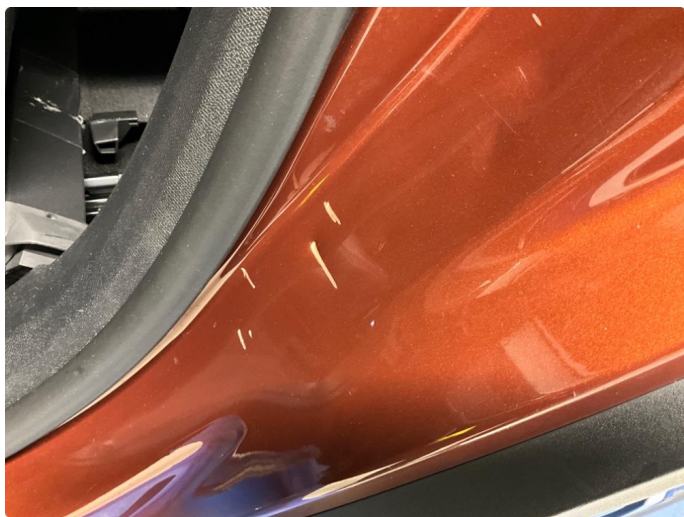
1.3 Noen riper og småbulker

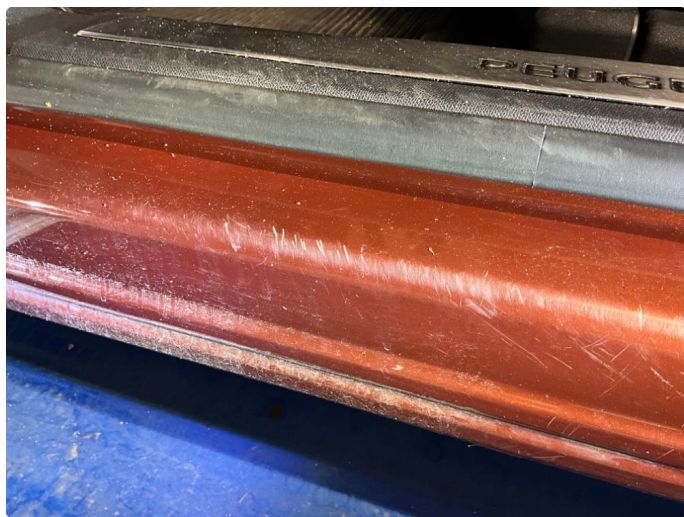
1.4 Riper

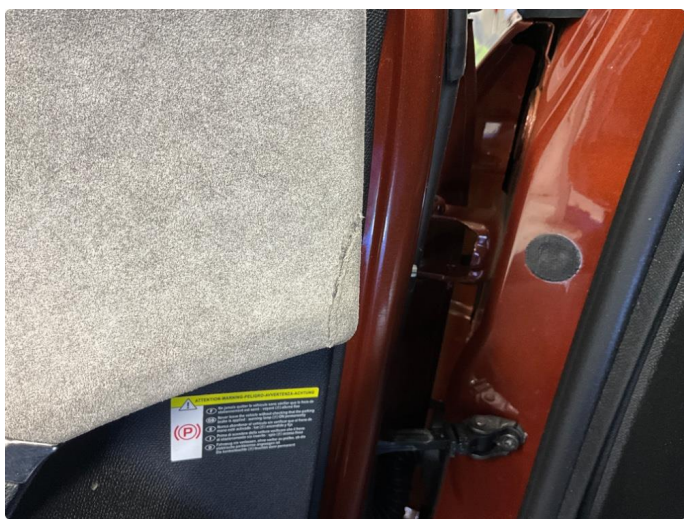
2.1 Rift
