UKJENT DS3 2WD

TESTDATO: 14.10.2025

EH26730

NBF Tilstandsrapport er utarbeidet av Norges Bilbransjeforbund og Forbrukerrådet.

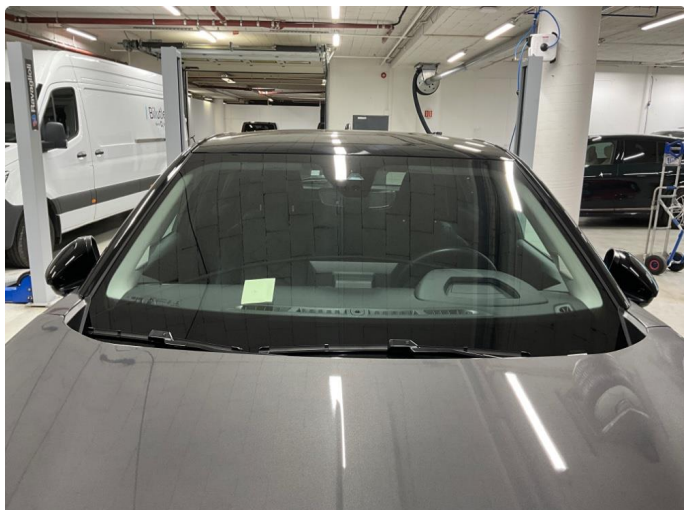
| Punkt | | Beskrivelse | Plassering |
|---|---|---|---|
| 1.1 | Frontvindu | steinsprutskade nede h. side frontrute | |

1.1 Steinsprutskade nede h. side frontrute

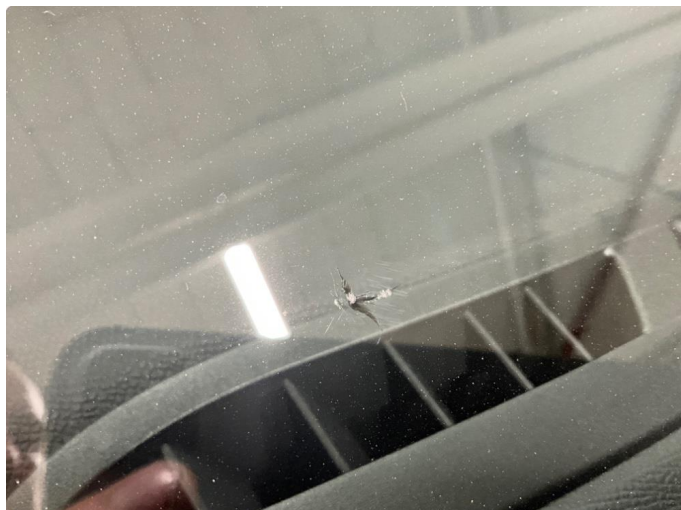
1.1 Steinsprutskade nede h. side frontrute
