**PEUGEOT 3008 / M 4WD**
**TESTDATO: 16.09.2026**
**KODE: 2119581**

**CH18202**

NBF Tilstandsrapport er utarbeidet av Norges Bilbransjeforbund og Forbrukerrådet.

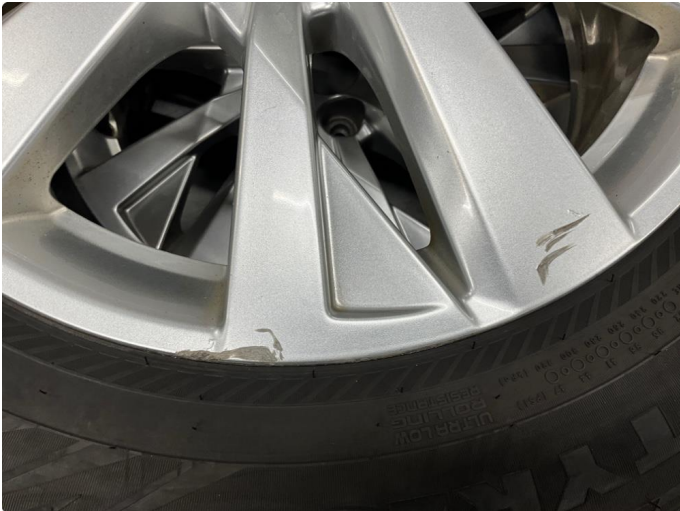
| Punkt | Beskrivelse | Plassering |
|---|---|---|
| 1.1 Dekk/Felger | kantkjørt felg | |

1.1 Kantkjørt felg

Bilen kan ha diverse sår/riper. Steinsprut og småskader anses som normal bruksslitasje.  
 Det oppfordres til å se på bilen.  
 Noe merker i felger.
