**PEUGEOT 5008 177 HK AUTOMAT 2WD**
**TESTDATO: 17.02.2026**
**KODE: 1951462**

**Diesel**
**CHASSISNR: VF3MJEHZRLS095272**
**BRUKTIMPORT: Nei**
**KJØRETØY: Varebil**
**FRIST FOR PKK: 29.04.2026**

NBF Tilstandsrapport er utarbeidet av Norges Bilbransjeforbund og Forbrukerrådet.

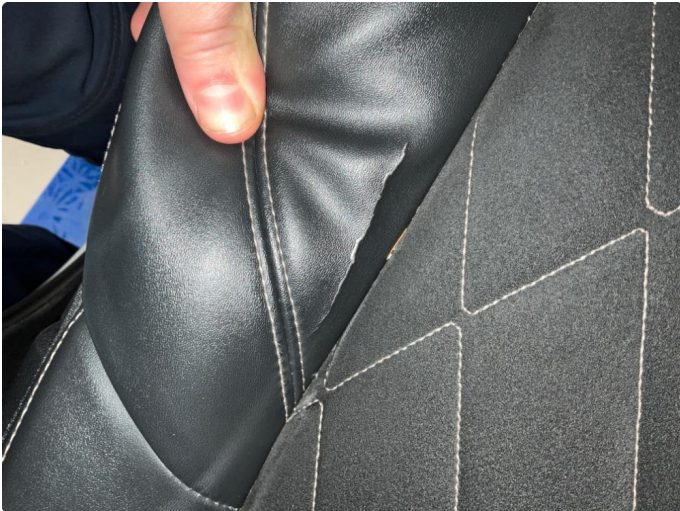
| Punkt | | Beskrivelse | Plassering |
|---|---|---|---|
| 2.1 | Seter | skade på setepute | |

2.1 Skade på setepute

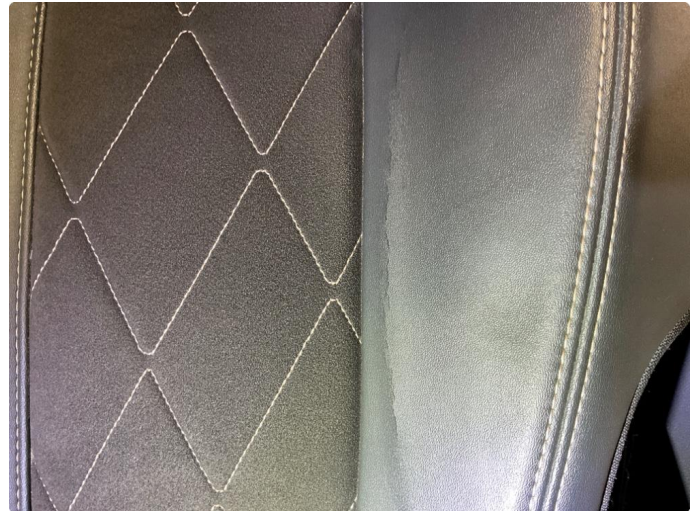
2.1 Skade på setepute

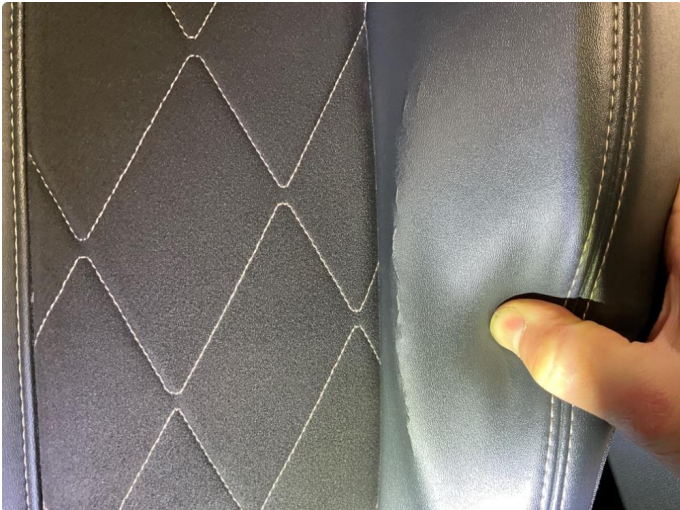
2.1 Skade på setepute
