**VOLVO XC90 T8 TWIN ENGINE 4WD**
**TESTDATO: 21.02.2026**
**KODE: 1954914**

**BE19109**

**170 644 KM**

**Bensin hybrid  
- Ladbar  
hybrid**
**CHASSISNR: YV1LFBMUDK1450910**
**BRUKTIMPORT: Nei**
**KJØRETØY: Personbil**
**FRIST FOR PKK: 24.05.2026**

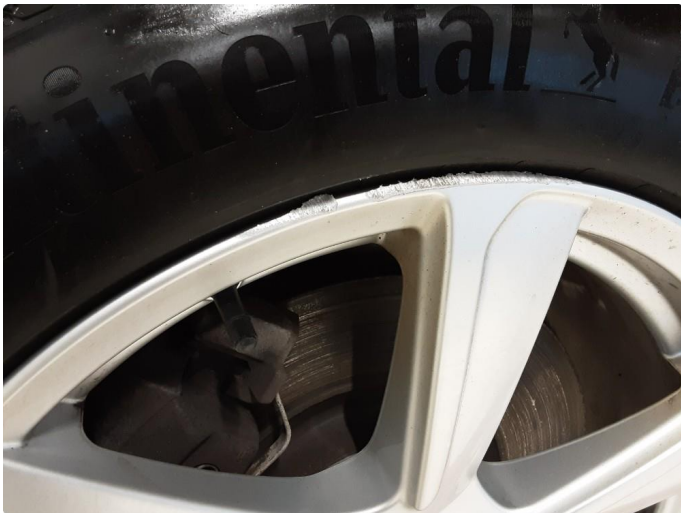
| Punkt | Beskrivelse | Plassering |
|---|---|---|
| 1.1 Dekk/Felger | Kantkjørt felg | |

1.1 Kantkjørt felg

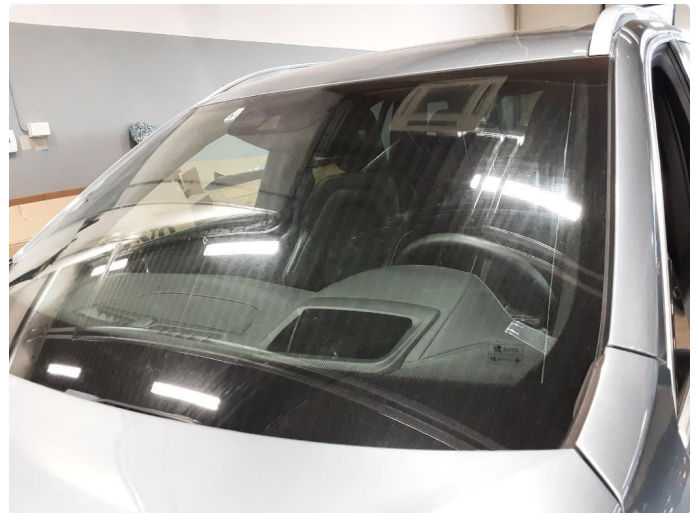
| Punkt | Beskrivelse | Plassering |
|---|---|---|
| 1.2 Frontvindu | Bruksslitasje | |

1.2 Bruksslitasje

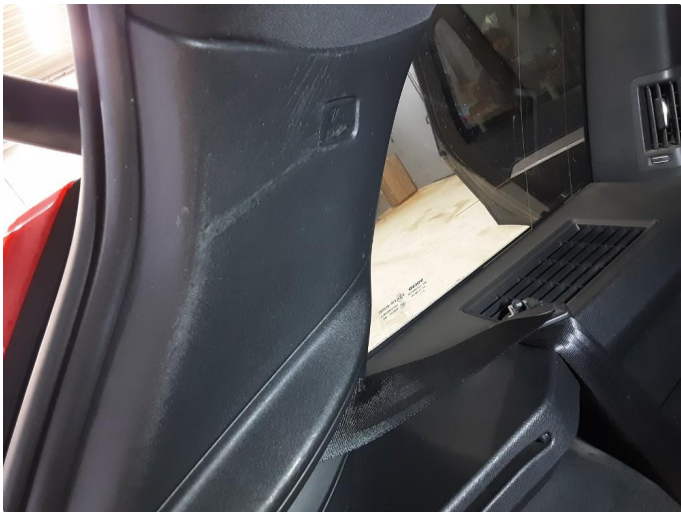
| Punkt | Beskrivelse | Plassering |
|---|---|---|
| 2.1 Deksel | Ripe(r) | |

2.1 Ripe(r)

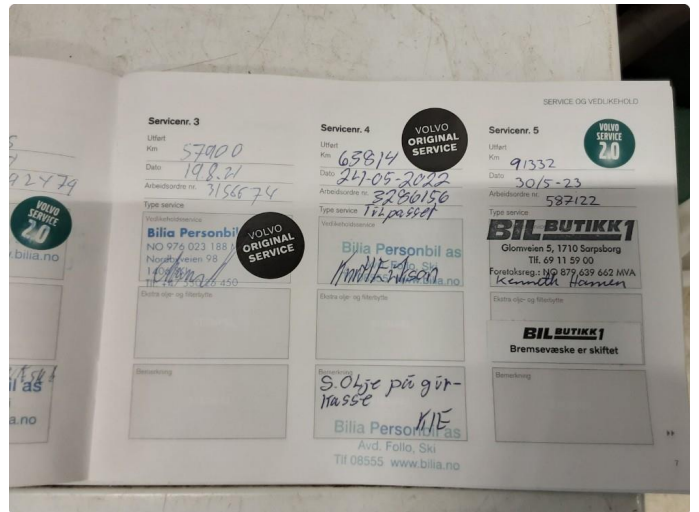
| Punkt | Beskrivelse | Plassering |
|---|---|---|
| 3.1 Opplysninger | Dokumentert service, se bilde | |

3.1 Dokumentert service, se bilde

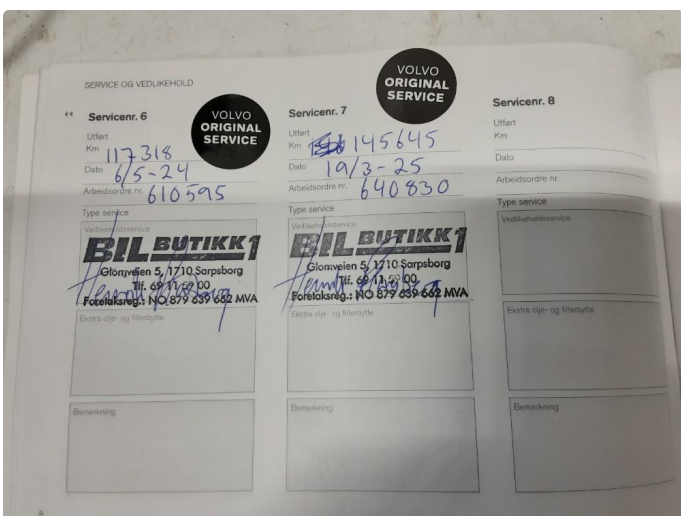
3.1 Dokumentert service, se bilde

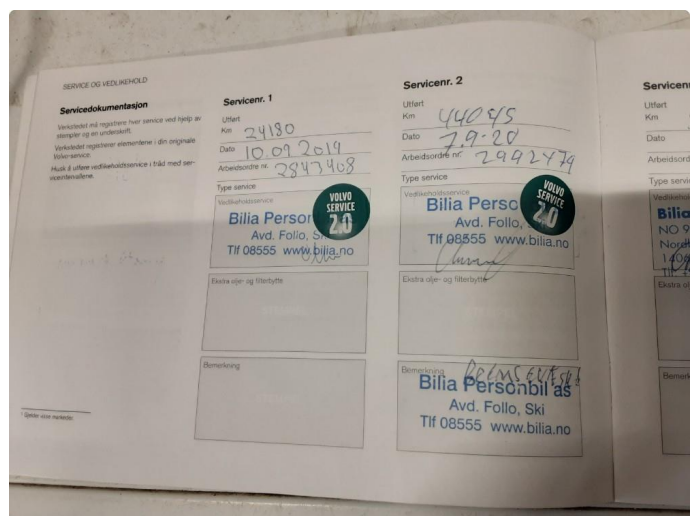
3.1 Dokumentert service, se bilde
