**TESTDATO: 03.01.2025**
**KODE: 1605556**

**YSMVSEGE**  
**7PL134838**

NBF Tilstandsrapport er utarbeidet av Norges Bilbransjeforbund og Forbrukerrådet.

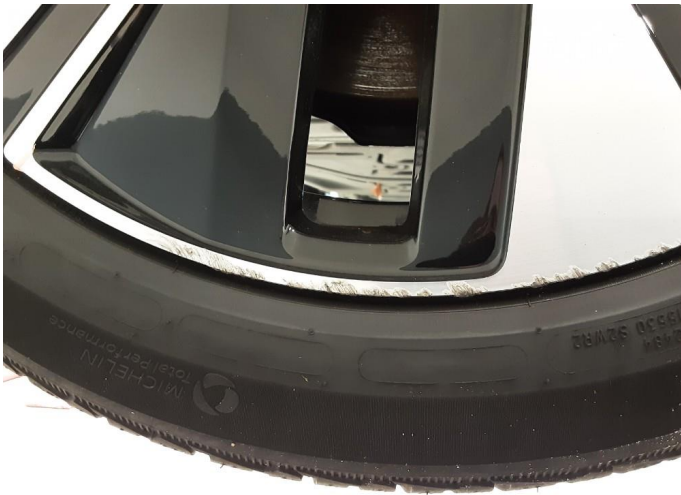
Punkt	Beskrivelse	Plassering
<b>1. EKSTERIØR</b>		
1.1 Dekk/Felger	kantkjørt felg
