**VOLVO XC70 220 HK AUTOMAT 4WD**
**TESTDATO: 04.12.2024**
**KODE: 1584742**

<b>CF82338</b>	<b>99 482 KM</b>	<b>14.12.2015</b> Førstegang registrert	<b>Diesel</b>
----------------	------------------	--	---------------

NBF Tilstandsrapport er utarbeidet av Norges Bilbransjeforbund og Forbrukerrådet.

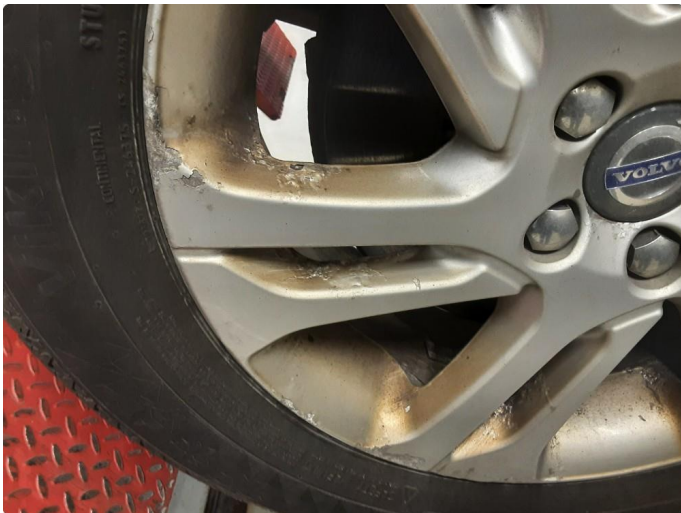
1.1 Påbegynnende oksidering

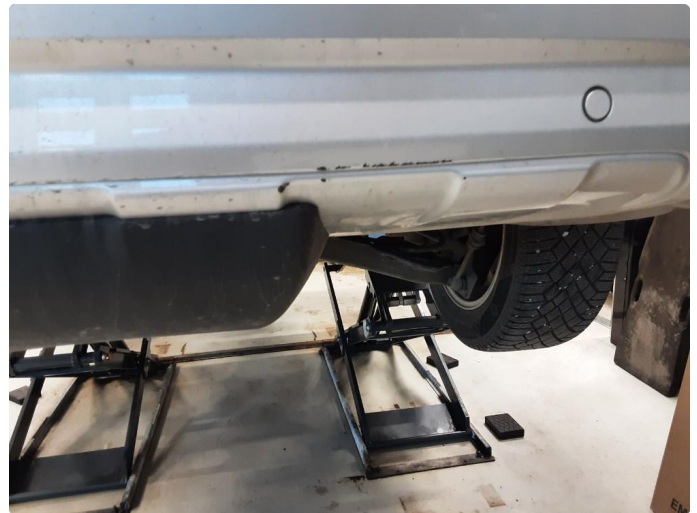
1.2 Ripe/lakk (halv del)

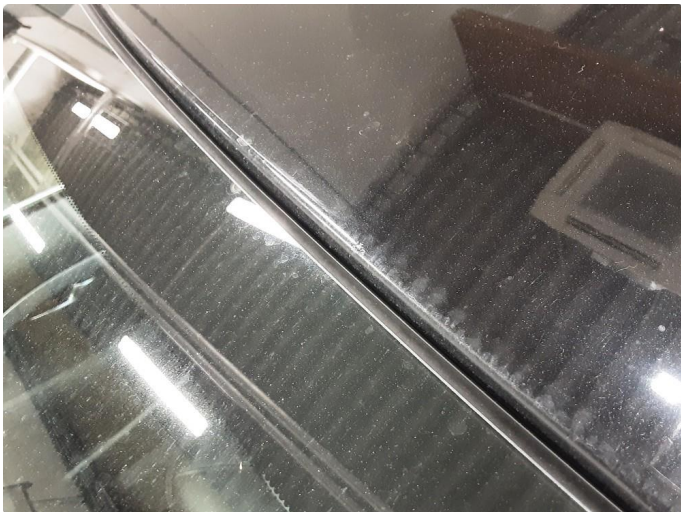
1.3 Steinsprut med rust

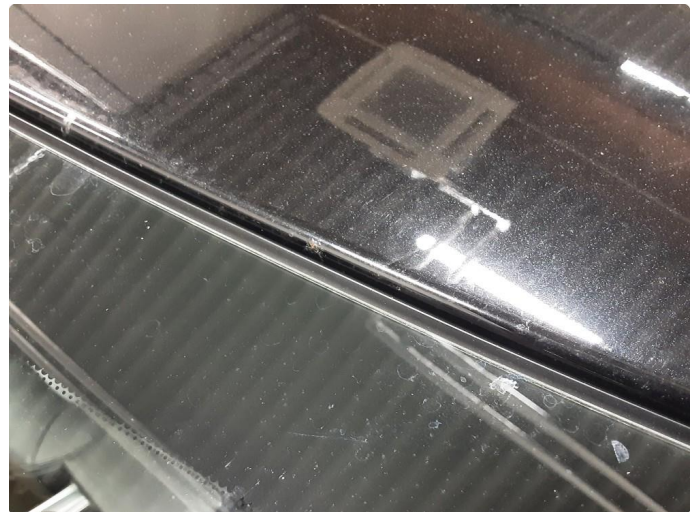
1.3 Steinsprut med rust
