**VOLVO C40 2WD**
**TESTDATO: 08.01.2026**
**KODE: 1917393**

**AE64076**

NBF Tilstandsrapport er utarbeidet av Norges Bilbransjeforbund og Forbrukerrådet.

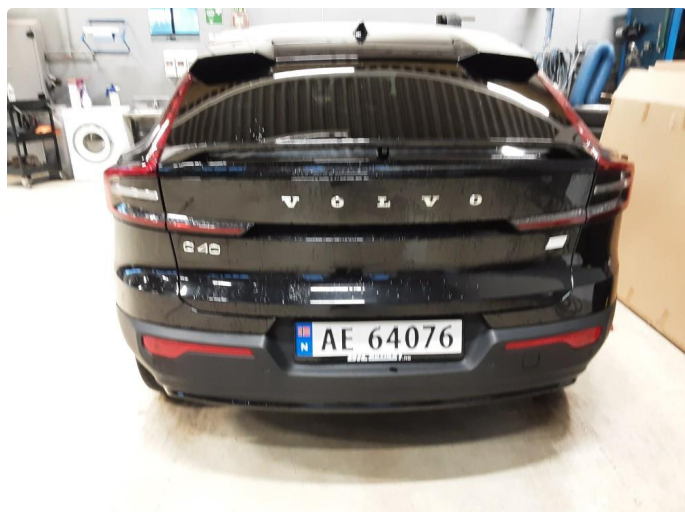
## 1.1 Dokumentert service, se bilde

| Punkt | Beskrivelse | Plassering |
|---|---|---|
| 1.1 Opplysninger | dokumentert service, se bilde | |
