**TOYOTA RAV4 4WD**
**TESTDATO: 12.11.2024**
**KODE: 1564014**

<b>YF20448</b>	<b>50 607 KM</b>	<b>29.12.2022</b> Førstegang registrert	<b>Bensin hybrid</b> - Ladbar hybrid
----------------	------------------	--	---

NBF Tilstandsrapport er utarbeidet av Norges Bilbransjeforbund og Forbrukerrådet.

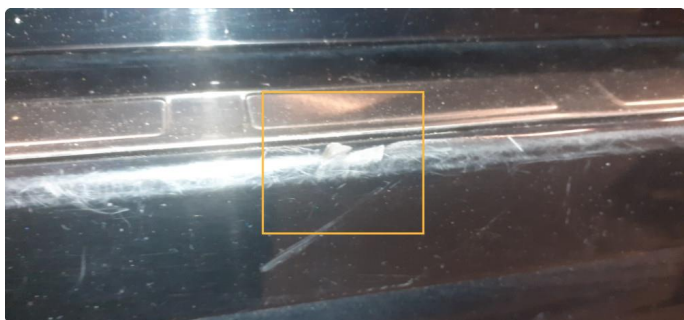
1.1 Ripe(r) ned til grunning, reparert

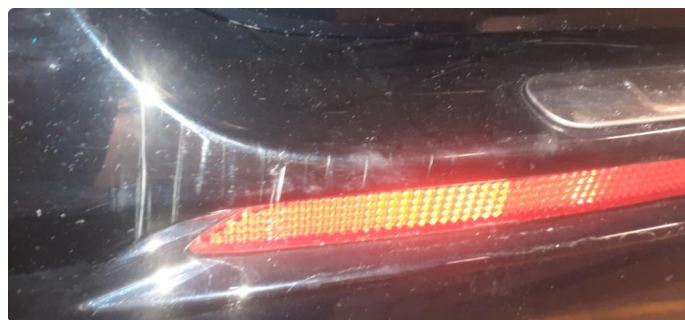
1.1 Ripe(r) ned til grunning, reparert

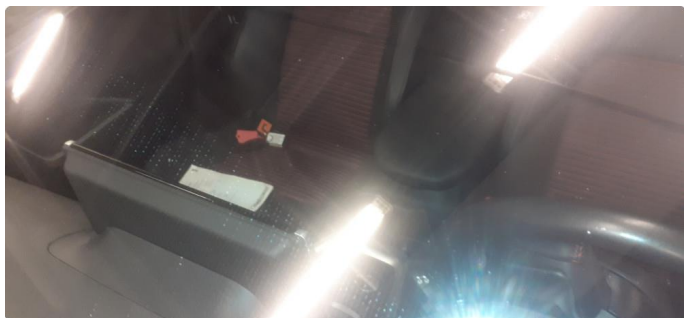
1.2 Steinsprut på frontrute

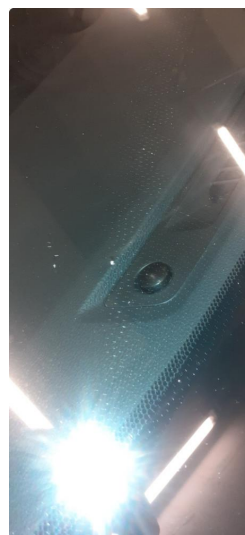
1.2 Steinsprut på frontrute

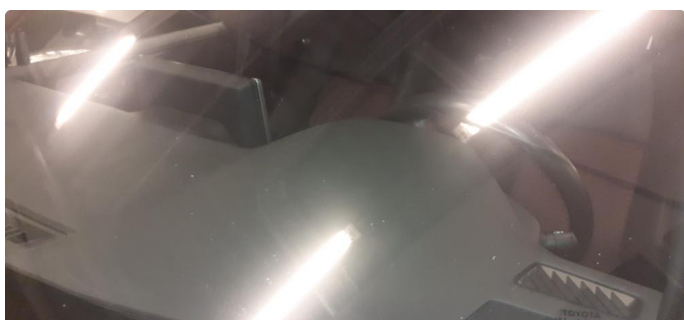
1.2 Steinsprut på frontrute

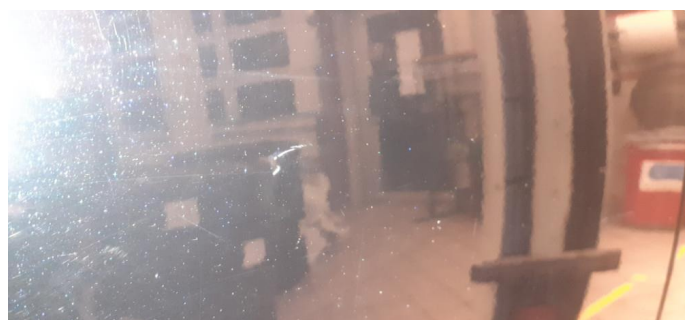
1.3 Noen steinsprang og riper i lakk

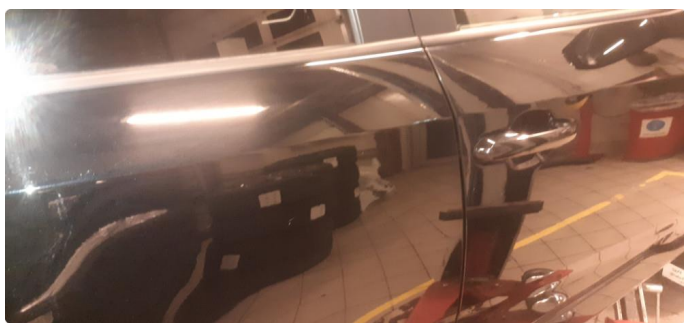
1.3 Noen steinsprang og riper i lakk

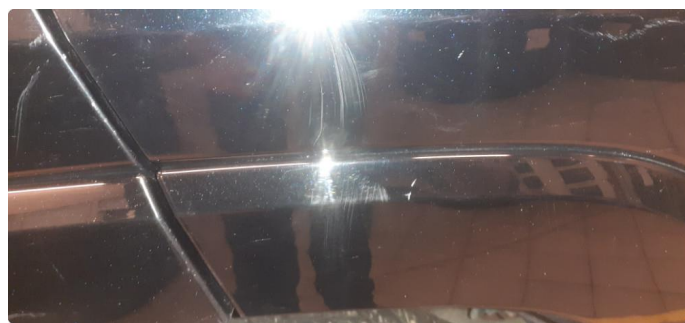
1.3 Noen steinsprang og riper i lakk

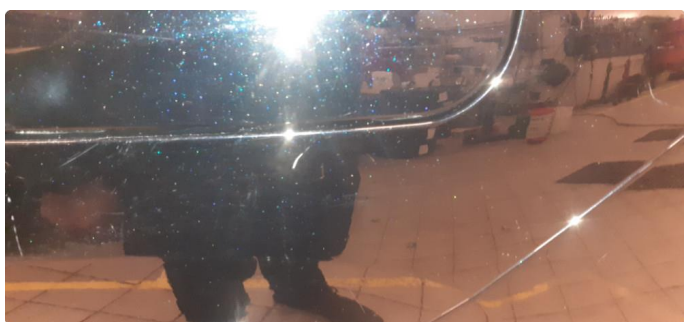
1.3 Noen steinsprang og riper i lakk

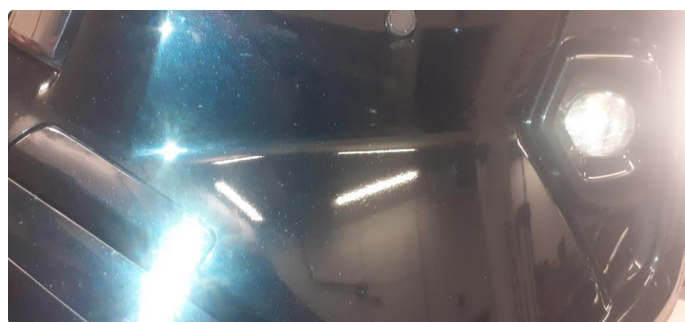
1.3 Noen steinsprang og riper i lakk

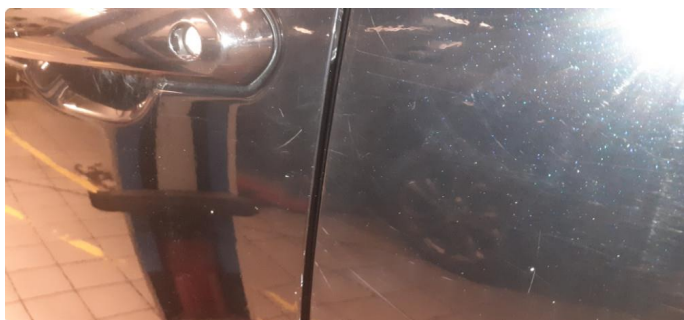
1.3 Noen steinsprang og riper i lakk

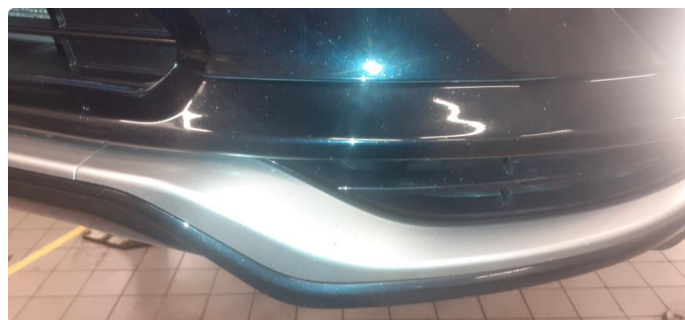
1.3 Noen steinsprang og riper i lakk

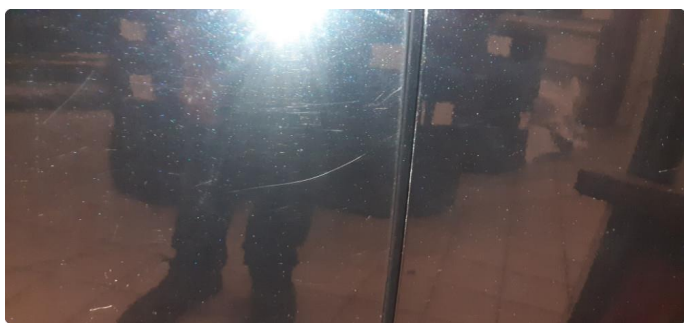
### 1.3 Noen steinsprang og riper i lakk
