**TOYOTA COROLLA FORHJULSDRIFT**
**TESTDATO: 09.05.2022**
**KODE: 957909**

<b>HT24359</b>	<b>22 382 KM</b>	<b>06.10.2020</b> Førstegang registrert	<b>Bensin/ Batteri</b>
----------------	------------------	--	----------------------------

NBF Tilstandsrapport er utarbeidet av Norges Bilbransjeforbund og Forbrukerrådet.

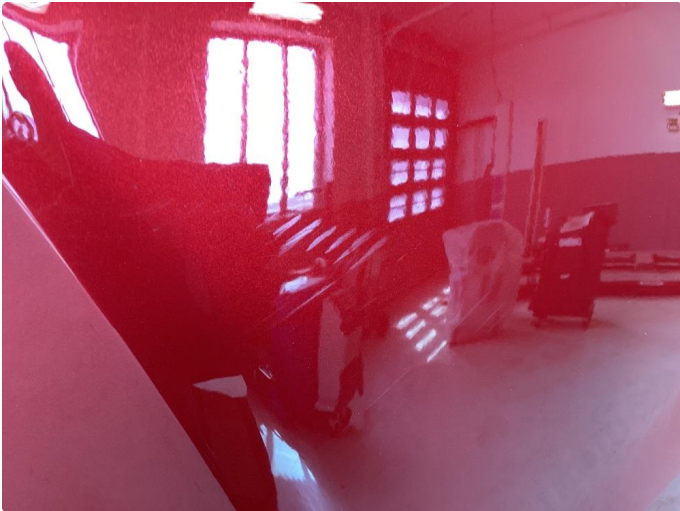
Punkt	Beskrivelse	Plassering
<b>1. EKSTERIØR</b>		
1.1 Støtfanger	Noen riper støtfanger høyre bak.	høyre bak

1.1 Noen riper støtfanger høyre bak.

Noen riper støtfanger høyre bak.
