**MITSUBISHI MITSUBISHI OUTLANDER 150 HK MANUELL
4WD**
TESTDATO: 18.02.2025
KODE: 1643893

HT12228	227 565 KM	02.04.2013 Førstegang registrert	Diesel
---------	------------	-------------------------------------	--------

NBF Tilstandsrapport er utarbeidet av Norges Bilbransjeforbund og Forbrukerrådet.

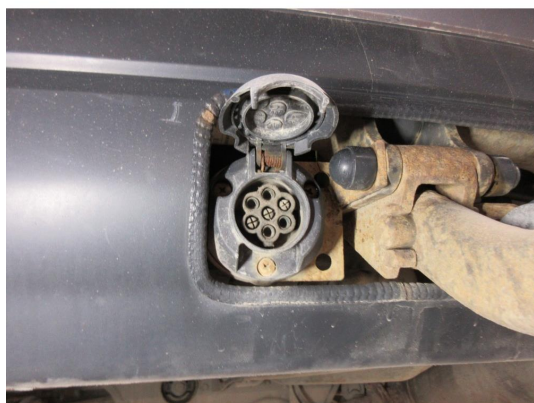
1.1 Lokk har mistet spenn og tegn til irr i kontakt

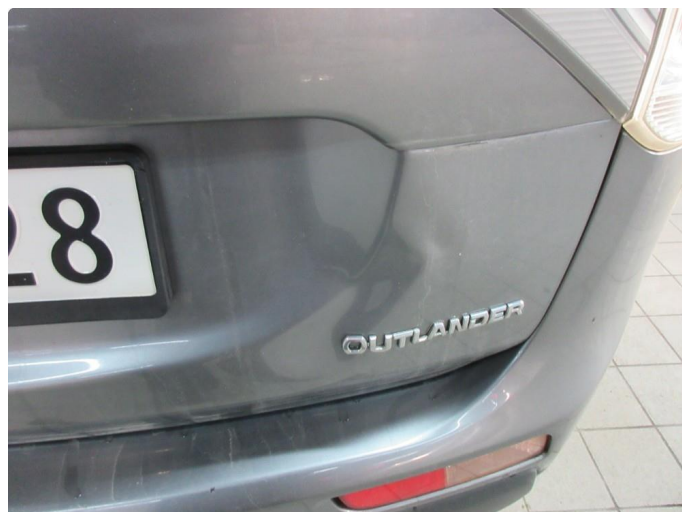
1.2 Bulk

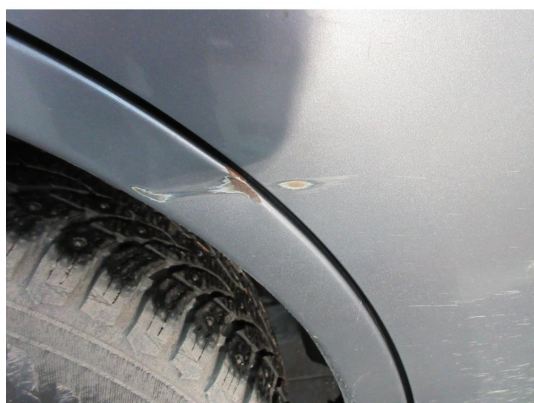
1.3 Ripe(r)

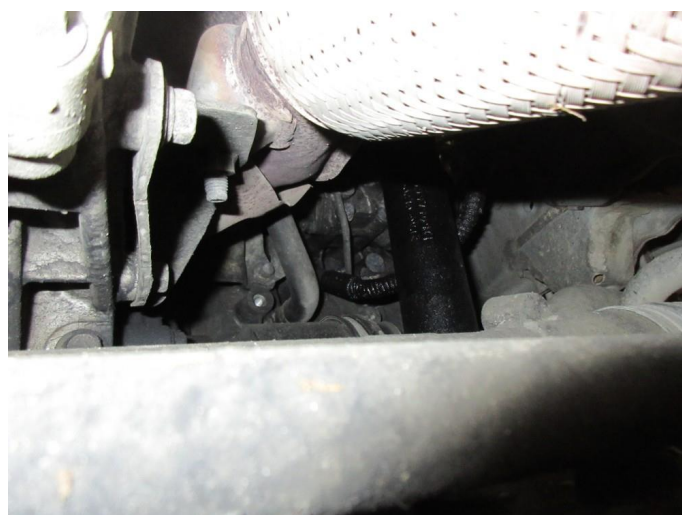
2.2 Ukjent lokasjon svetting

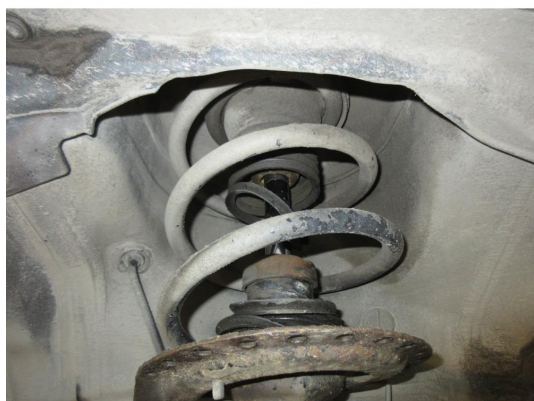
3.1 Støvmansjett defekt

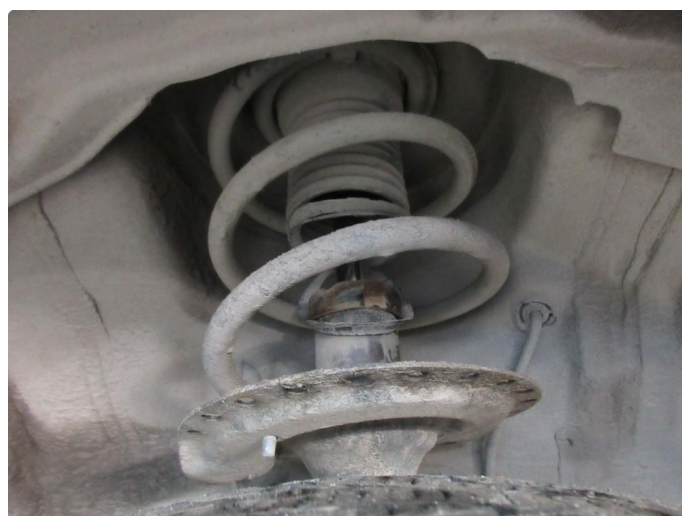
3.2 Støvmansjett defekt

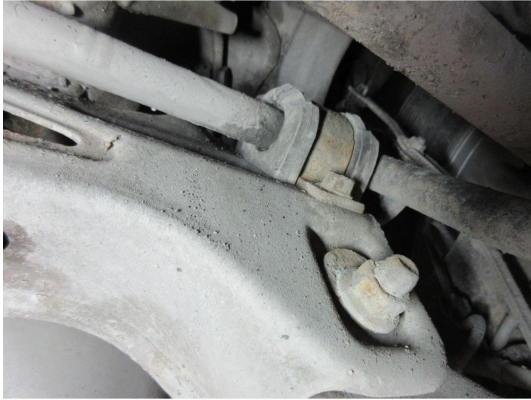
3.3 Slitt stabstagforing

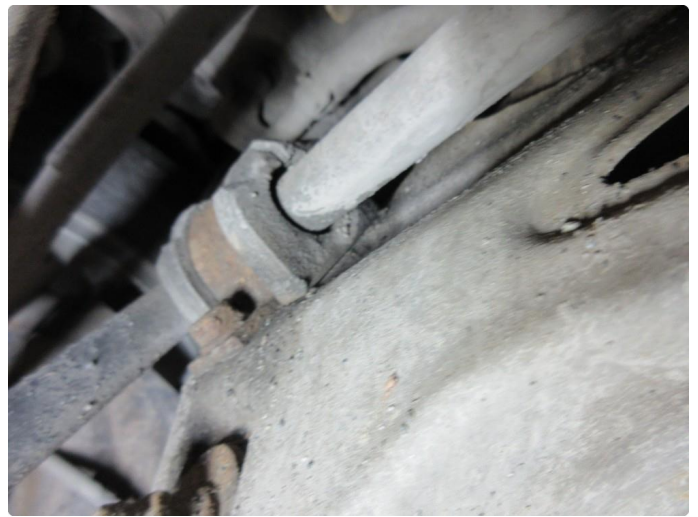
3.3 Slitt stabstagforing
