TOYOTA YARIS HYBRID 75 HK AUTOMAT 2WD
TESTDATO: 24.03.2025
KODE: 1672922

UR88994	141 716 KM	05.02.2013 Førstegang registrert	Bensin - Hybrid, ikke ladbar
----------------	-------------------	--	-------------------------------------

NBF Tilstandsrapport er utarbeidet av Norges Bilbransjeforbund og Forbrukerrådet.

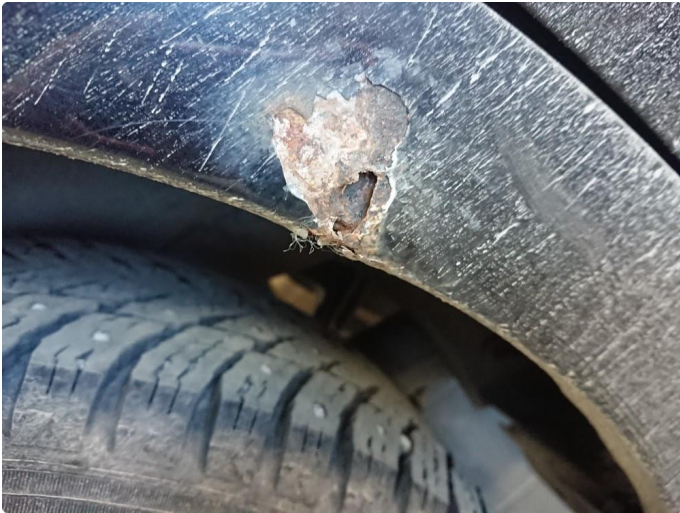
1.1 Rustdannelse i forbindelse med en karosserijobb fra 2016

- Høyre bakhjør og fremdhjør er byttet
- Høyre kanal er skjøtet foran b-støple og halveis opp på hjulbue på bakskjerm.
- Kommet noe rustdannelse/gjennomrustning på flere steder og det mangler lakk/bodyshuts på undersiden av kanalen.

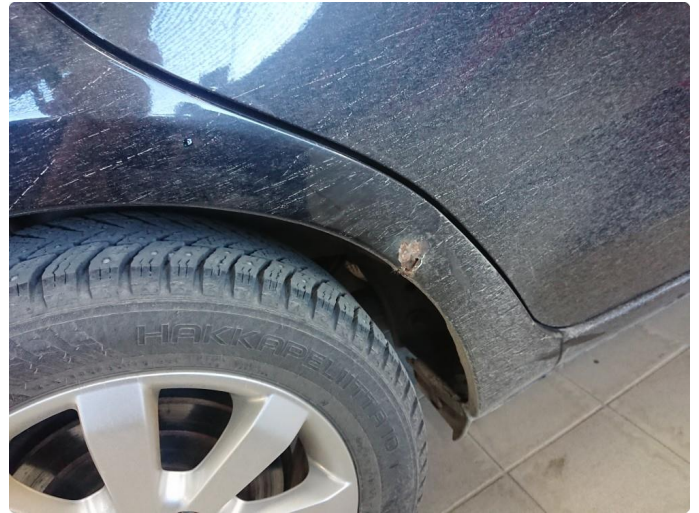
1.1 Rustdannelse i forbindelse med en karosserijobb fra 2016

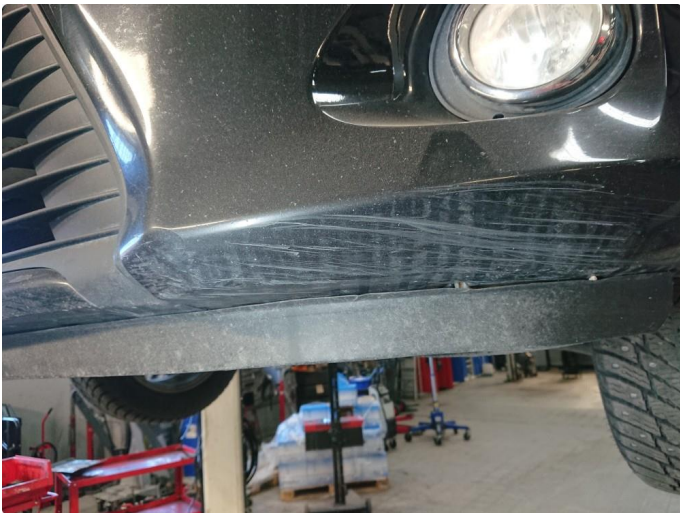
1.2 Skrubbskader underkant

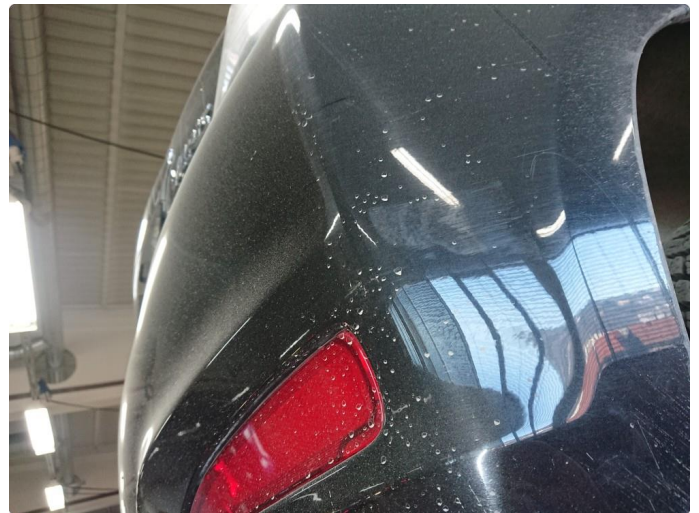
1.3 Ripe(r)
