**TOYOTA TOYOTA COROLLA 4WD**
**TESTDATO: 07.11.2025**
**KODE: 1865038**

**HT27332**

NBF Tilstandsrapport er utarbeidet av Norges Bilbransjeforbund og Forbrukerrådet.

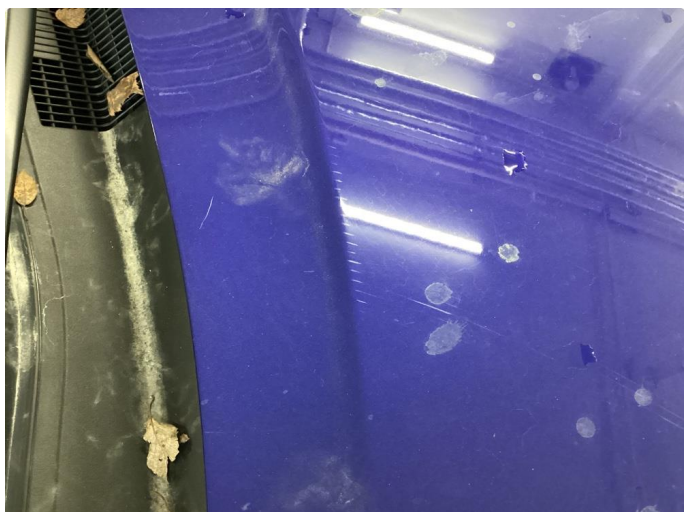
| Punkt | | Beskrivelse | Plassering |
|---|---|---|---|
| 1.1 | Panser | ripe(r) | |

1.1 Ripe(r)

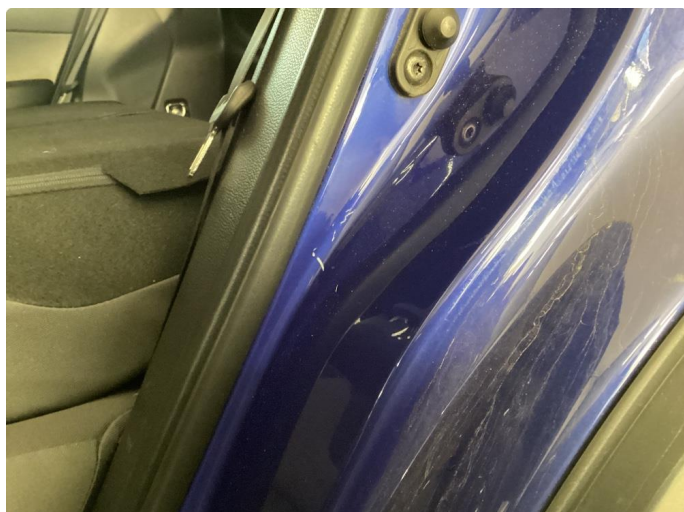
| Punkt | | Beskrivelse | Plassering |
|---|---|---|---|
| 1.2 | Døråpning | ripe(r) | begge bak |

1.2 Ripe(r)

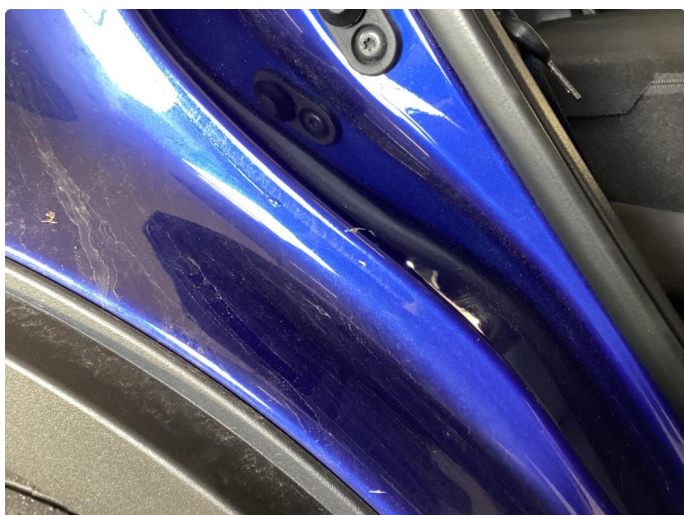
1.2 Ripe(r)
