TOYOTA YARIS HYBRID 75 HK AUTOMAT 2WD
TESTDATO: 05.02.2025
KODE: 1632149

AS37022	197 479 KM	13.06.2013 Førstegang registrert	Bensin - Hybrid, ikke ladbar
----------------	-------------------	--	-------------------------------------

NBF Tilstandsrapport er utarbeidet av Norges Bilbransjeforbund og Forbrukerrådet.

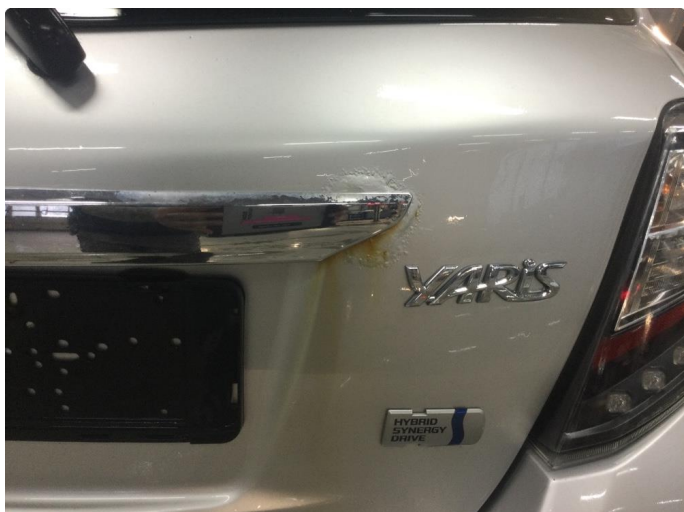
1.1 Rust/korrosjon

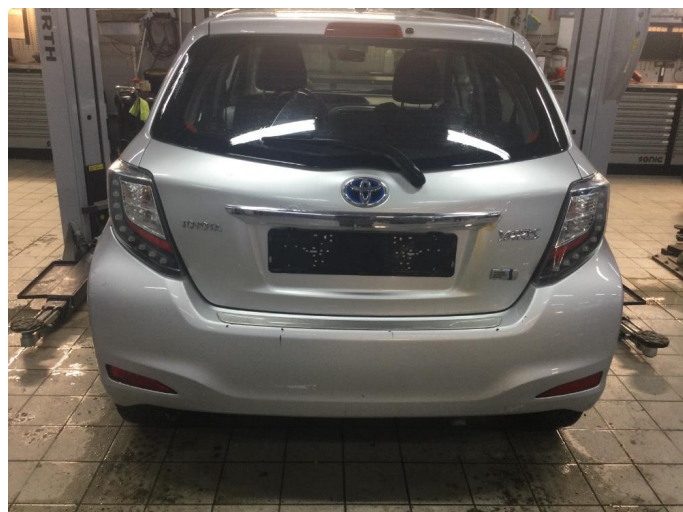
1.1 Rust/korrosjon

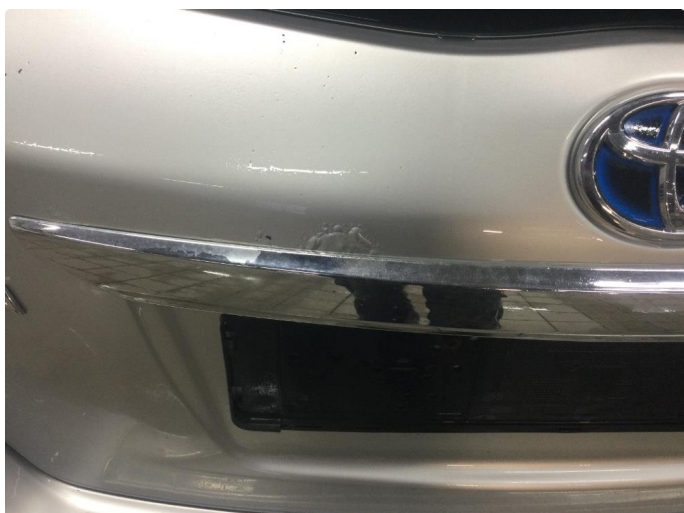
1.1 Rust/korrosjon

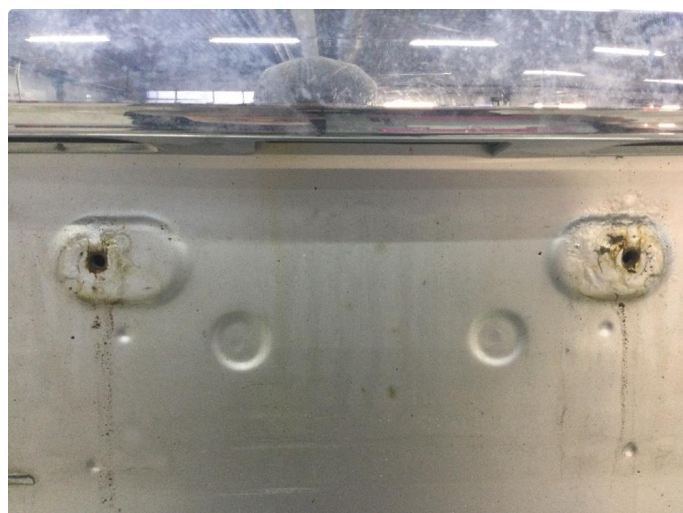
1.1 Rust/korrosjon

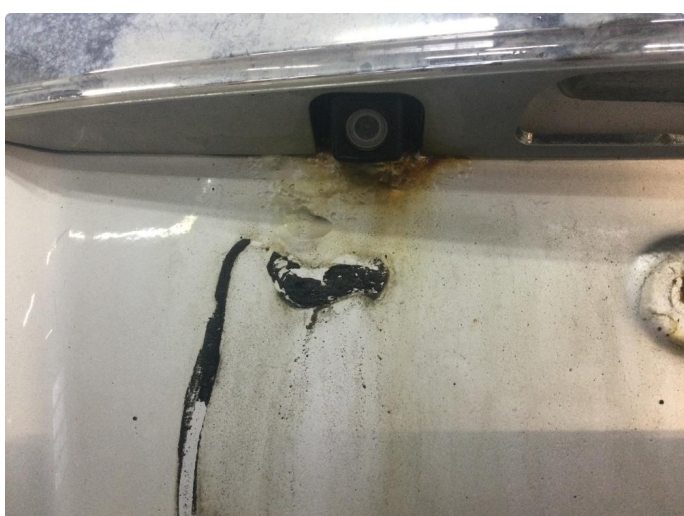
1.1 Rust/korrosjon

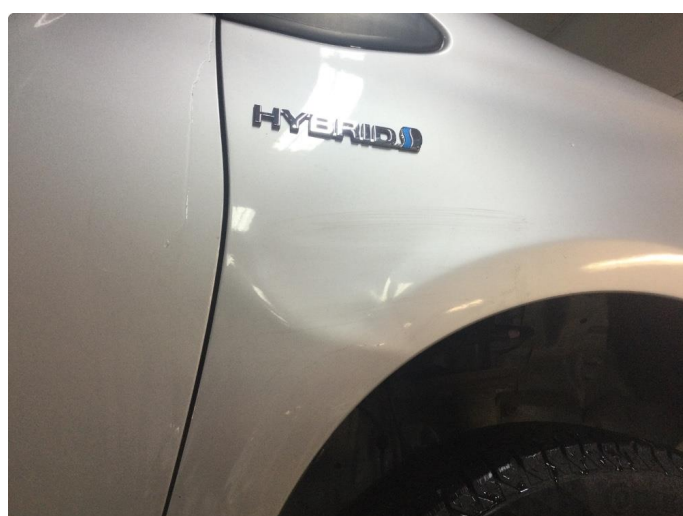
1.2 Bulk

Bilen har noen bruksmerker og steinsprut.
Locari skjerm høyre og venstre side foran har mindre skader.

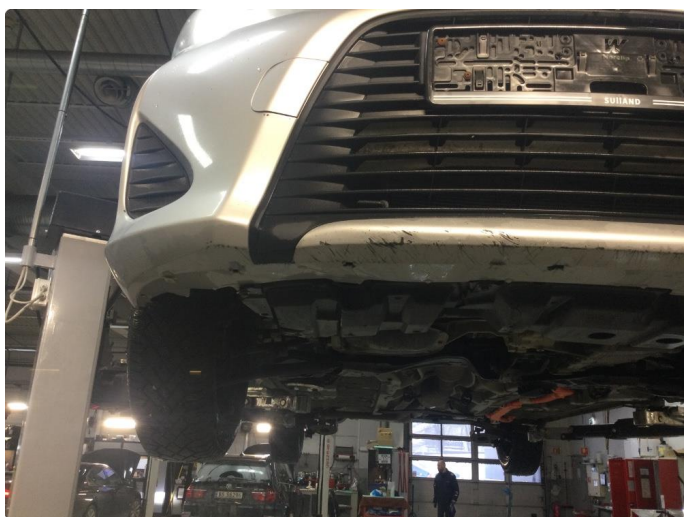
1.3 Skrubbskader underkant

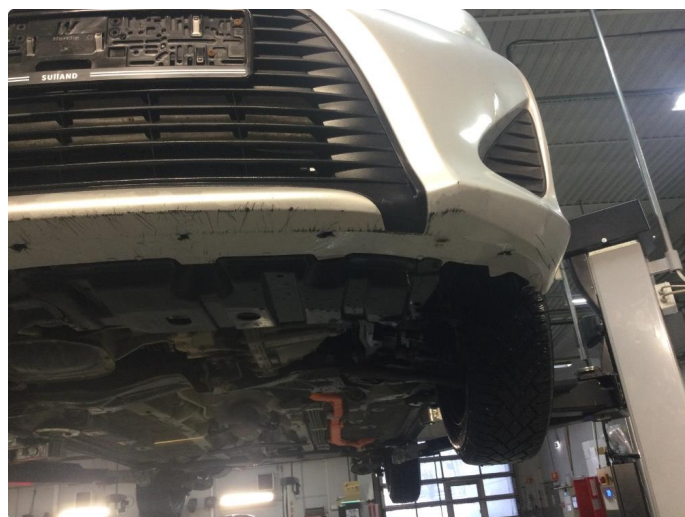
1.3 Skrubbskader underkant

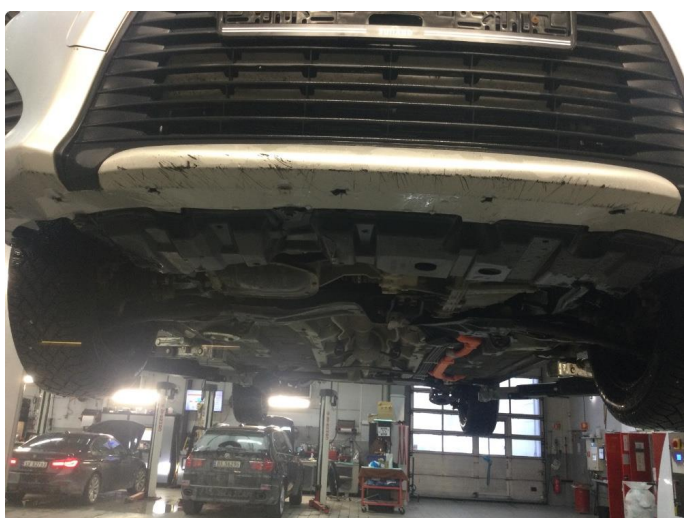
1.4 Spoilerlist mangler

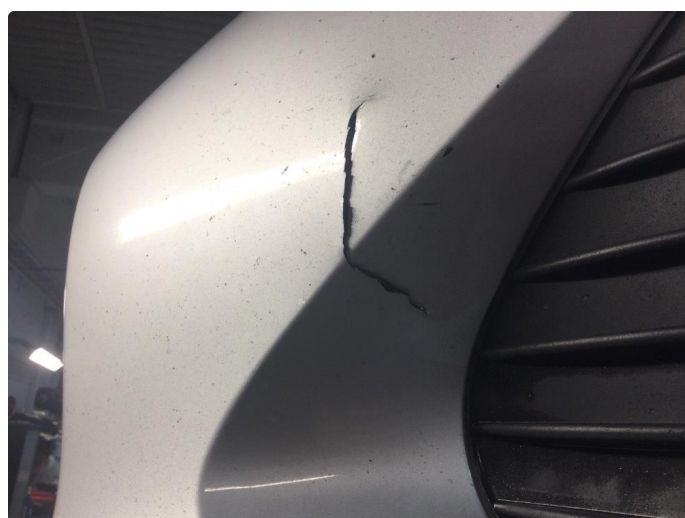
1.5 Sprukket

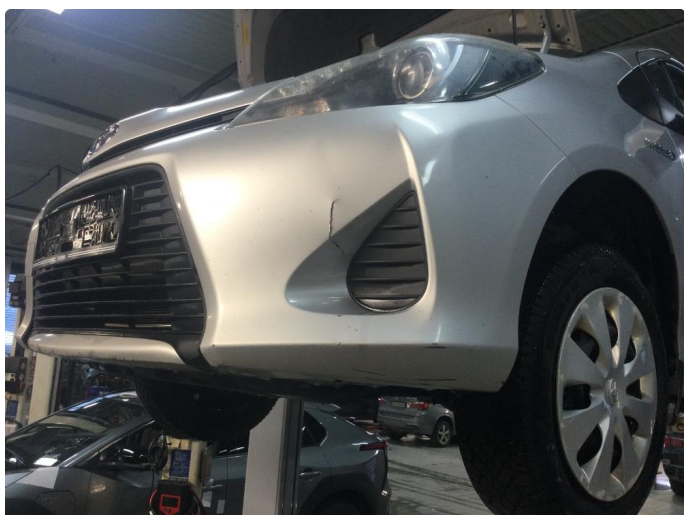
1.5 Sprukket
