MITSUBISHI MITSUBISHI L200 181 HK AUTOMAT 4WD
TESTDATO: 15.03.2025
KODE: 1666355

HT22541	85 220 KM	29.03.2019 Førstegang registrert	Diesel
---------	-----------	-------------------------------------	--------

NBF Tilstandsrapport er utarbeidet av Norges Bilbransjeforbund og Forbrukerrådet.

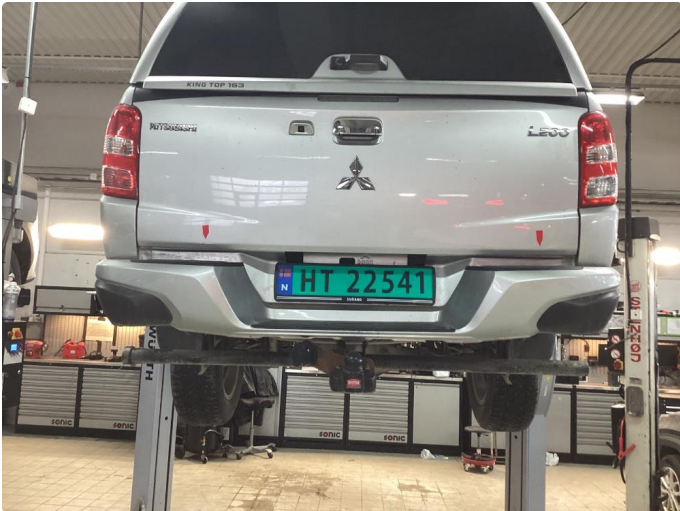
1.1 Liten sprekk i lakk nederst bakluke

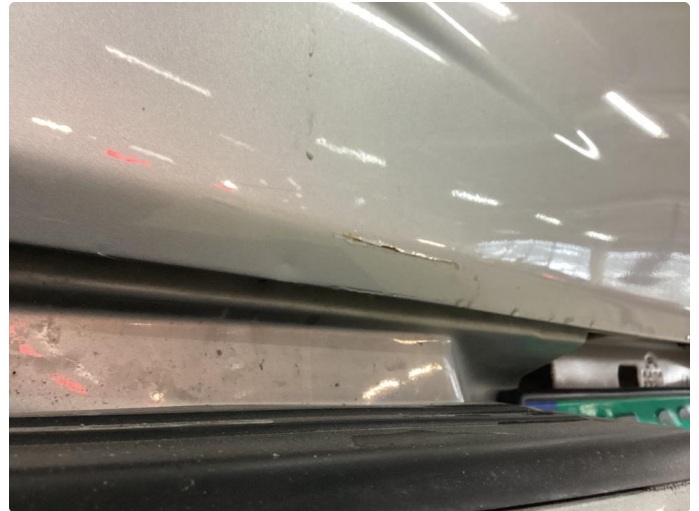
1.1 Liten sprekk i lakk nederst bakluke

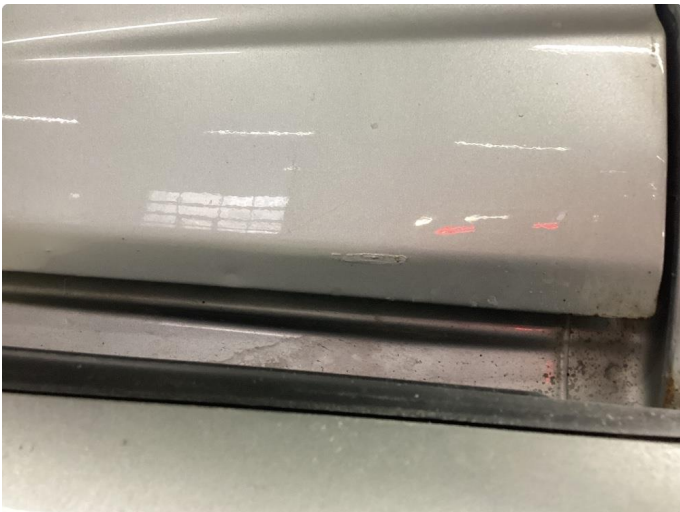
1.1 Liten sprekk i lakk nederst bakluke

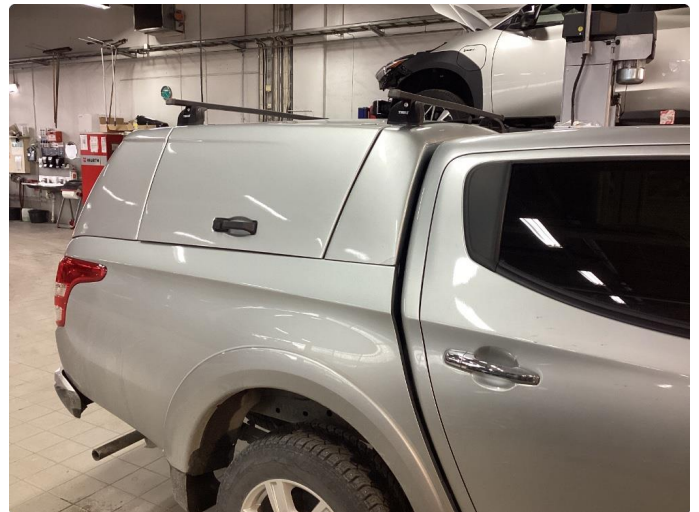
1.2 Liten flekk på topp hvor lakk er borte, venstre fremkant nederst (Denne er laget i glassfiber og har sammenlignbar grunnfarge)

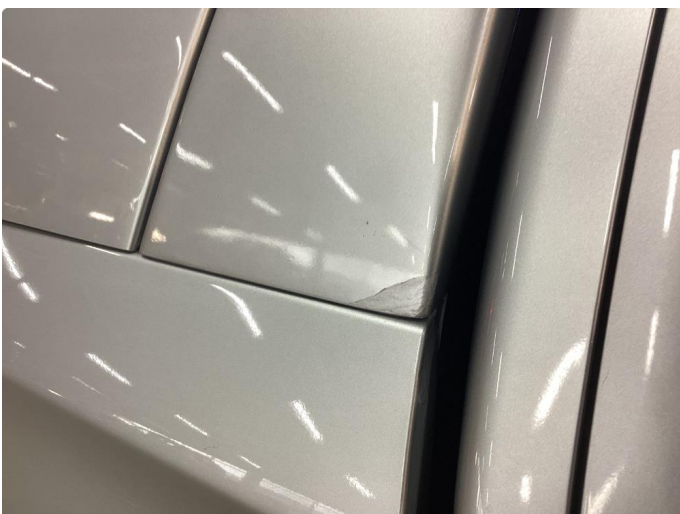
1.2 Liten flekk på topp hvor lakk er borte, venstre fremkant nederst (Denne er laget i glassfiber og har sammenlignbar grunnfarge)

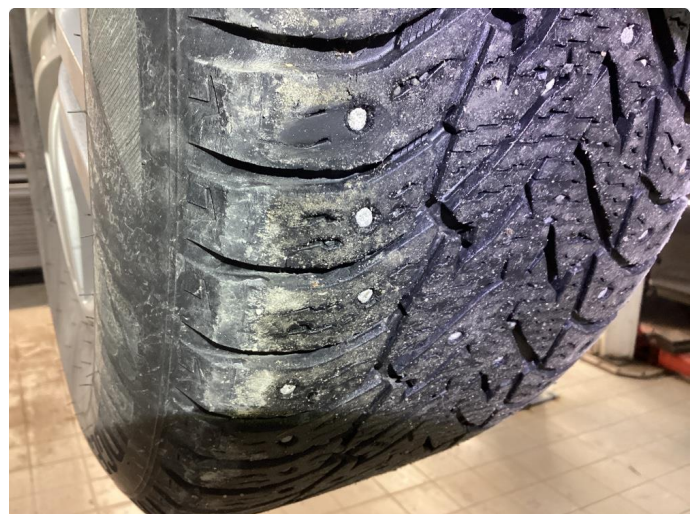
1.3 Slitte pigger i vinterhjulene

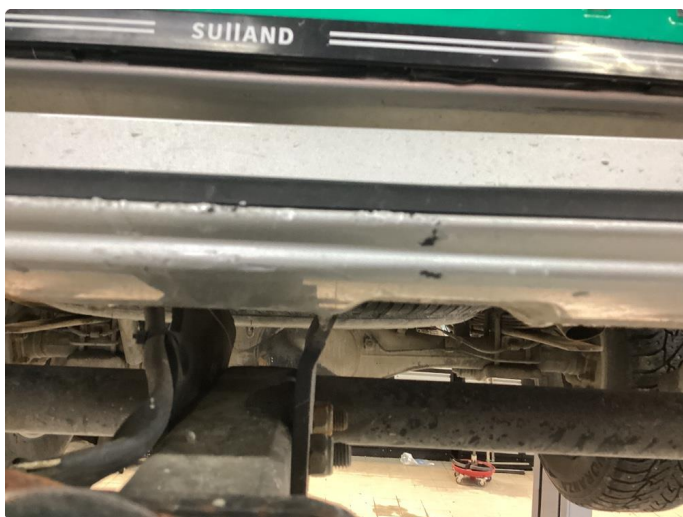
1.4 Bruksmerker

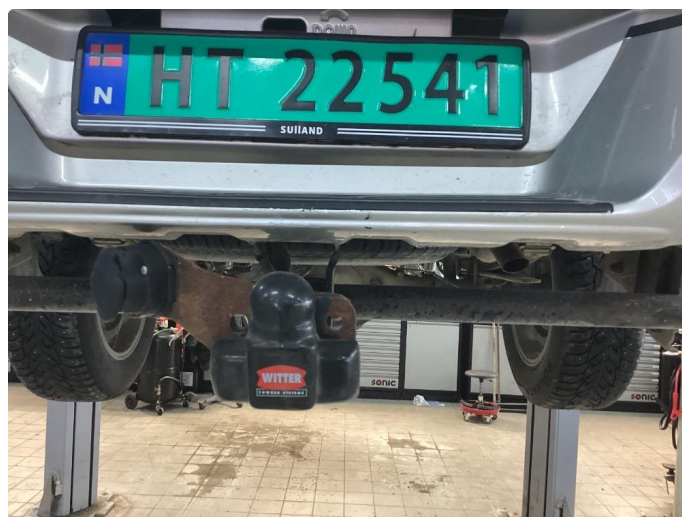
1.4 Bruksmerker

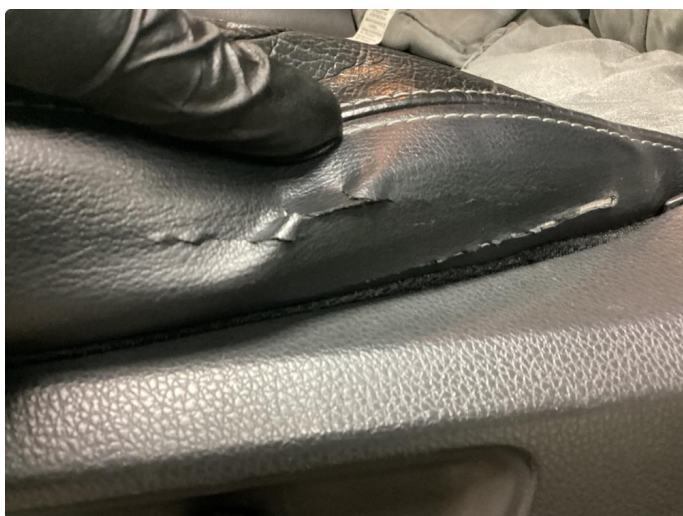
2.1 Skade på setepute

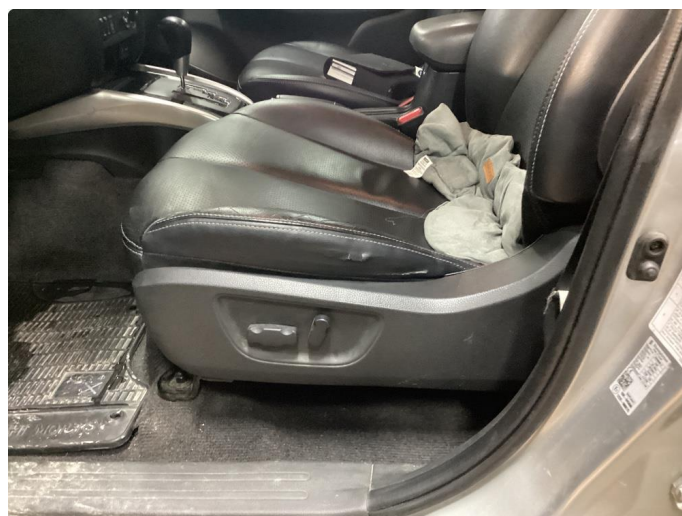
2.1 Skade på setepute
