**SKODA OCTAVIA 105 HK MANUELL 4WD**
**TESTDATO: 14.04.2025**
**KODE: 1691590**

**HS97937**

NBF Tilstandsrapport er utarbeidet av Norges Bilbransjeforbund og Forbrukerrådet.

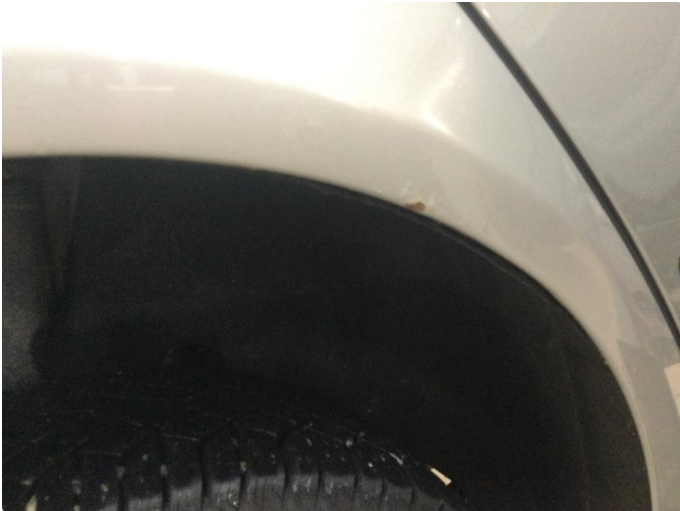
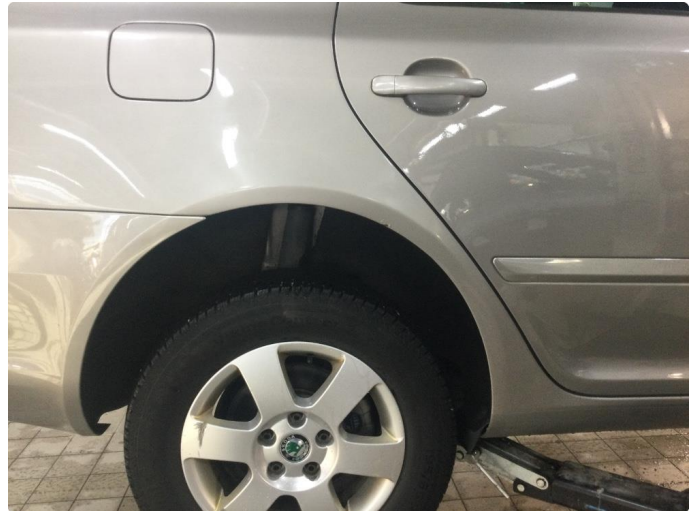
| Punkt | | Beskrivelse | Plassering |
|---|---|---|---|
| 1.1 | Skjermer | rust | |

1.1 Rust

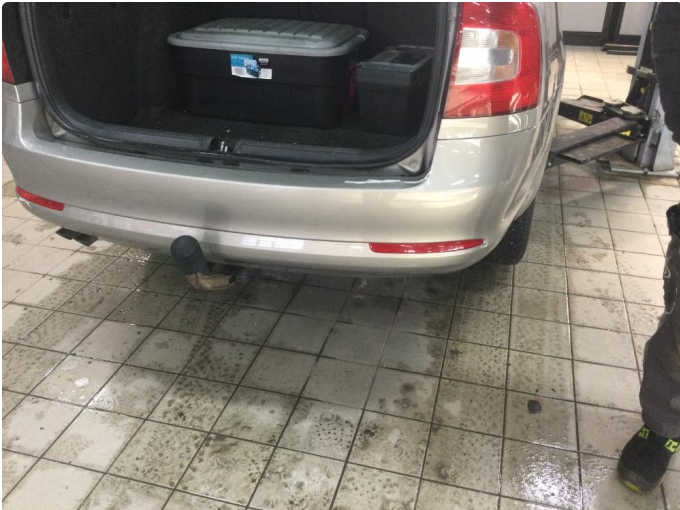
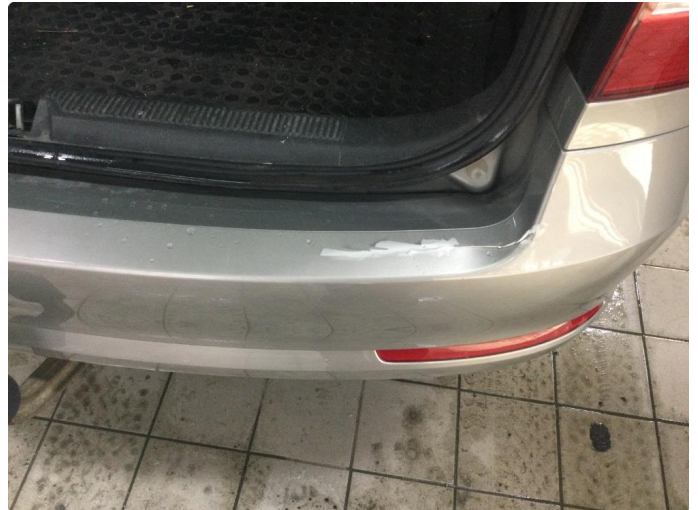
| Punkt | | Beskrivelse | Plassering |
|---|---|---|---|
| 1.2 | Støtfanger | sprukket | |

1.2 Sprukket

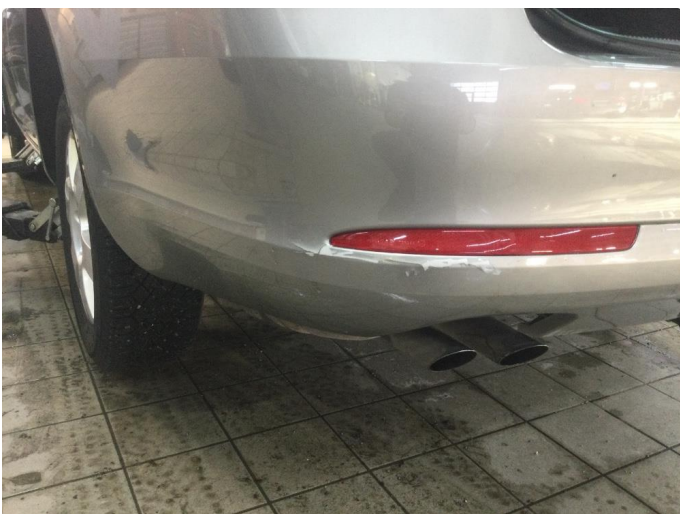
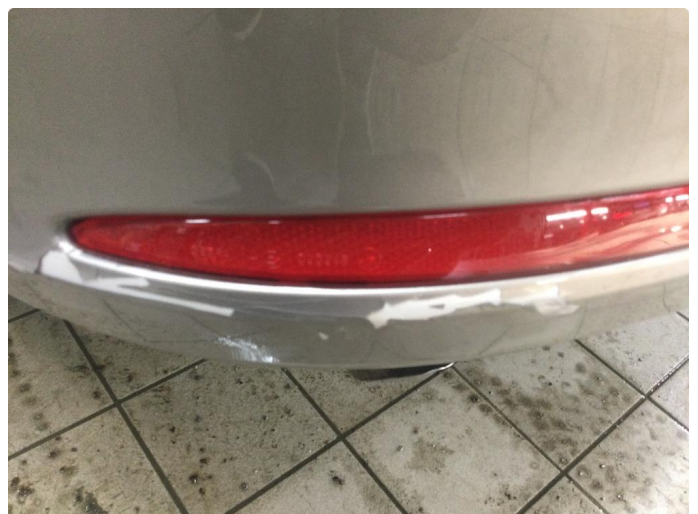
| Punkt | | Beskrivelse | Plassering |
|---|---|---|---|
| 1.3 | Støtfanger | skade | |

1.3 Skade

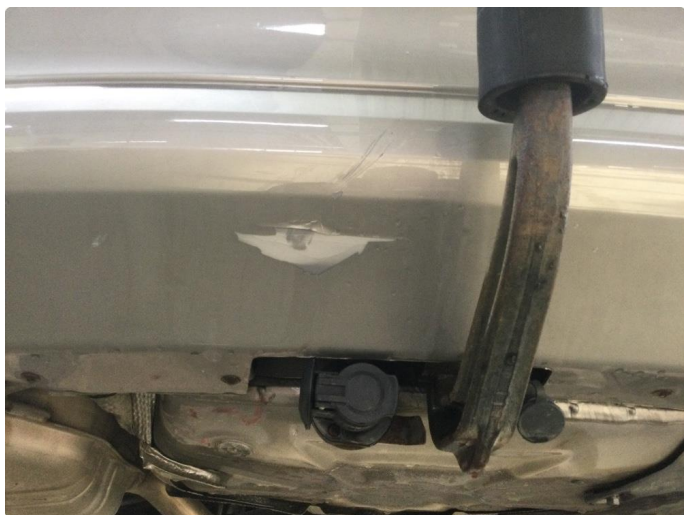
| Punkt | | Beskrivelse | Plassering |
|---|---|---|---|
| 1.4 | Støtfanger | skade | |

1.4 Skade

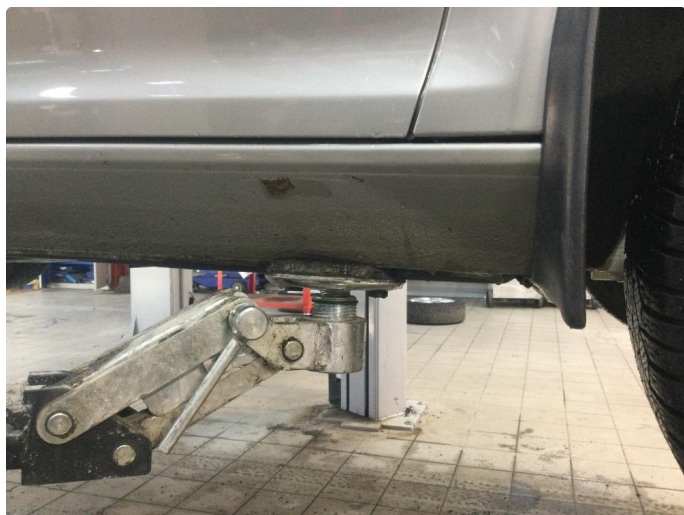
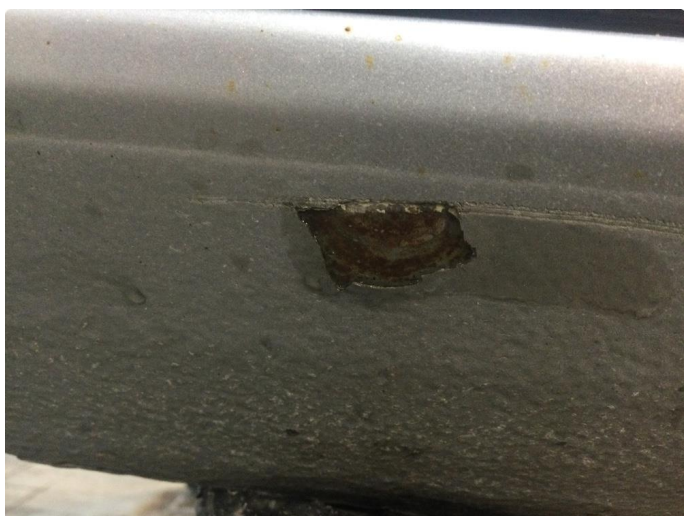
| Punkt | | Beskrivelse | Plassering |
|---|---|---|---|
| 1.5 | Kanal | øvrige feil | |

1.5 Øvrige feil

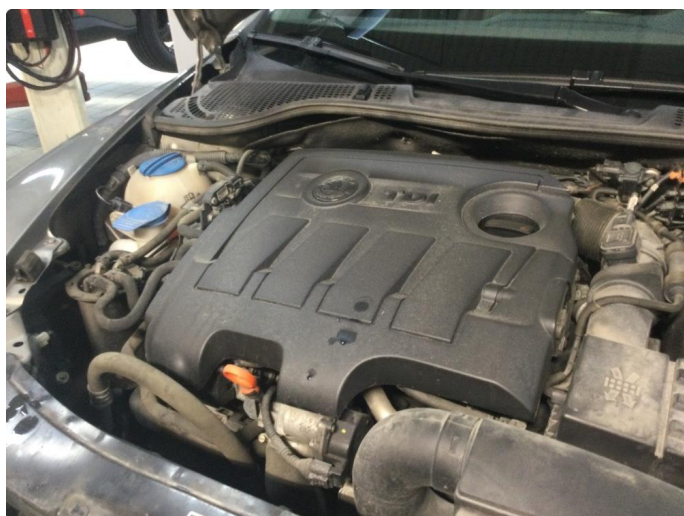
| Punkt | | Beskrivelse | Plassering |
|---|---|---|---|
| 2.1 | Motor | Reg reim skal byttes om 5 000km | |

2.1 Reg reim skal byttes om 5 000km
