**TOYOTA COROLLA 2WD**
**TESTDATO: 25.02.2025**
**KODE: 1619241**

**HT25573**

**CHASSISNR: SB1Z93BE70E243609**
**BRUKTIMPORT: Nei**
**KJØRETØY: Personbil**
**FRIST FOR PKK: 30.12.2025**

NBF Tilstandsrapport er utarbeidet av Norges Bilbransjeforbund og Forbrukerrådet.

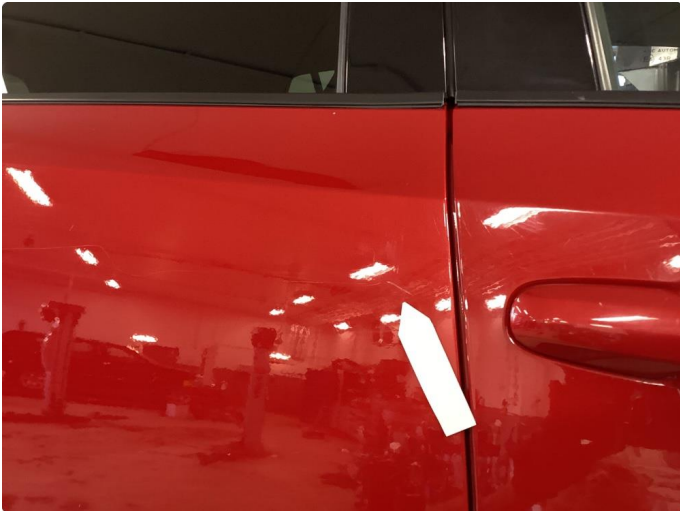
| Punkt | Beskrivelse | Plassering |
|---|---|---|
| 1.1 Dører | Riper / små ripe på høyre bakdør. | høyre bak |

1.1 Riper / små riper på høyre bakdør.

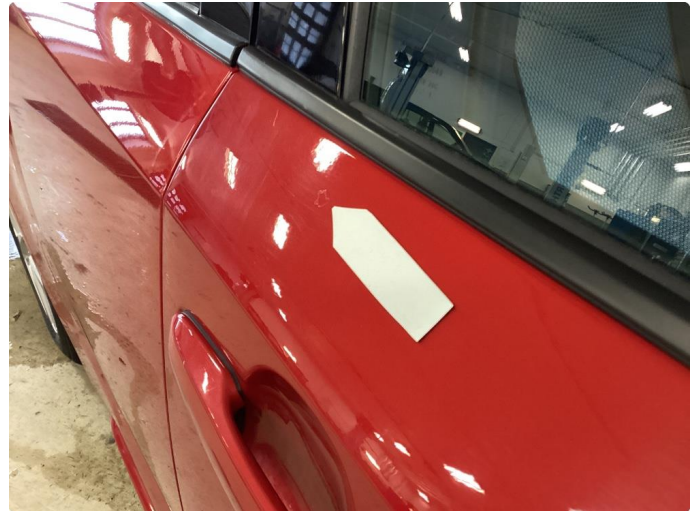
| Punkt | Beskrivelse | Plassering |
|---|---|---|
| 1.2 Dører | Skade på førerdør høyre side foran. | foran |

1.2 Skade på førerdør høyre side foran.

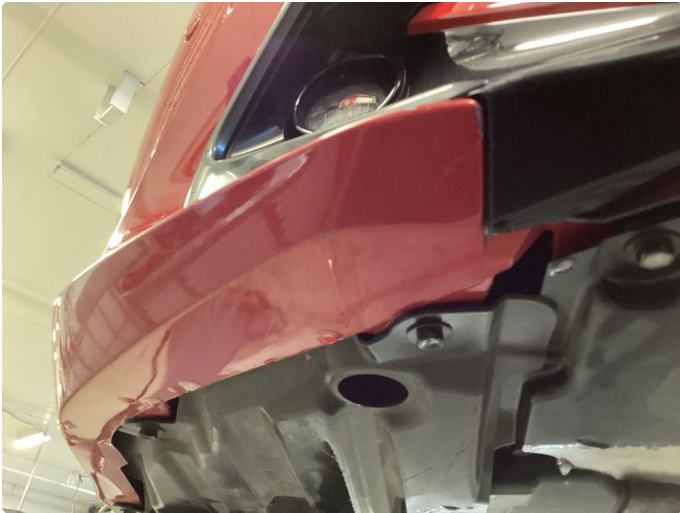
| Punkt | Beskrivelse | Plassering |
|---|---|---|
| 1.3 Støtfanger | Skrubbskader underkant på støtfanger foran. | foran |

1.3 Skrubbskader underkant på støtfanger foran.

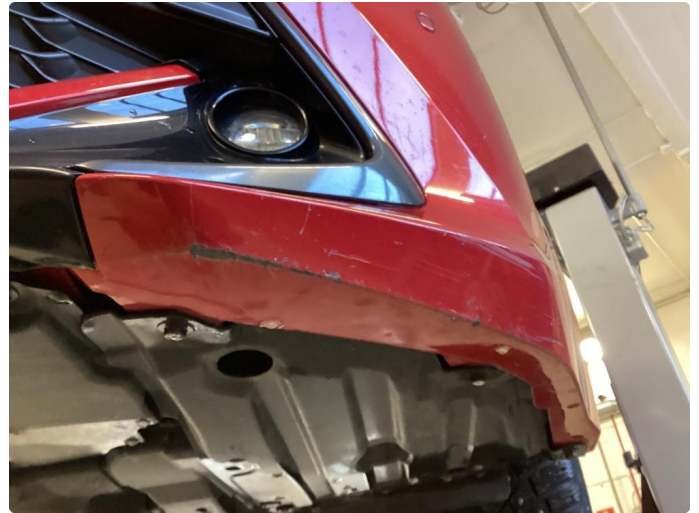
1.3 Skrubbskader underkant på støtfanger foran.

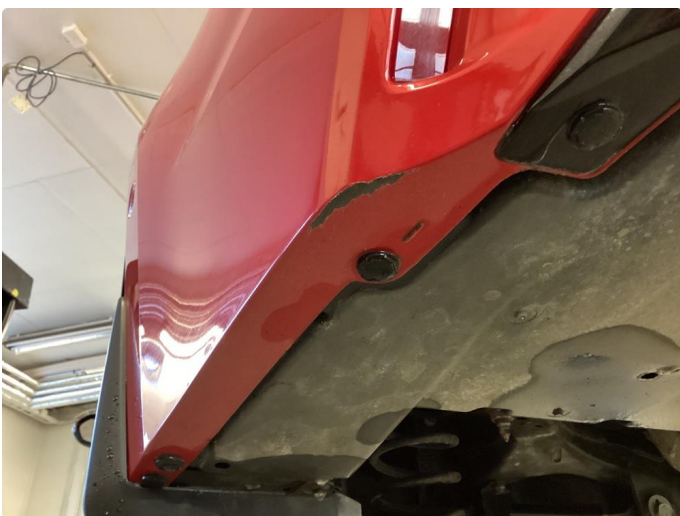
| Punkt | Beskrivelse | Plassering |
|---|---|---|
| 1.4 Støtfanger | Skrubbskader underkant på støtfanger bak. | venstre bak |

1.4 Skrubbskader underkant på støtfanger bak.
