ISUZU N/A 163 HK AUTOMAT 4WD

TESTDATO: 15.12.2025

AE63517

CHASSISNR: MPATFS87JNT005052

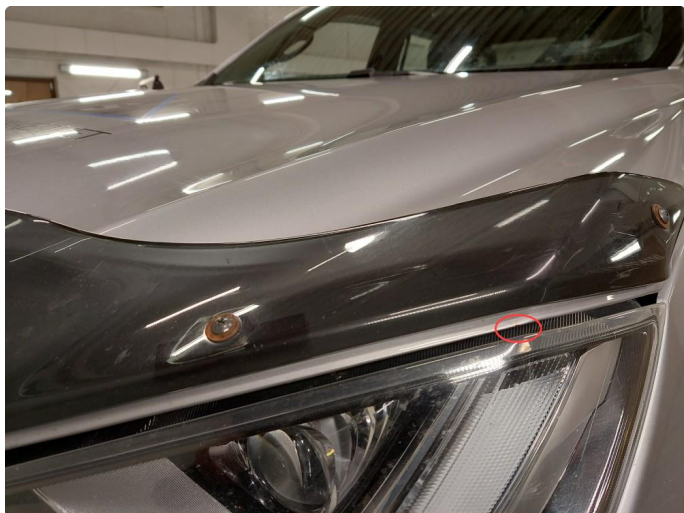
| Punkt | | Beskrivelse | Plassering |
|---|---|---|---|
| 1.1 | Panser | noe steinsprut | |

1.1 Noe steinsprut

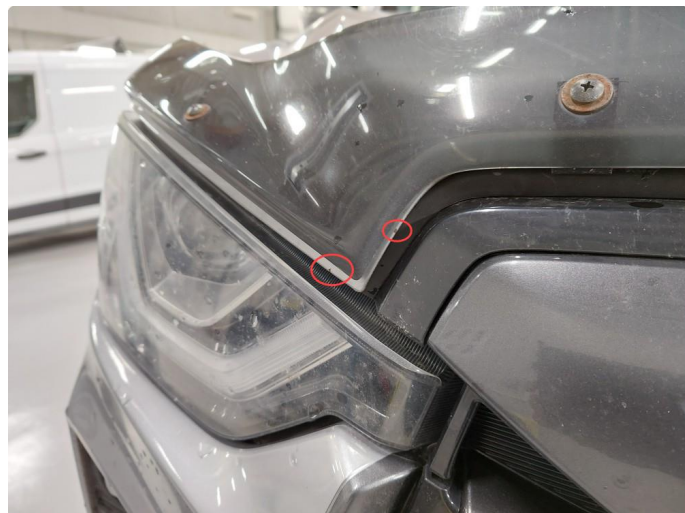
1.1 Noe steinsprut

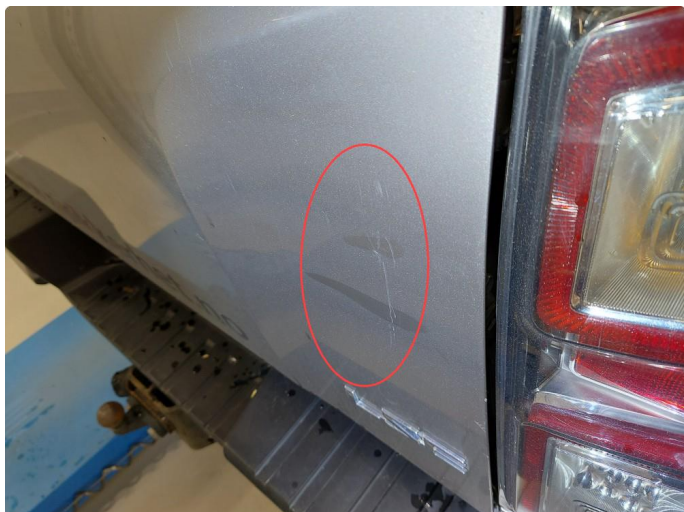
| Punkt | | Beskrivelse | Plassering |
|---|---|---|---|
| 1.2 | Bakluke | ripe(r) | |

1.2 Ripe(r)

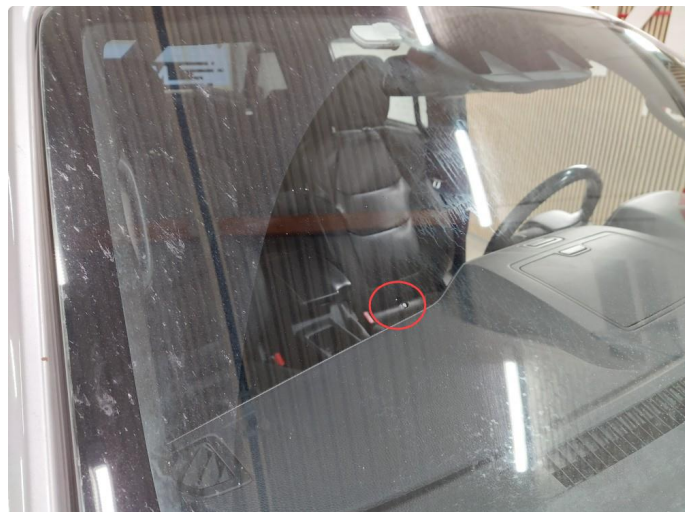
| Punkt | | Beskrivelse | Plassering |
|---|---|---|---|
| 1.3 | Frontvindu | steinsprut | |

1.3 Steinsprut
