**ISUZU N/A 163 HK AUTOMAT 4WD**
**TESTDATO: 17.02.2026**
**KODE: 1951145**

**AE59596**

NBF Tilstandsrapport er utarbeidet av Norges Bilbransjeforbund og Forbrukerrådet.

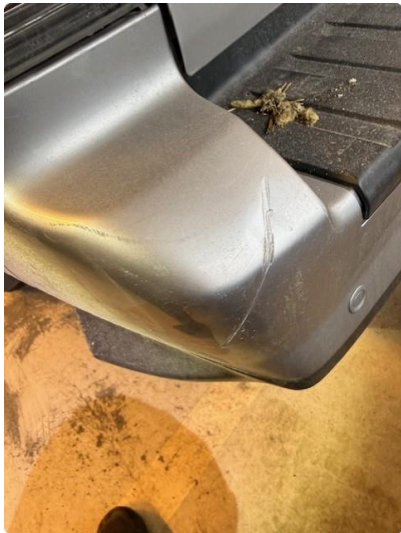
| Punkt | | Beskrivelse | Plassering |
|---|---|---|---|
| 1.1 | Støtfanger | skade | bak - venstre bak |

1.1 Skade

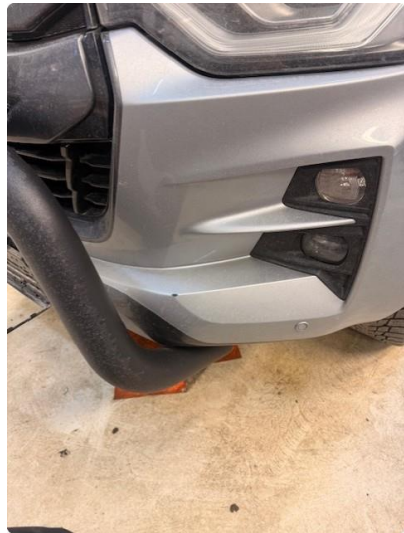
| Punkt | | Beskrivelse | Plassering |
|---|---|---|---|
| 1.2 | Grill | Steinsprut | venstre - foran |

1.2 Steinsprut
