ISUZU N/A 163 HK AUTOMAT 4WD

TESTDATO: 12.12.2025

AE63921

NBF Tilstandsrapport er utarbeidet av Norges Bilbransjeforbund og Forbrukerrådet.

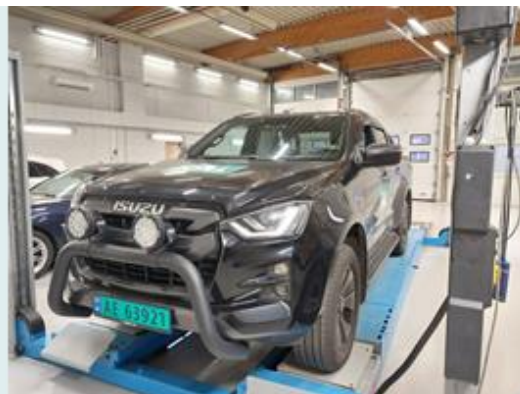
| Det finnes noen riper og steinsprut. Normalt i forhold til km og alder. |
