ISUZU D-MAX 163 HK AUTOMAT 4WD

TESTDATO: 17.02.2026

NV69580

NBF Tilstandsrapport er utarbeidet av Norges Bilbransjeforbund og Forbrukerrådet.

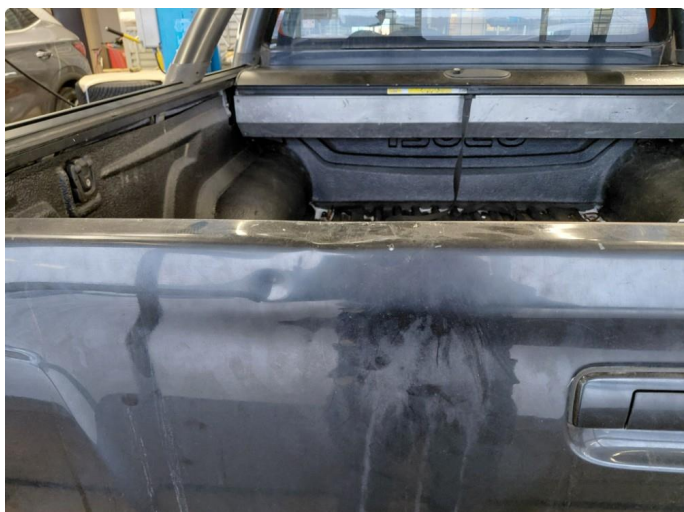
| Punkt | | Beskrivelse | Plassering |
|---|---|---|---|
| 1.1 | Bakluke | bulk | midten - oppe |

1.1 Bulk

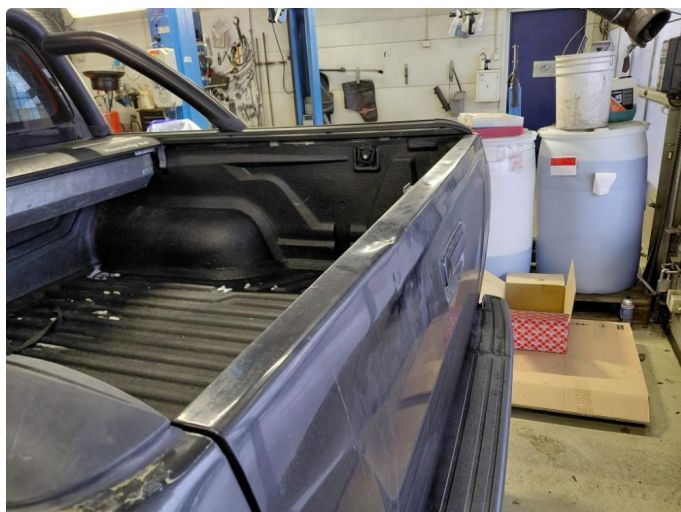
1.1 Bulk

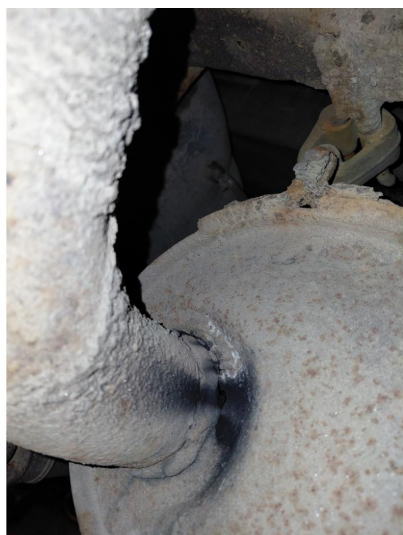
| Punkt | | Beskrivelse | Plassering |
|---|---|---|---|
| 2.1 | Eksosanlegg | eksoslekkasje | foran - bak |

2.1 Eksoslekkasje

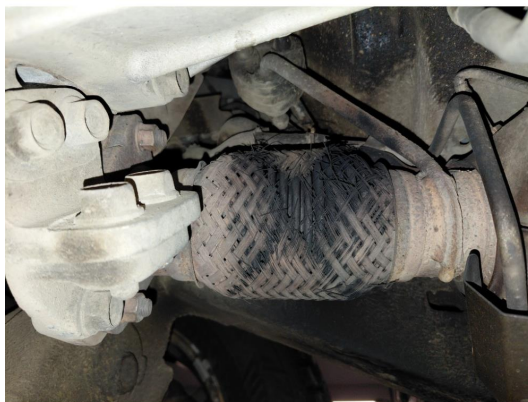
2.1 Eksoslekkasje
