ISUZU N/A 163 HK AUTOMAT 4WD
TESTDATO: 04.04.2025
KODE: 1684592

AE62869	111 589 KM	08.03.2022 Førstegang registrert	Diesel
----------------	-------------------	--	---------------

NBF Tilstandsrapport er utarbeidet av Norges Bilbransjeforbund og Forbrukerrådet.

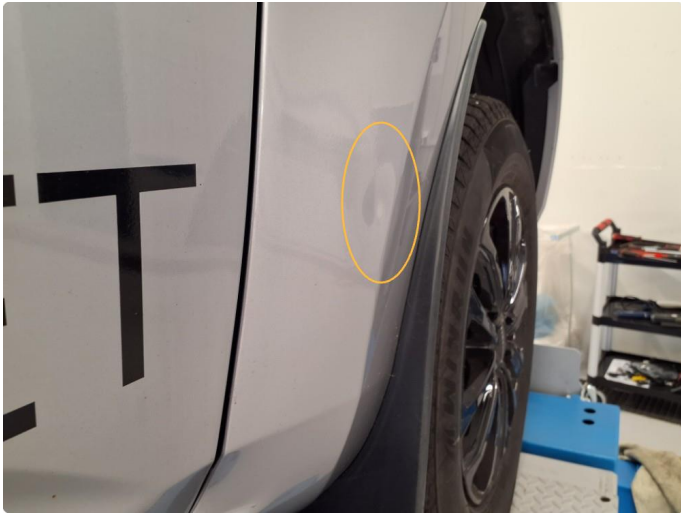
1.1 Liten p-bulk

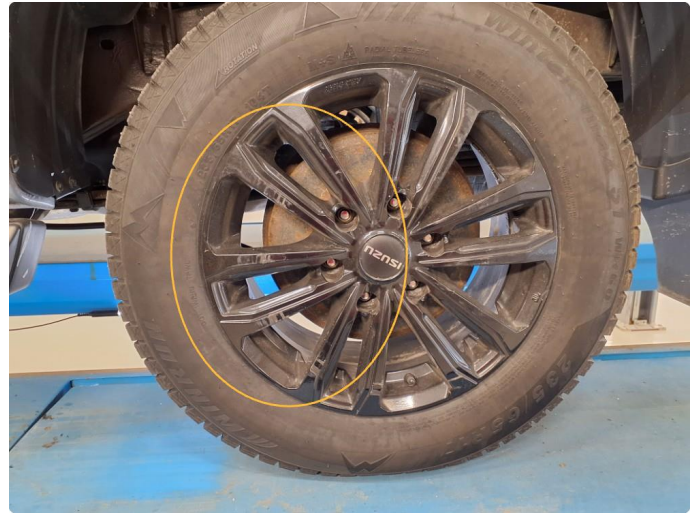
1.2 Kantkjørt vinterfelg felg
