**ISUZU N/A 163 HK AUTOMAT 4WD**
**TESTDATO: 08.03.2024**
**KODE: 1365649**

<b>AE61239</b>	<b>48 537 KM</b>	<b>29.12.2020</b> Førstegang registrert	<b>Diesel</b>
----------------	------------------	--	---------------

NBF Tilstandsrapport er utarbeidet av Norges Bilbransjeforbund og Forbrukerrådet.

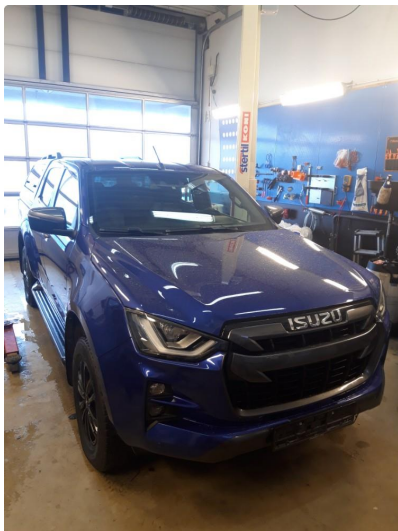
Punkt	Beskrivelse	Plassering
<b>1. EKSTERIØR</b>		
1.1 Panser	Noe steinsprut	alle
<b>2. OPPLYSNINGER/KLARGJØRING</b>		
2.1 Opplysninger	dokumentert service, se bilde

1.1 Noe steinsprut

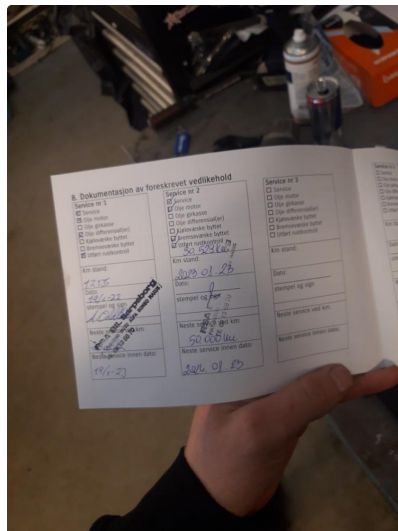
2.1 Dokumentert service, se bilde
