SUZUKI ACROSS 4X4

TESTDATO: 29.02.2024

CHASSISNR: JSTGBRFV80D047254

NBF Tilstandsrapport er utarbeidet av Norges Bilbransjeforbund og Forbrukerrådet.

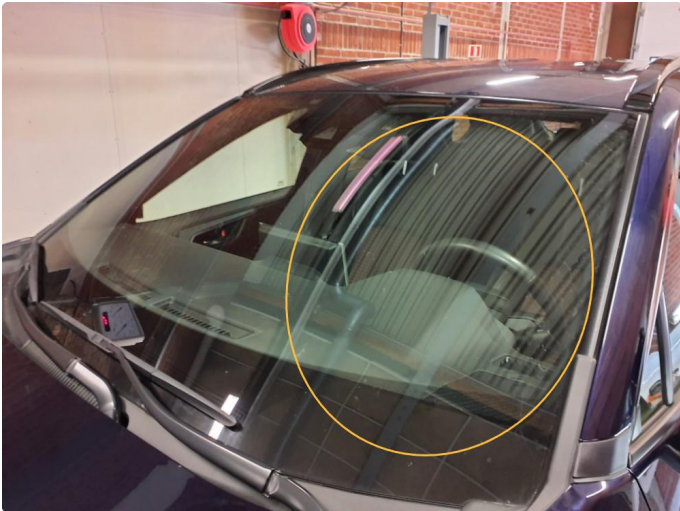
Punkt	Beskrivelse	Plassering
1. EKSTERIØR		
1.1 Frontvindu	steinsprut Repareert.
