**VOLVO XC90 T8 TWIN ENGINE / L 4WD**
**TESTDATO: 14.07.2026**
**KODE: 2072550**

**YF12104**

**166 447 KM**

NBF Tilstandsrapport er utarbeidet av Norges Bilbransjeforbund og Forbrukerrådet.

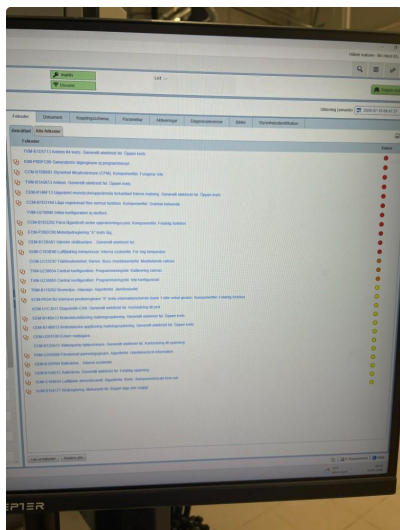
| Punkt | Beskrivelse | Plassering |
|---|---|---|
| 1.1 Diagnose | feilkoder | alle |

1.1 Feilkoder

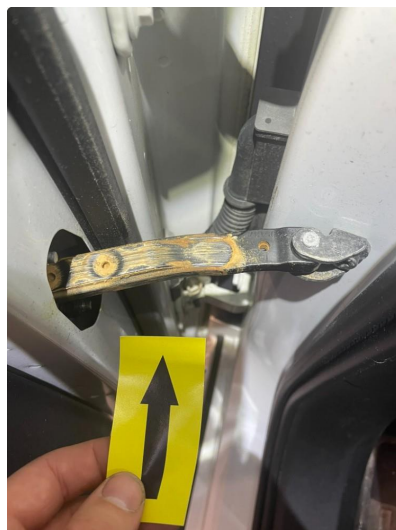
| Punkt | Beskrivelse | Plassering |
|---|---|---|
| 2.1 Dører | dørstopper smøres opp | alle |

2.1 Dørstopper smøres opp

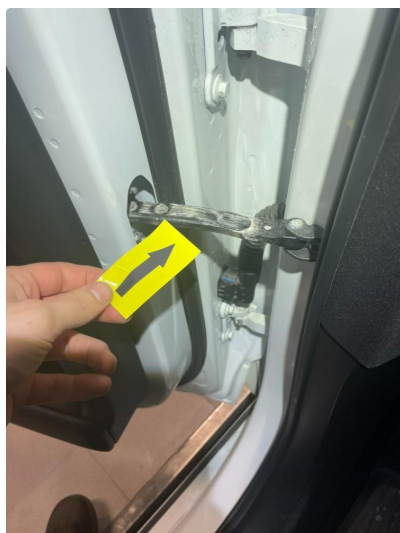
2.1 Dørstopper smøres opp

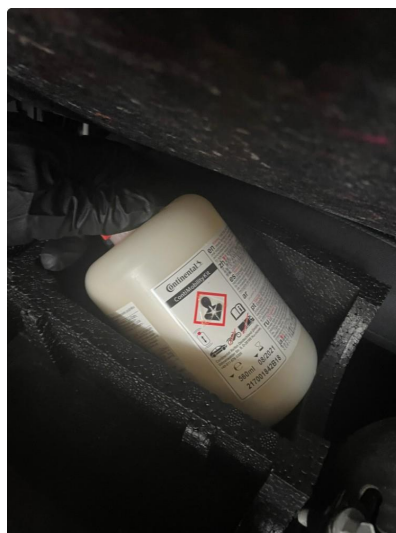
| Punkt | Beskrivelse | Plassering |
|---|---|---|
| 2.2 Verktøy/nødutstyr | dekkettemiddel utgått/mangler ( byttes ) | alle |

2.2 Dekktettermiddel utgått/mangler ( byttes )

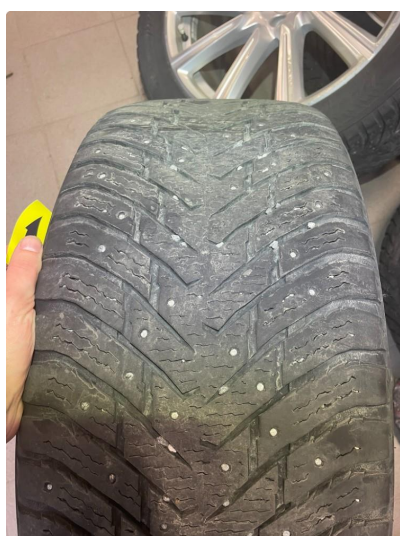
| Punkt | Beskrivelse | Plassering |
|---|---|---|
| 2.3 Dekk/Felger | gamle dekk ( nye bestilt ) | alle |

2.3 Gamle dekk ( nye bestilt )

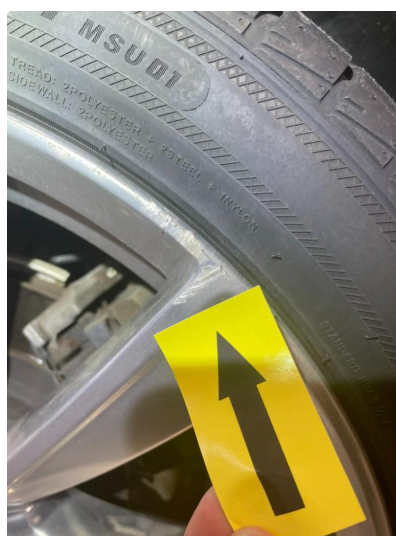
| Punkt | Beskrivelse | Plassering |
|---|---|---|
| 2.4 Dekk/Felger | kantkjørt felg Diamond Cut | høyre - begge |

2.4 Kantkjørt felg Diamond Cut
