**VOLKSWAGEN PASSAT 190 HK AUTOMAT 4WD**
**TESTDATO: 18.04.2024**
**KODE: 1394929**

<b>PD66290</b>

NBF Tilstandsrapport er utarbeidet av Norges Bilbransjeforbund og Forbrukerrådet.

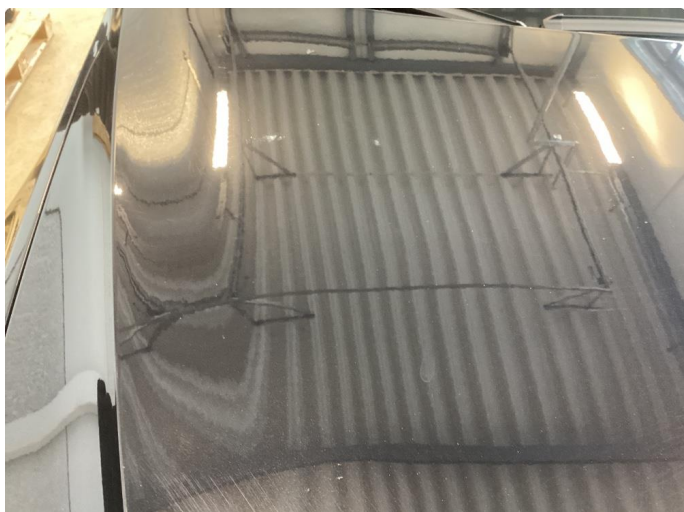
1.1 Bilen har en del riper og knast i karosseri

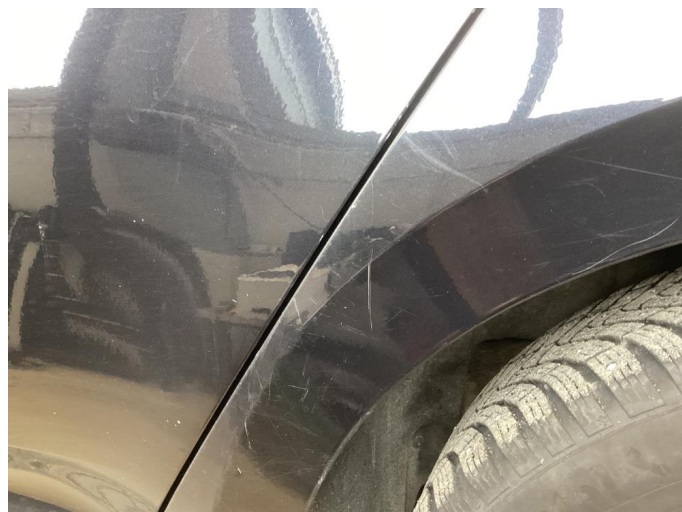
1.1 Bilen har en del riper og knast i karosseri

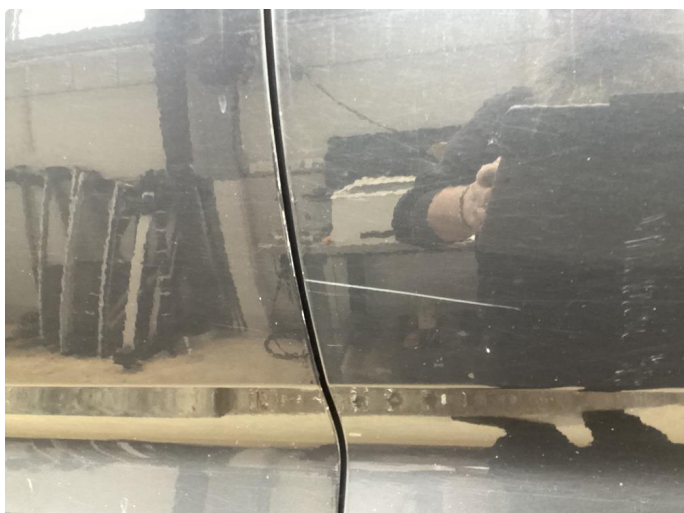
1.1 Bilen har en del riper og knast i karosseri

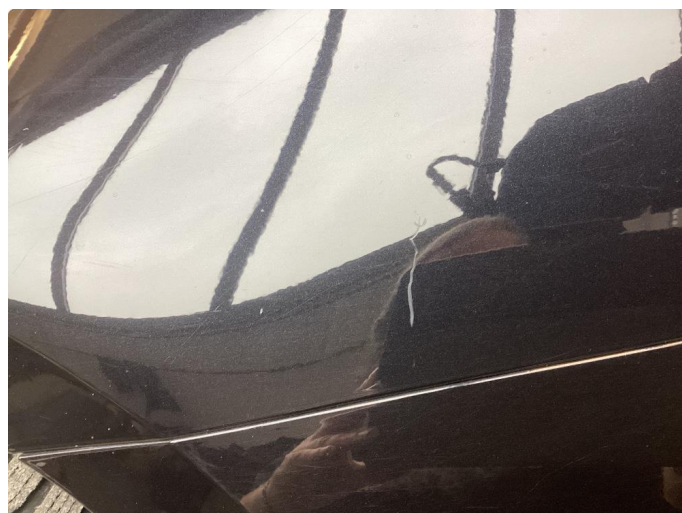
1.1 Bilen har en del riper og knast i karosseri

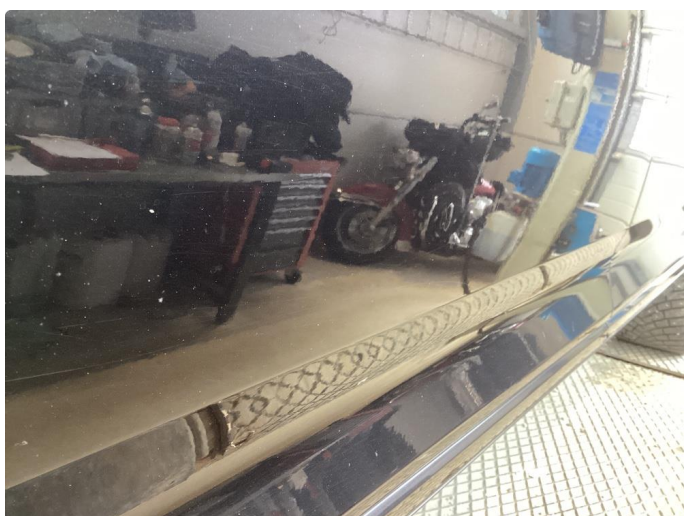
1.1 Bilen har en del riper og knast i karosseri

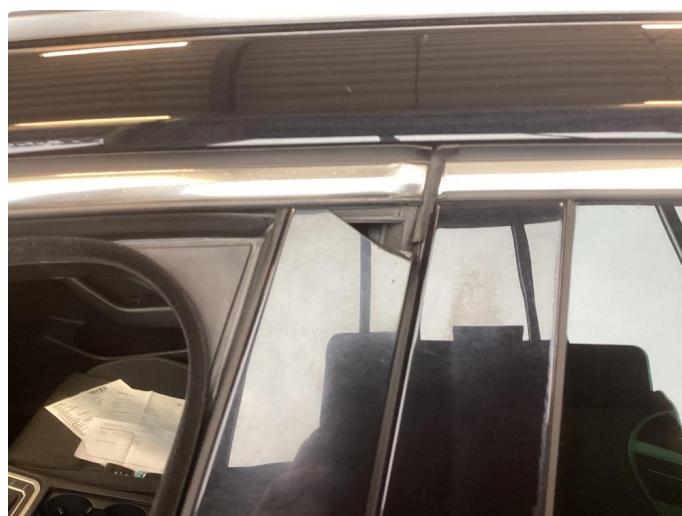
1.3 Knekt deksel b stolpe venstre fordör

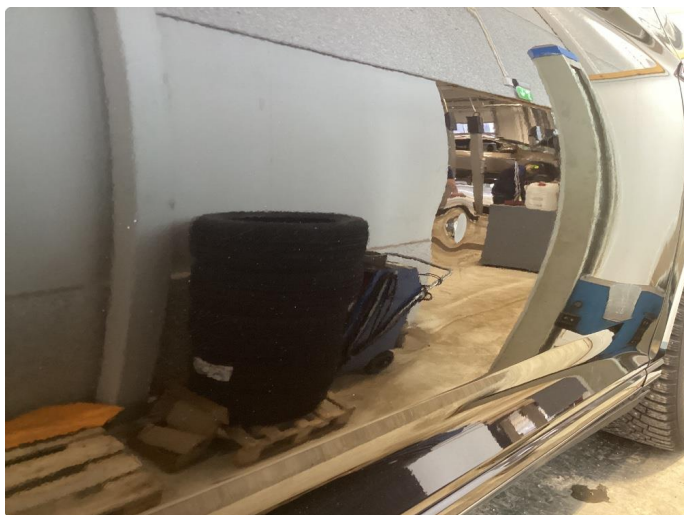
1.4 Bulk högre fordör

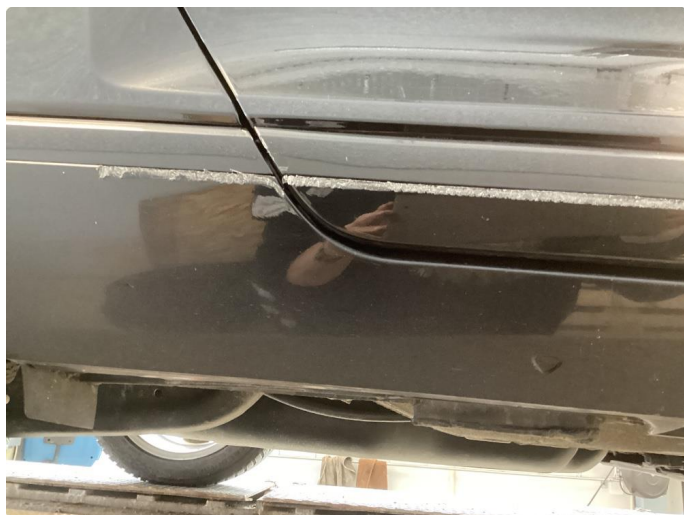
1.5 Riper nedre deksel högre bakdör over i kanal list

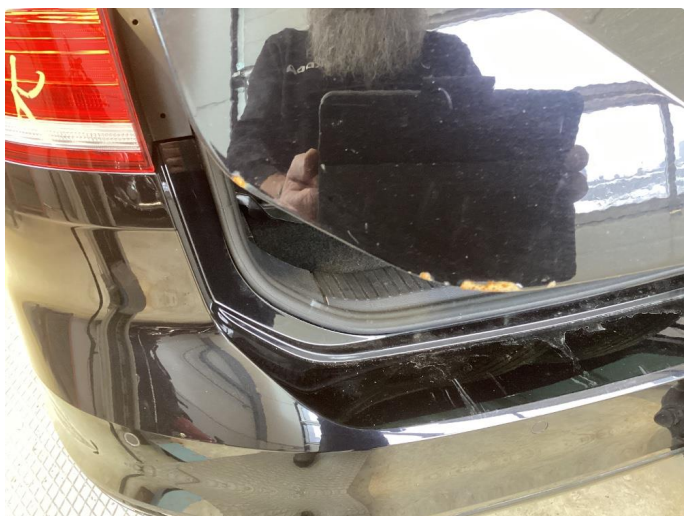
1.6 Rust bakluke og div riper

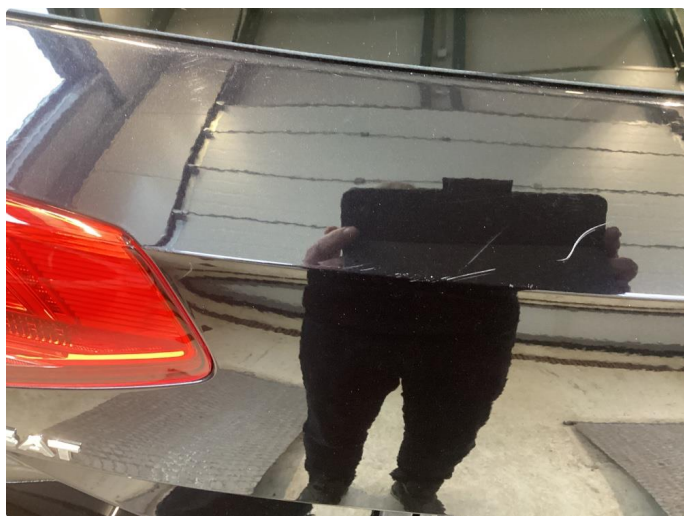
1.6 Rust bakluke og div riper

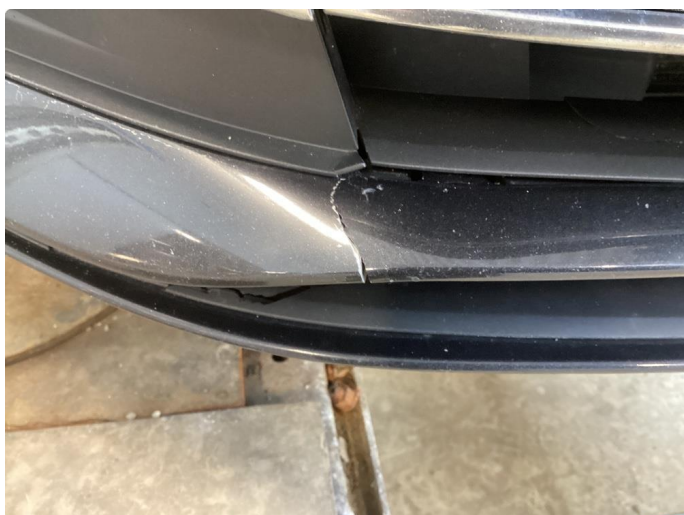
1.7 Sprekt stötfanger foran, og riper högre side

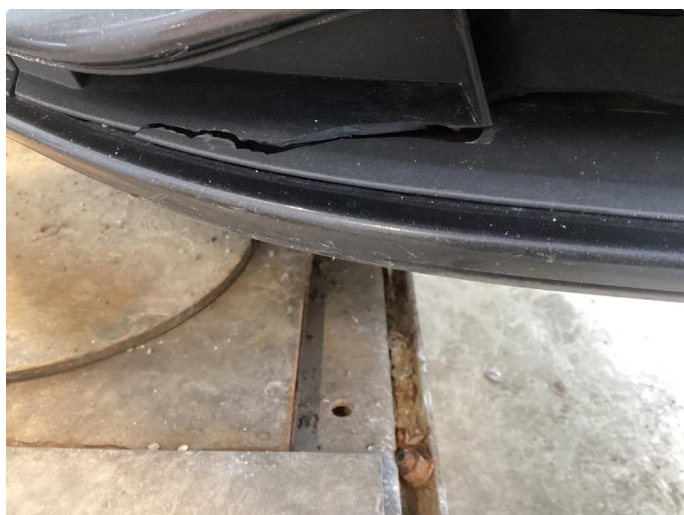
1.7 Sprekt stötfanger foran, og riper högre side

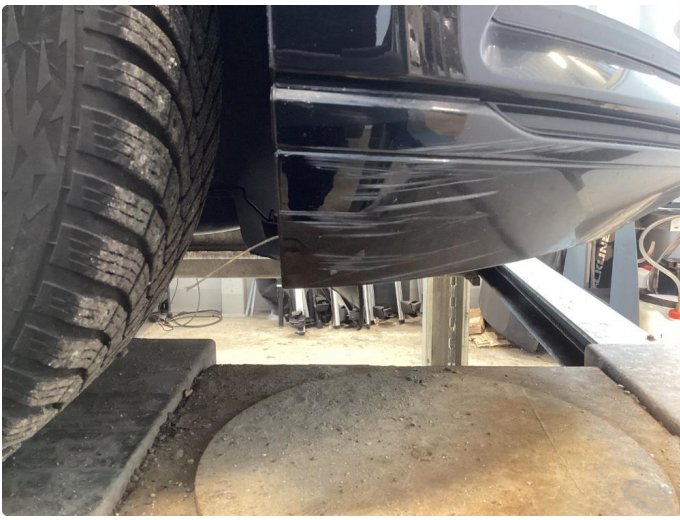
1.7 Sprekt stötfanger foran, og riper høyre side

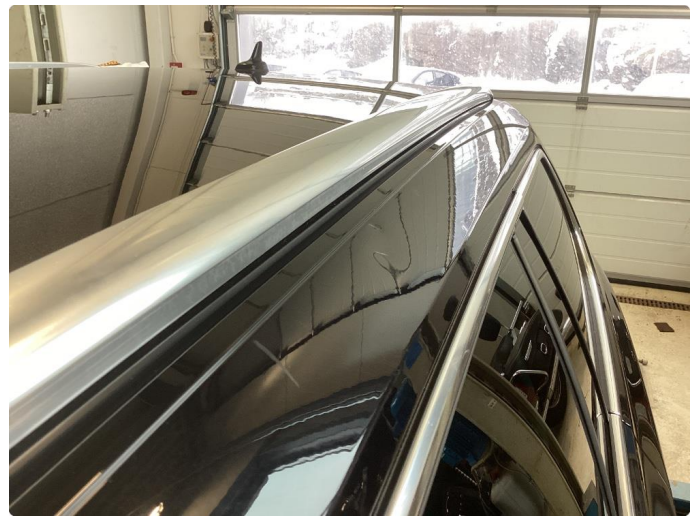
1.8 2 p-bulker venstre takvange

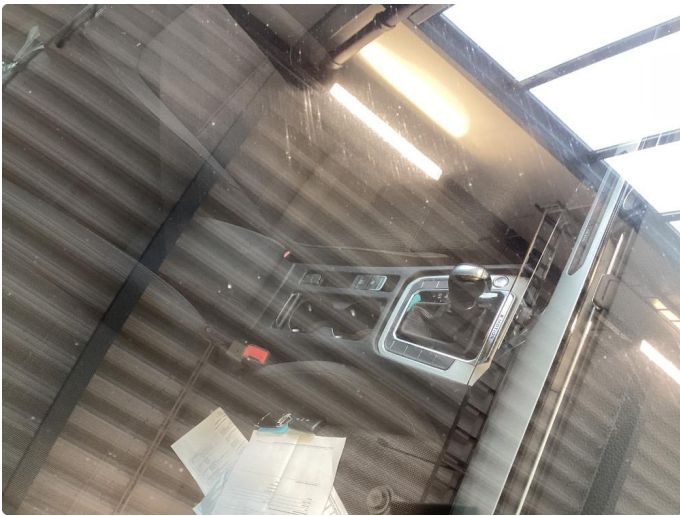
1.9 Slitt frontrute

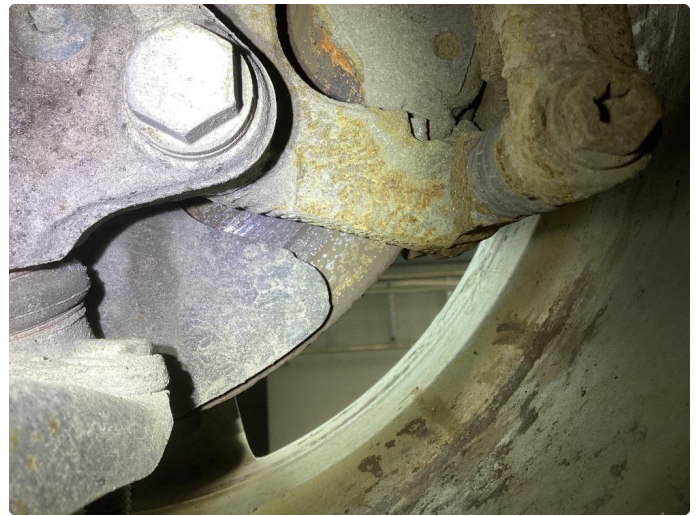
2.1 Rust bremsar foran
