**VOLKSWAGEN TIGUAN 4WD**
**TESTDATO: 28.08.2024**
**KODE: 1491733**

<b>PR28855</b>	<b>175 000 KM</b>	<b>03.02.2015</b> Førstegang registrert	<b>Diesel</b>
----------------	-------------------	--------------------------------------------	---------------

NBF Tilstandsrapport er utarbeidet av Norges Bilbransjeforbund og Forbrukerrådet.

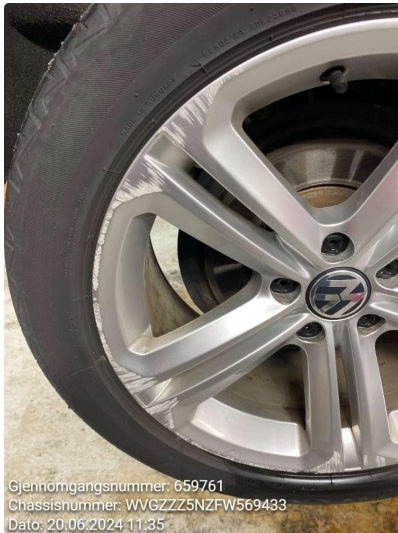
2.1 Kantkjørt felg

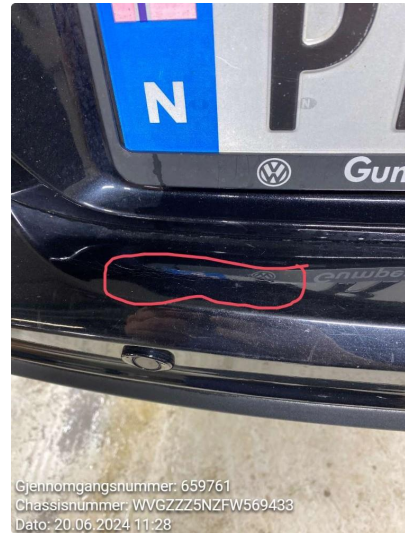
2.2 Rust og riper. noe flekket og noen bobler. venstre fordør, nede framme ripe midt på venstre bakdør, rust rundt håndtak venstre bakskjerm. mot fanger. er flekket bakluke, flekket bakfanger. riper rundt om høyre bakskjerm, rust er flekket høyre fordør, rust rundt dørhåndtak og nede framme

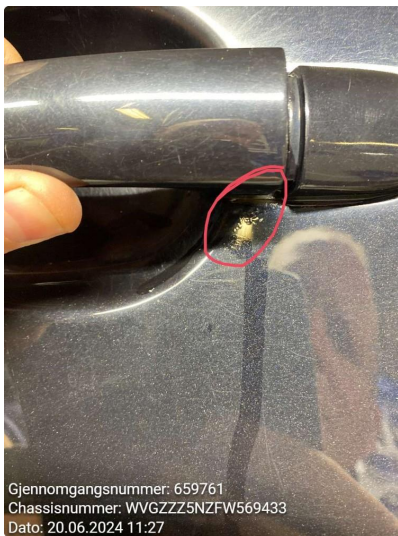
2.2 Rust og riper. noe flekket og noen bobler. venstre fordør, nede framme ripe midt på venstre bakdør, rust rundt håndtak venstre bakskjerm. mot fanger. er flekket bakluke, flekket bakfanger. riper rundt om høyre bakskjerm, rust er flekket høyre fordør, rust rundt dørhåndtak og nede framme

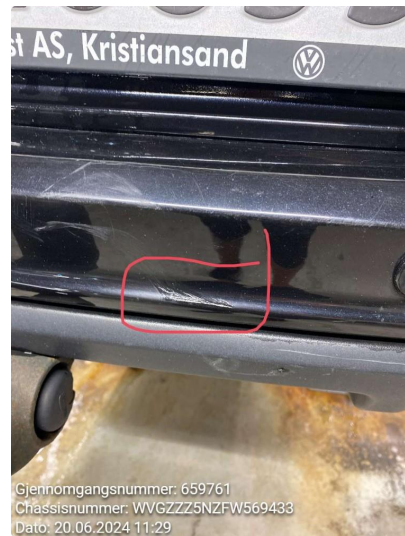
2.2 Rust og riper. noe flekket og noen bobler. venstre fordør, nede framme ripe midt på venstre bakdør, rust rundt håndtak venstre bakskjerm. mot fanger. er flekket bakluke, flekket bakfanger. riper rundt om høyre bakskjerm, rust er flekket høyre fordør, rust rundt dørhåndtak og nede framme

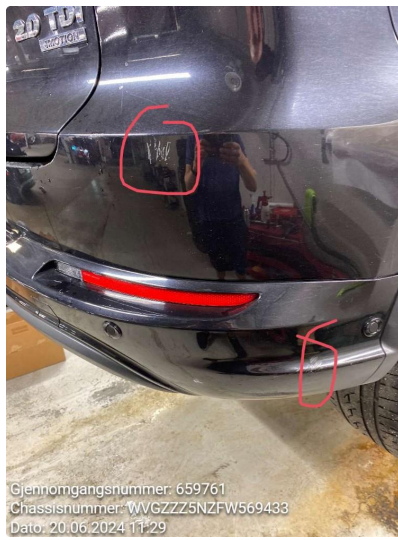
2.2 Rust og riper. noe flekket og noen bobler. venstre fordør, nede framme ripe midt på venstre bakdør, rust rundt håndtak venstre bakskjerm. mot fanger. er flekket bakluke, flekket bakfanger. riper rundt om høyre bakskjerm, rust er flekket høyre fordør, rust rundt dørhåndtak og nede framme

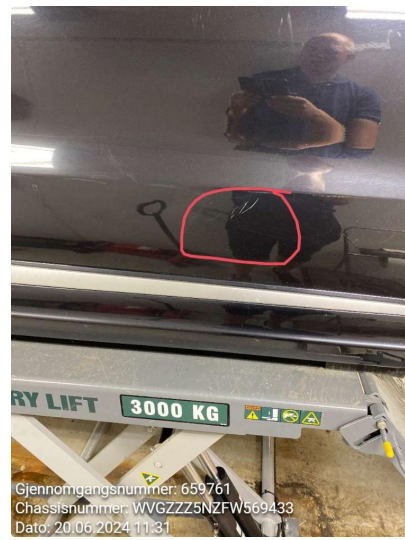
2.2 Rust og riper. noe flekket og noen bobler. venstre fordør, nede framme ripe midt på venstre bakdør, rust rundt håndtak venstre bakskjerm. mot fanger. er flekket bakluke, flekket bakfanger. riper rundt om høyre bakskjerm, rust er flekket høyre fordør, rust rundt dørhåndtak og nede framme

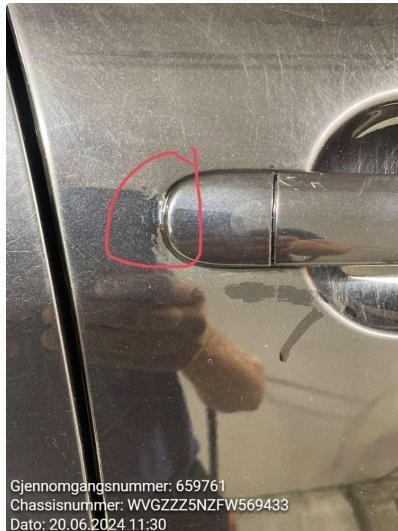
2.2 Rust og riper. noe flekket og noen bobler. venstre fordør, nede framme ripe midt på venstre bakdør, rust rundt håndtak venstre bakskjerm. mot fanger. er flekket bakluke, flekket bakfanger. riper rundt om høyre bakskjerm, rust er flekket høyre fordør, rust rundt dørhåndtak og nede framme

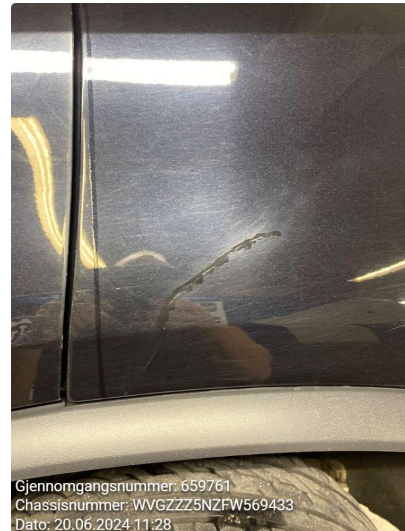
2.2 Rust og riper. noe flekket og noen bobler. venstre fordør, nede framme ripe midt på venstre bakdør, rust rundt håndtak venstre bakskjerm. mot fanger. er flekket bakluke, flekket bakfanger. riper rundt om høyre bakskjerm, rust er flekket høyre fordør, rust rundt dørhåndtak og nede framme

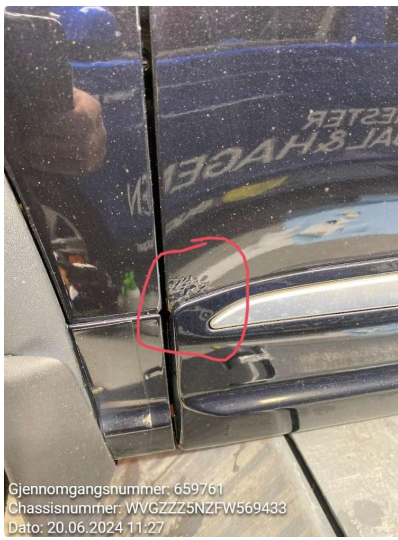
2.2 Rust og riper. noe flekket og noen bobler. venstre fordør, nede framme ripe midt på venstre bakdør, rust rundt håndtak venstre bakskjerm. mot fanger. er flekket bakluke, flekket bakfanger. riper rundt om høyre bakskjerm, rust er flekket høyre fordør, rust rundt dørhåndtak og nede framme

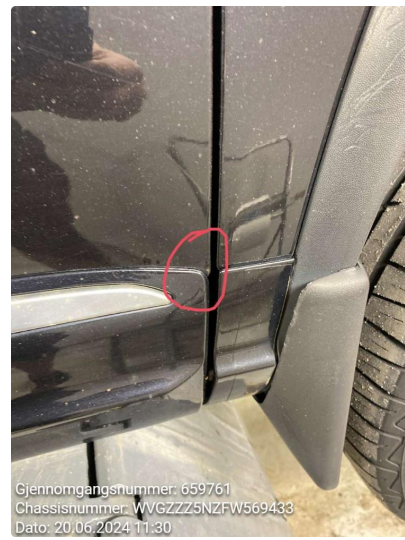
2.2 Rust og riper. noe flekket og noen bobler. venstre fordør, nede framme ripe midt på venstre bakdør, rust rundt håndtak venstre bakskjerm. mot fanger. er flekket bakluke, flekket bakfanger. riper rundt om høyre bakskjerm, rust er flekket høyre fordør, rust rundt dørhåndtak og nede framme

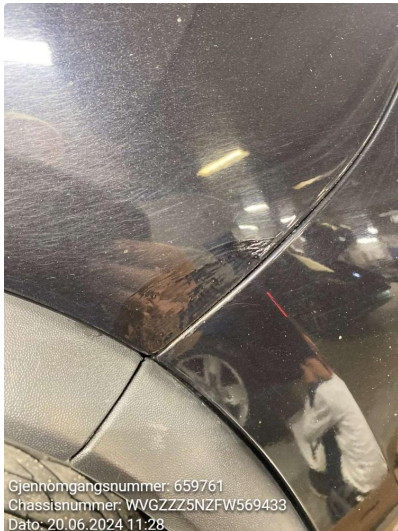
2.2 Rust og riper. noe flekket og noen bobler. venstre fordør, nede framme ripe midt på venstre bakdør, rust rundt håndtak venstre bakskjerm. mot fanger. er flekket bakluke, flekket bakfanger. riper rundt om høyre bakskjerm, rust er flekket høyre fordør, rust rundt dørhåndtak og nede framme

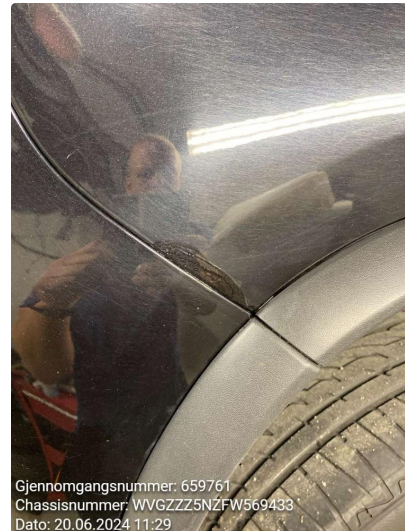
2.2 Rust og riper. noe flekket og noen bobler. venstre fordør, nede framme ripe midt på venstre bakdør, rust rundt håndtak venstre bakskjerm. mot fanger. er flekket bakluke, flekket bakfanger. riper rundt om høyre bakskjerm, rust er flekket høyre fordør, rust rundt dørhåndtak og nede framme

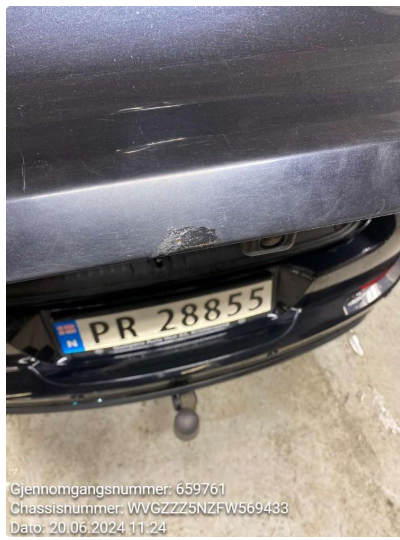
2.2 Rust og riper. noe flekket og noen bobler.  
venstre fordør, nede framme ripe midt på venstre  
bakter, rust rundt håndtak venstre bakskjerm.  
mot fanger. er flekket bakluke, flekket bakfanger.  
riper rundt om høyre bakskjerm, rust er flekket  
høyre fordør, rust rundt dørhåndtak og nede  
framme

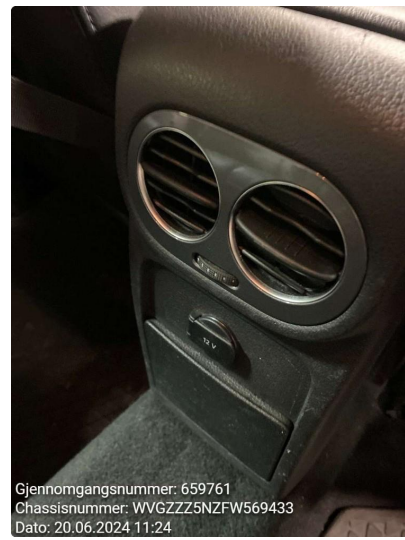
3.1 Skadet luftventil
