**MITSUBISHI MITSUBISHI OUTLANDER 156 HK AUTOMAT
4WD**
TESTDATO: 21.05.2024
KODE: 1417910

KT80113

NBF Tilstandsrapport er utarbeidet av Norges Bilbransjeforbund og Forbrukerrådet.

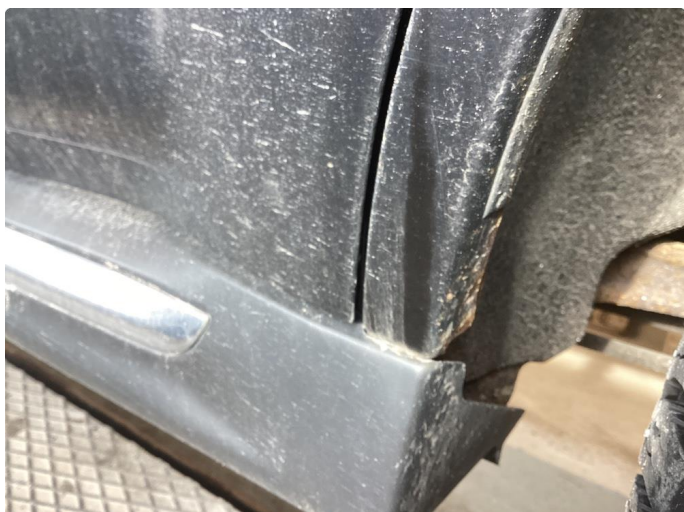
1.1 Div riper, knast og rust karosseri

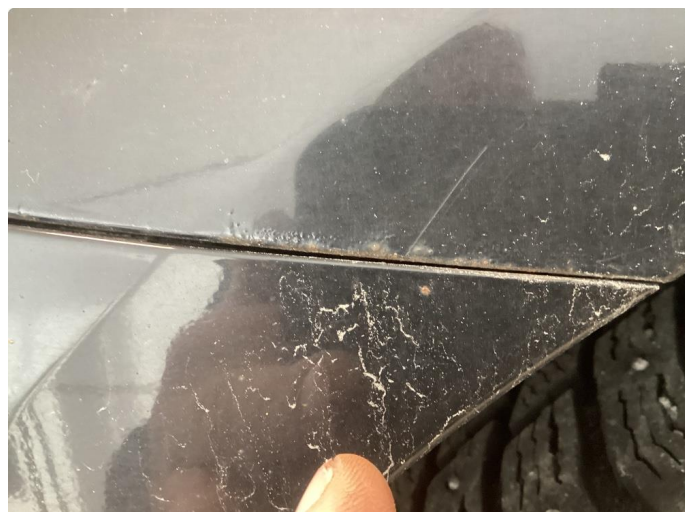
1.1 Div riper, knast og rust karosseri

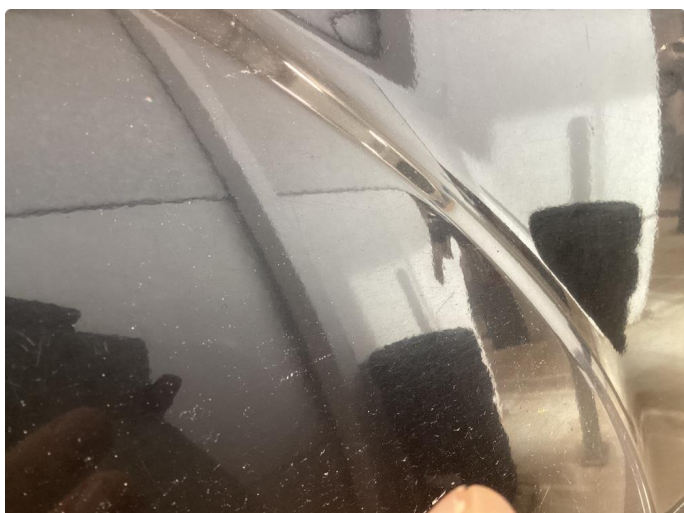
1.1 Div riper, knast og rust karosseri

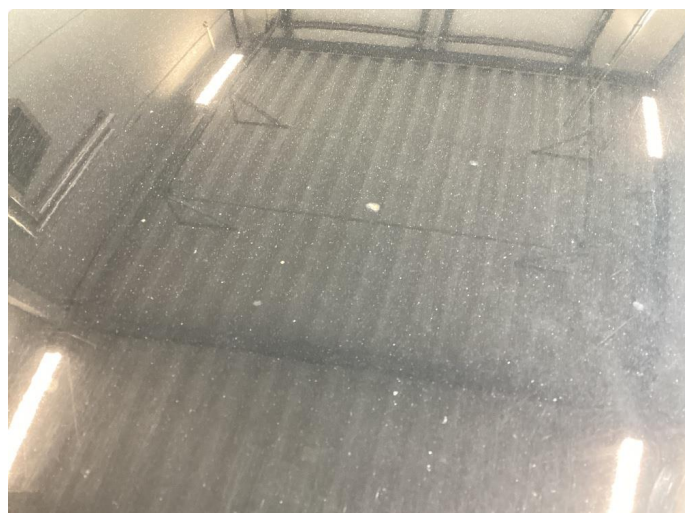
1.1 Div riper, knast og rust karosseri

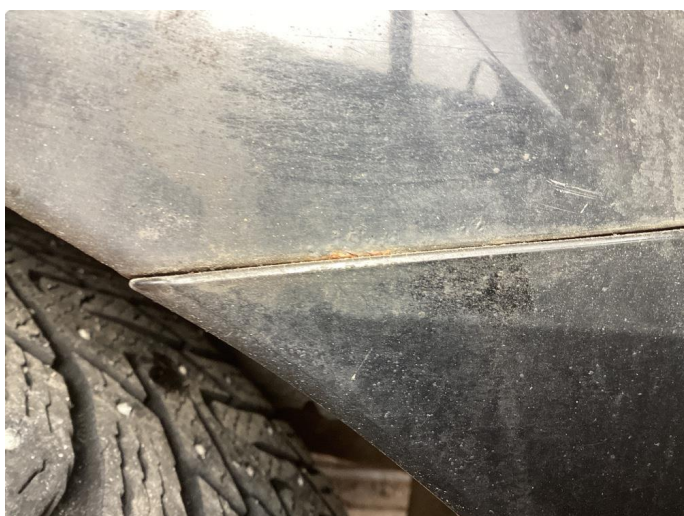
1.1 Div riper, knast og rust karosseri

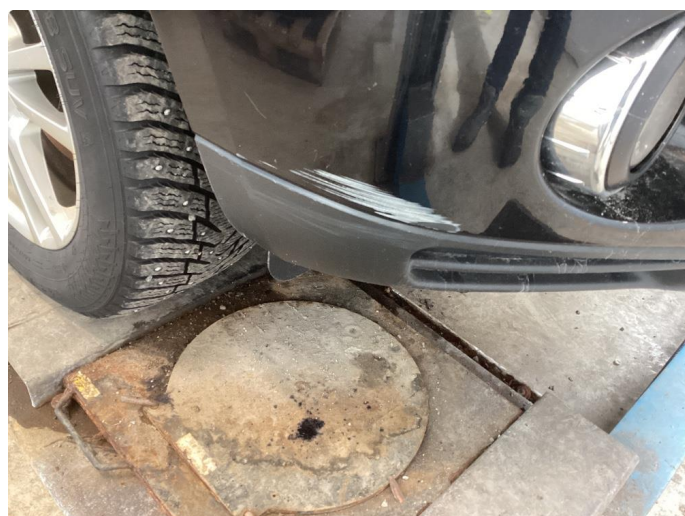
1.1 Div riper, knast og rust karosseri

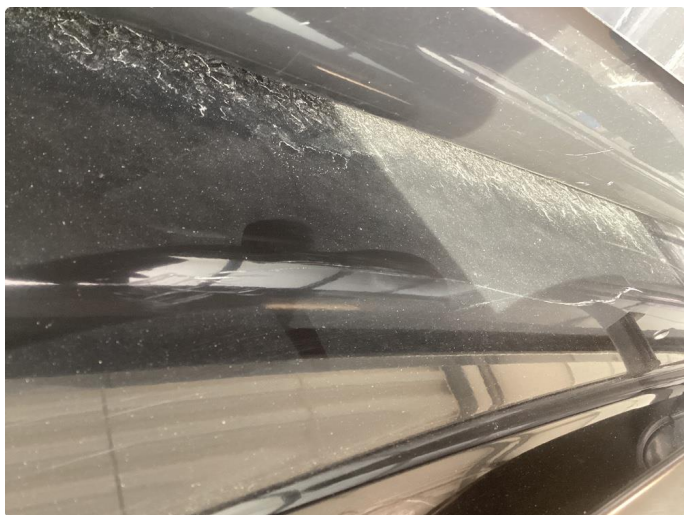
1.1 Div riper, knast og rust karosseri

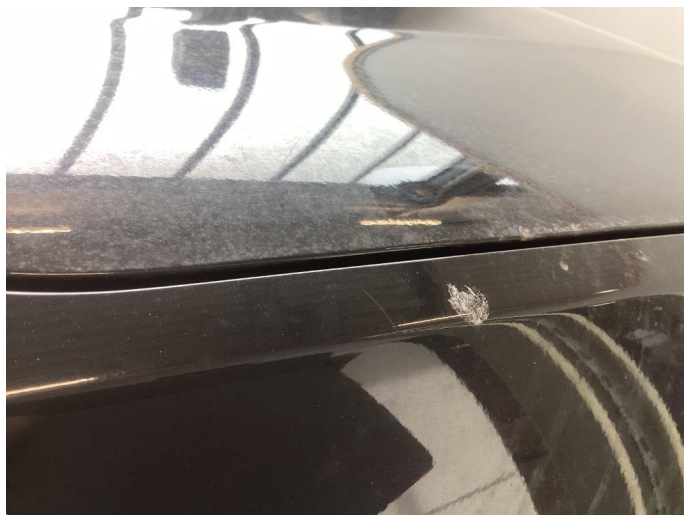
1.1 Div riper, knast og rust karosseri

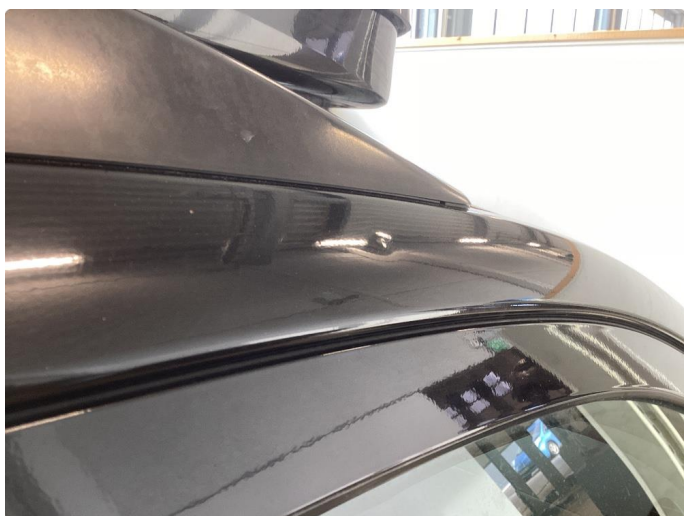
1.1 Div riper, knast og rust karosseri

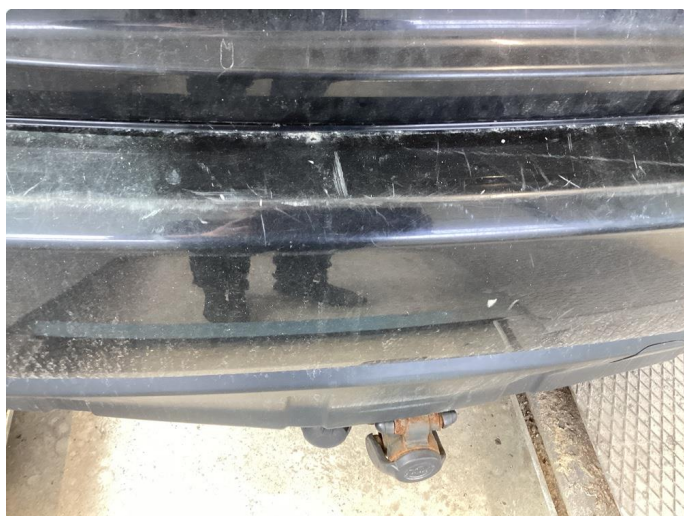
1.1 Div riper, knast og rust karosseri

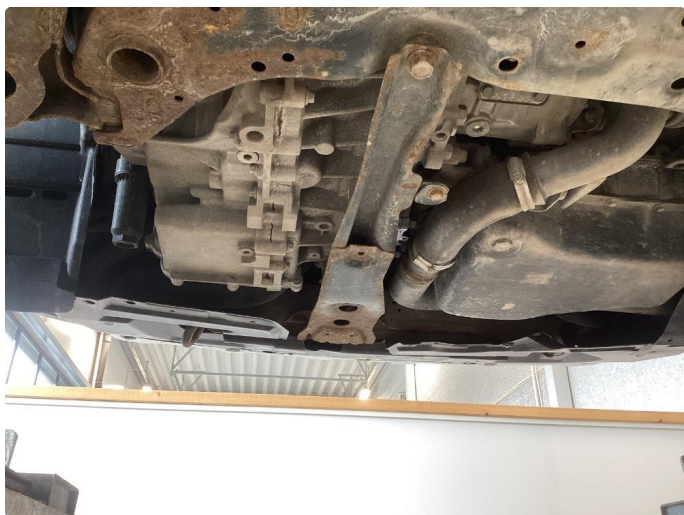
1.2 Beskyttelsesplate skadet/mangler

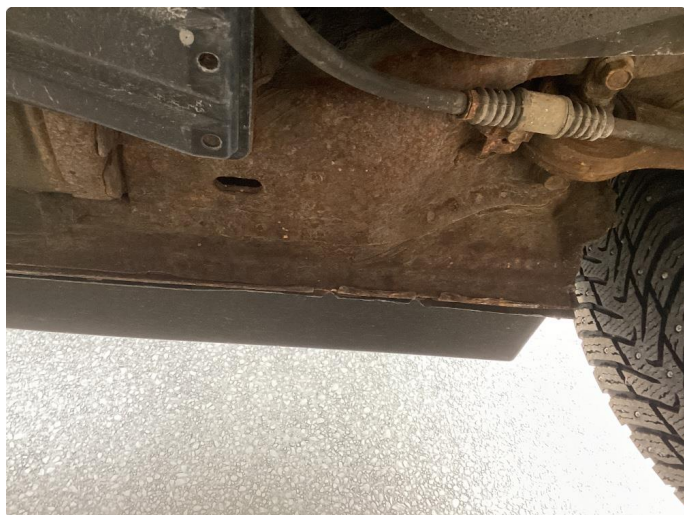
1.3 Rust under bilen

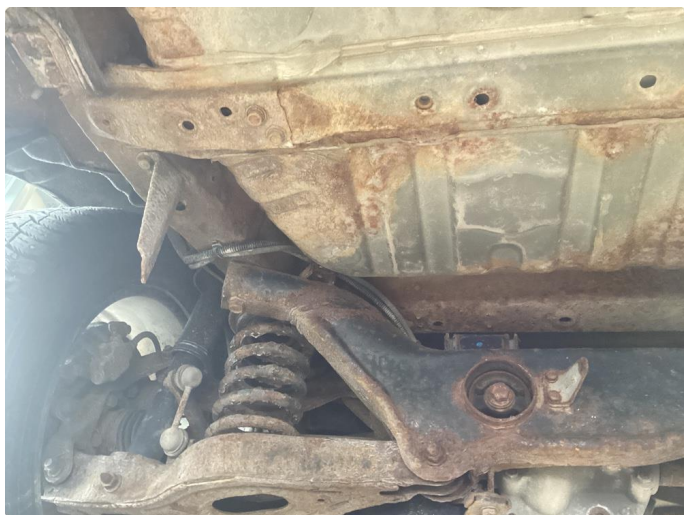
1.3 Rust under bilen

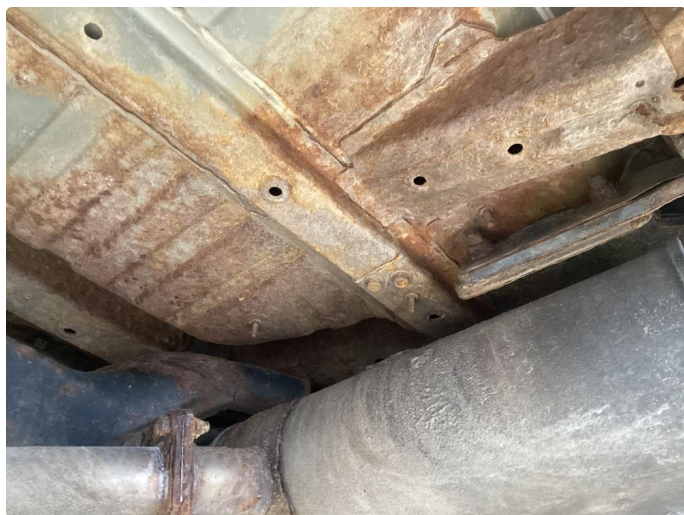
1.3 Rust under bilen

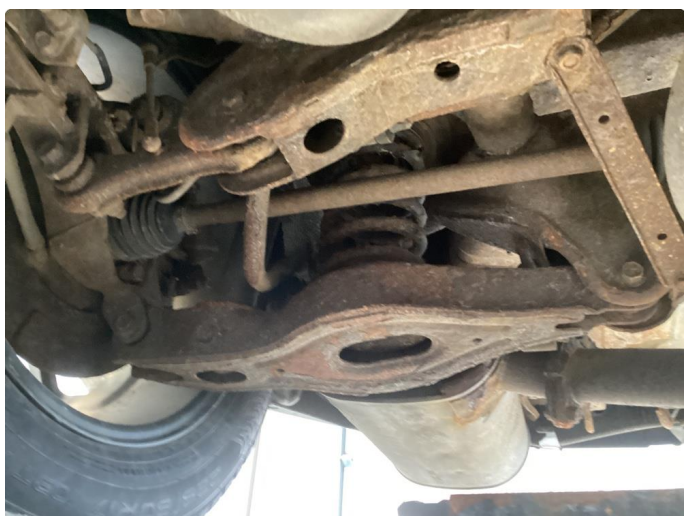
1.3 Rust under bilen

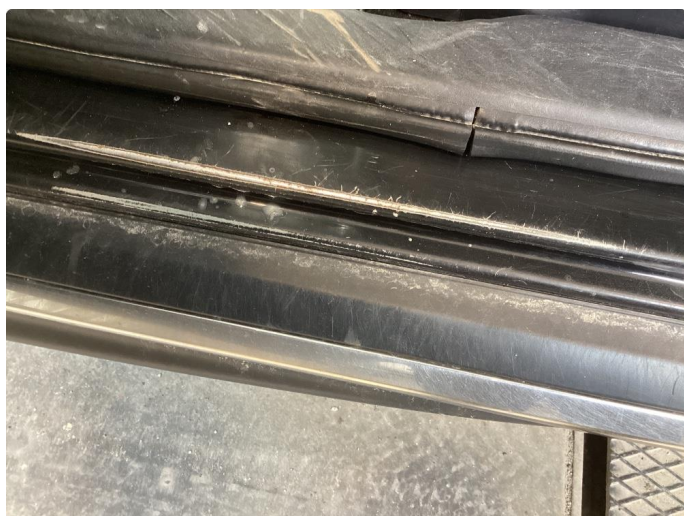
1.4 Slitt innsteg dører, spesielt venstre fordør

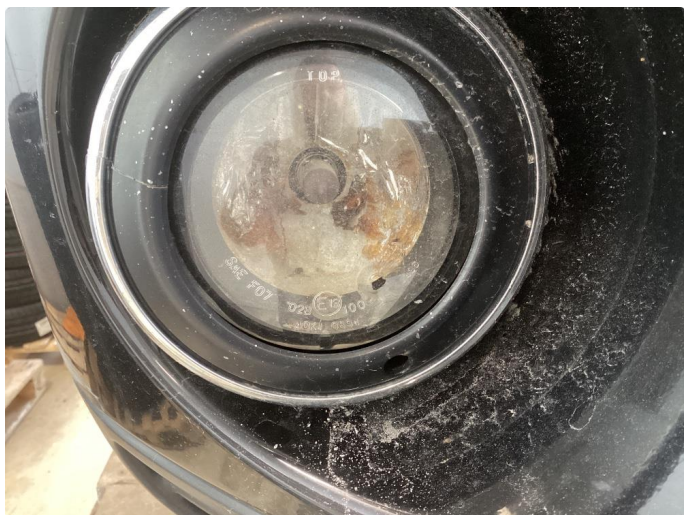
2.1 Defekt reflektor i høyre spreder foran

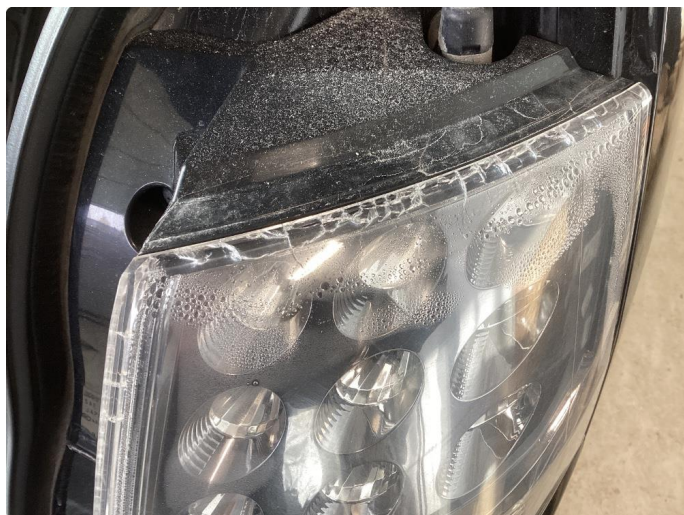
2.2 Noe fukt i alle 4 baklykter og veldig krakkelert/sprekker

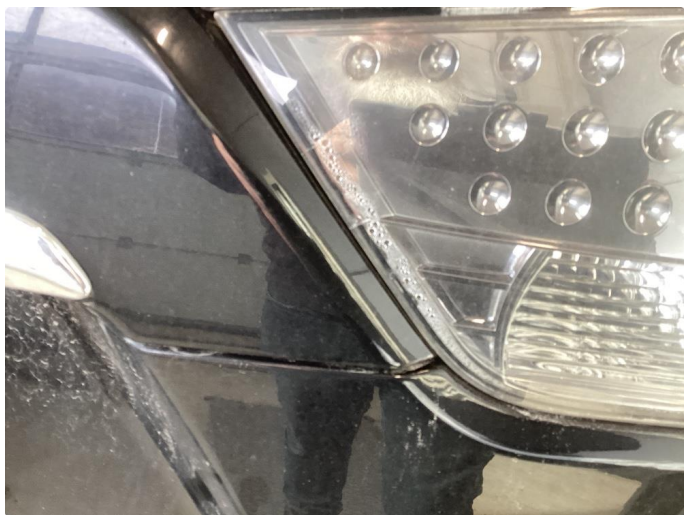
2.2 Noe fukt i alle 4 baklykter og veldig krakkelert/sprekker

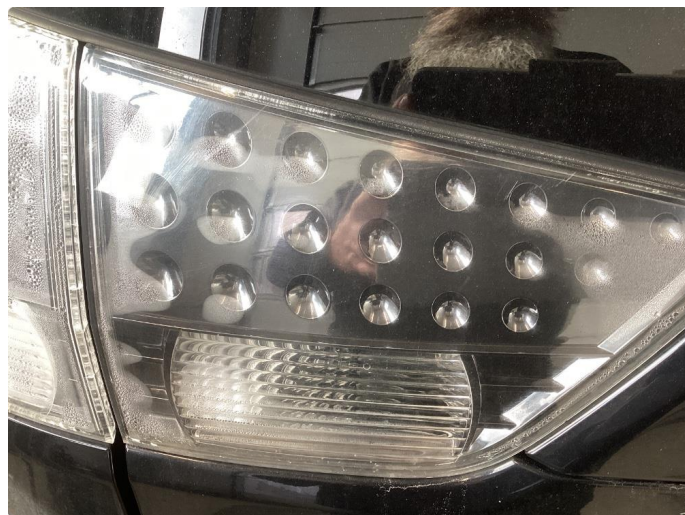
2.2 Noe fukt i alle 4 baklykter og veldig krakkelert/sprekker

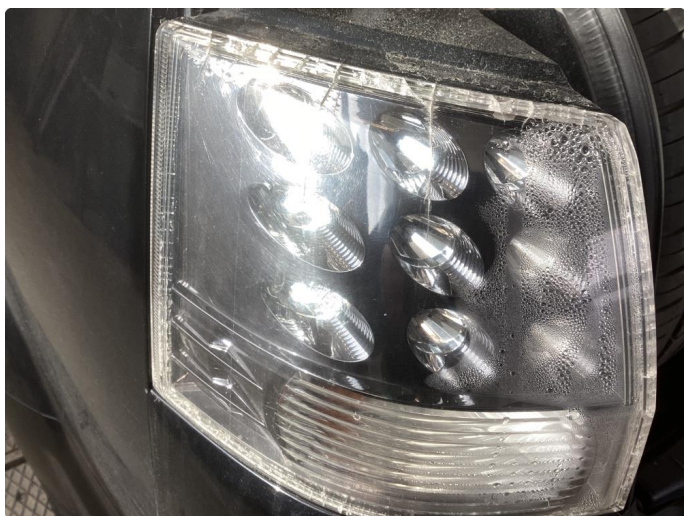
2.2 Noe fukt i alle 4 baklykter og veldig krakkelert/sprekker

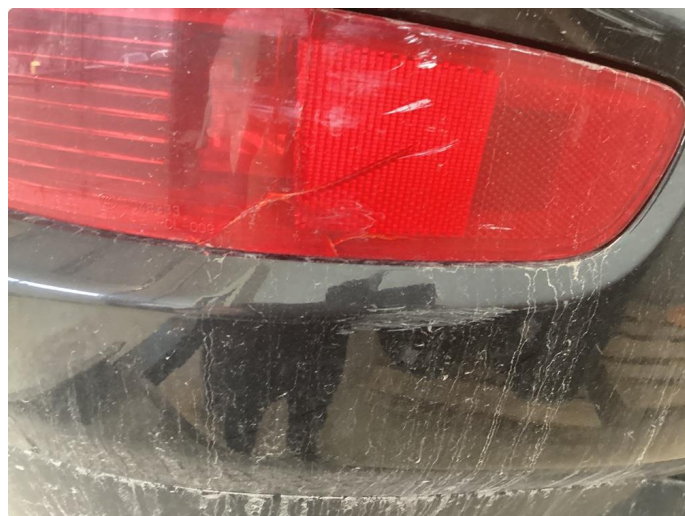
2.3 Sprekt glass høyre tåkelys i fanger bak

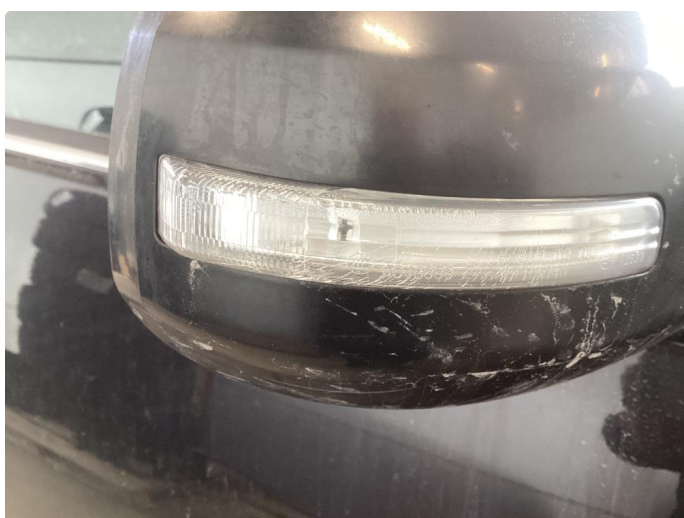
2.4 Noe krakkelerte blinklys i sidespeiler

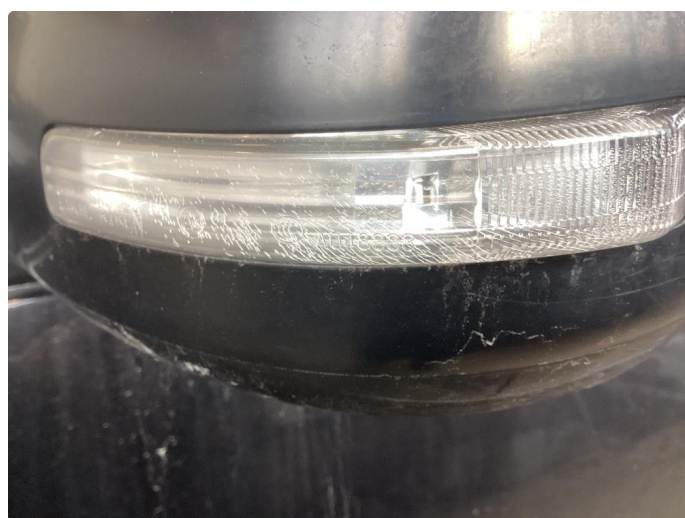
2.4 Noe krakkelerte blinklys i sidespeiler

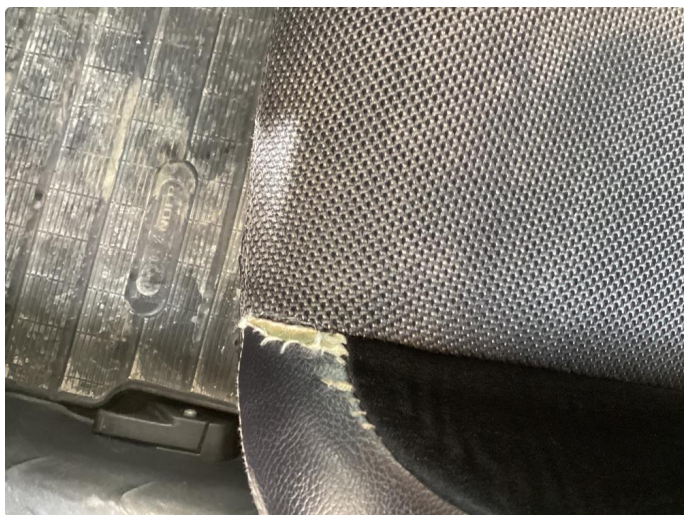
3.1 Sprekk i trekk sittepute førerstol
