AUDI A3 E-TRON FORHJULSDRIFT
TESTDATO: 14.05.2024
KODE: 1413501

VH70926	133 320 KM	04.06.2015 Førstegang registrert	Bensin/ Batteri
----------------	-------------------	--	----------------------------

CHASSISNR: WAUZZZ8V8FA175226	BRUKTIMPORT: Nei
KJØRETØY: Personbil	FRIST FOR PKK: 10.06.2024

NBF Tilstandsrapport er utarbeidet av Norges Bilbransjeforbund og Forbrukerrådet.

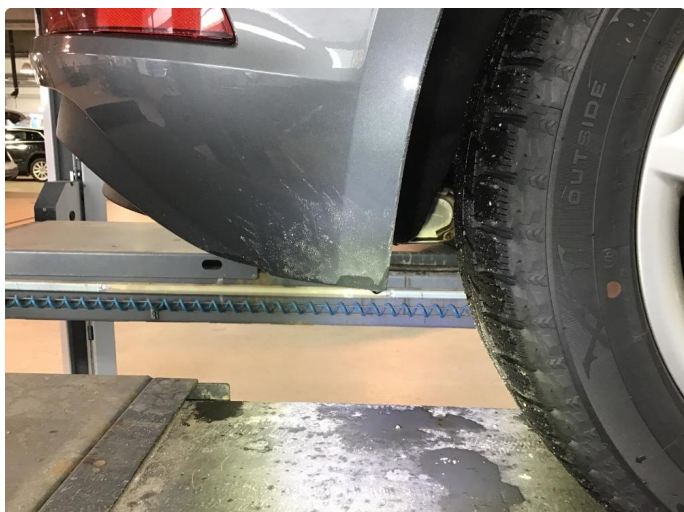
1.1 Matt/slitt lakk kanalskjørter og støtfanger bak.

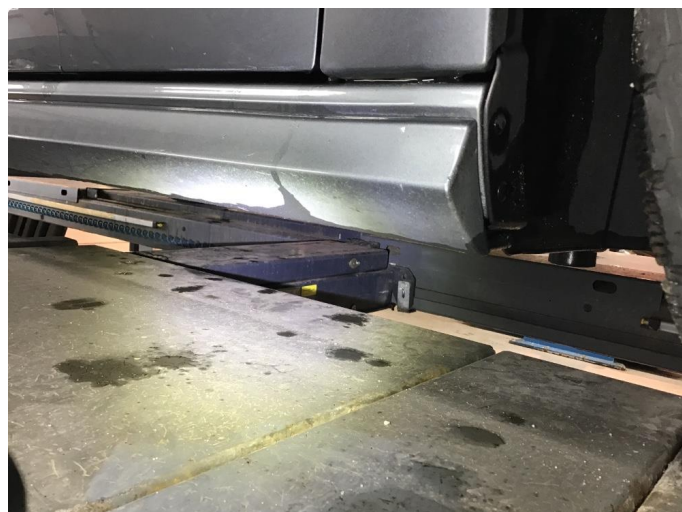
1.1 Matt/slitt lakk kanalskjørter og støtfanger bak.

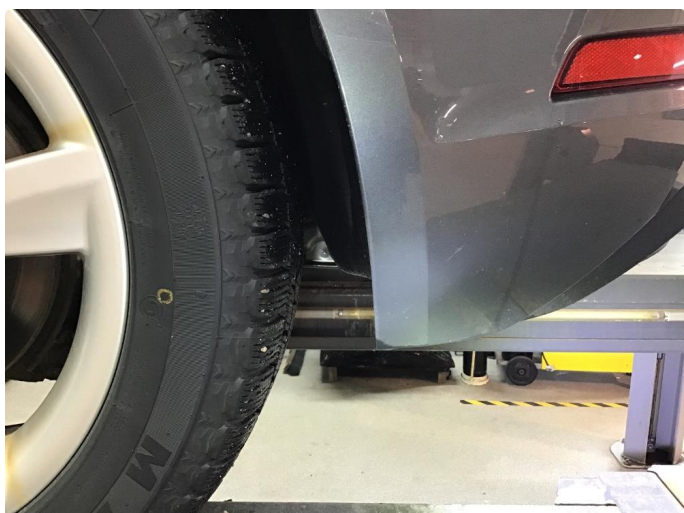
1.1 Matt/slitt lakk kanalskjørter og støtfanger bak.

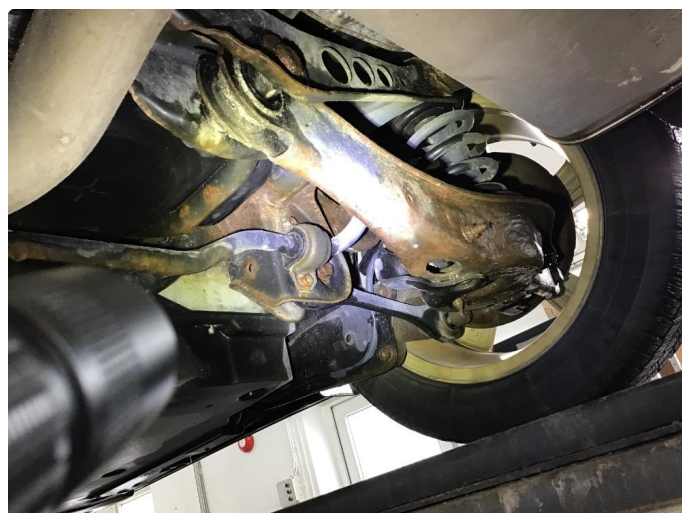
1.2 Rust bakstilling/travers

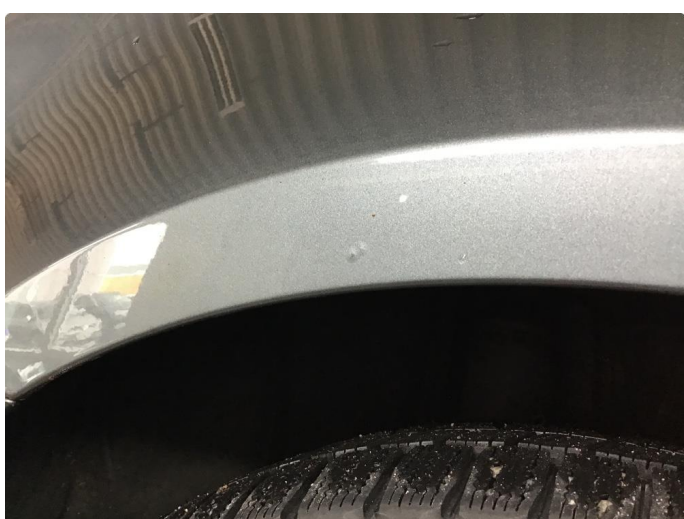
1.3 Påbegynnende rust begge bakskjermer mot støtfangerkant. Rustboble hjulbue høyre side

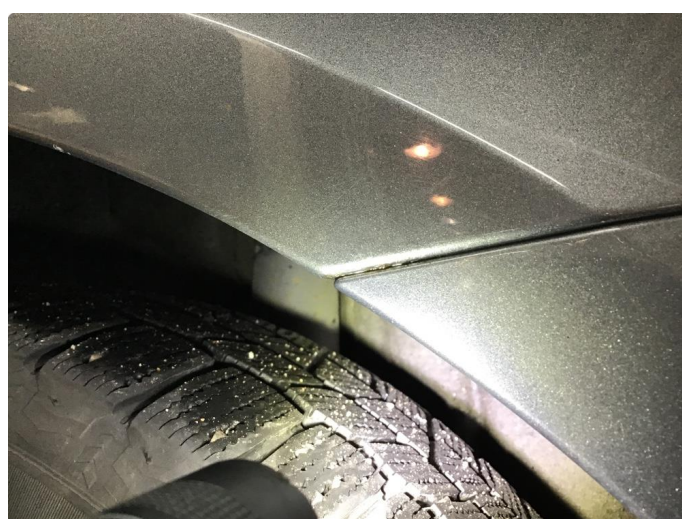
1.3 Påbegynnende rust begge bakskjermer mot støtfangerkant. Rustboble hjulbue høyre side

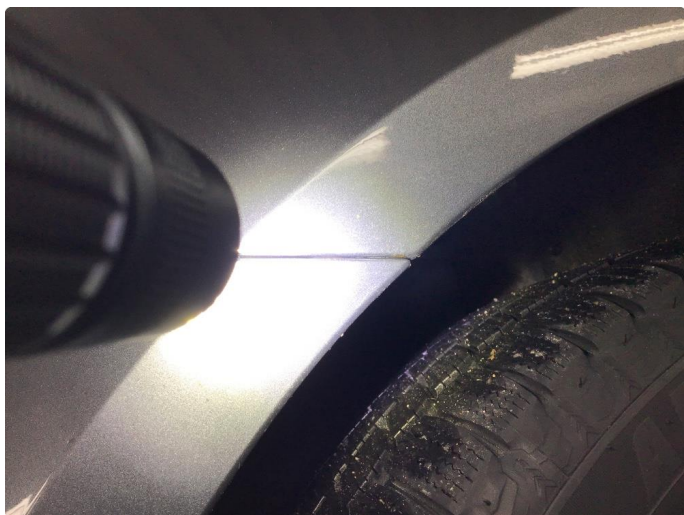
1.3 Påbegynnende rust begge bakskjermer mot støtfangerkant. Rustboble hjulbue høyre side

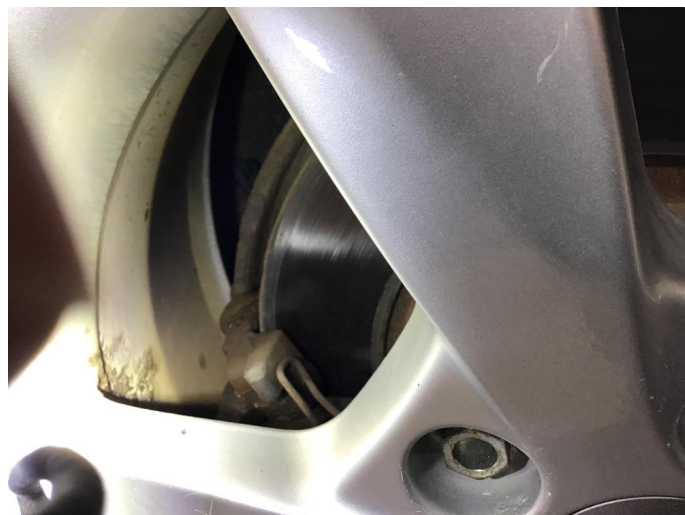
1.4 Noe oksidering inside vinterfelger og noe misfarget felger

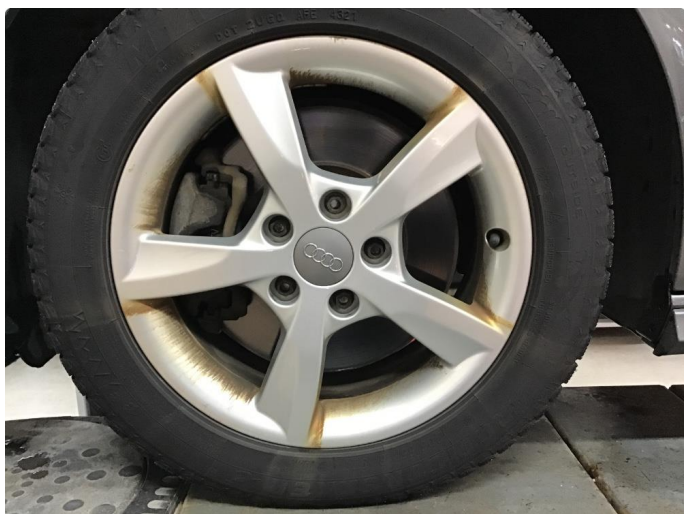
1.4 Noe oksidering inside vinterfelger og noe misfarget felger

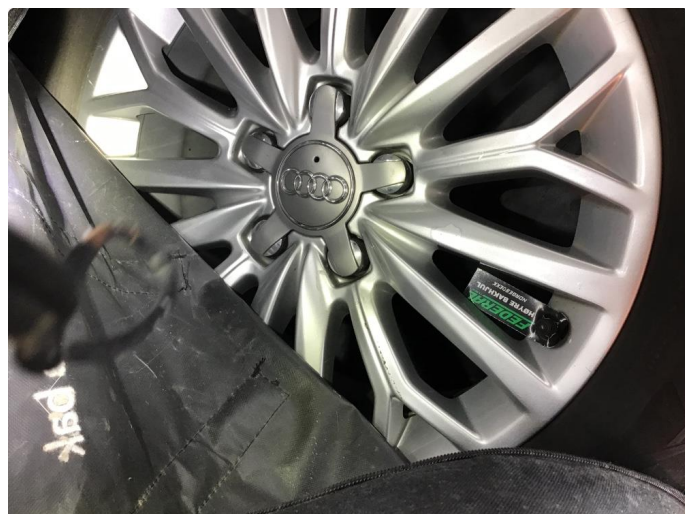
1.5 1 sommerfelg flasser i klarlakk , noe småmerker i de andre.

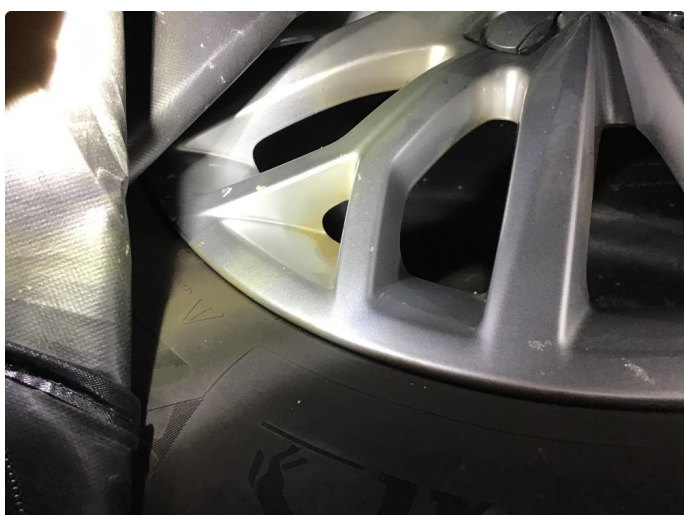
1.5 1 sommerfelg flasser i klarlakk , noe småmerker i de andre.

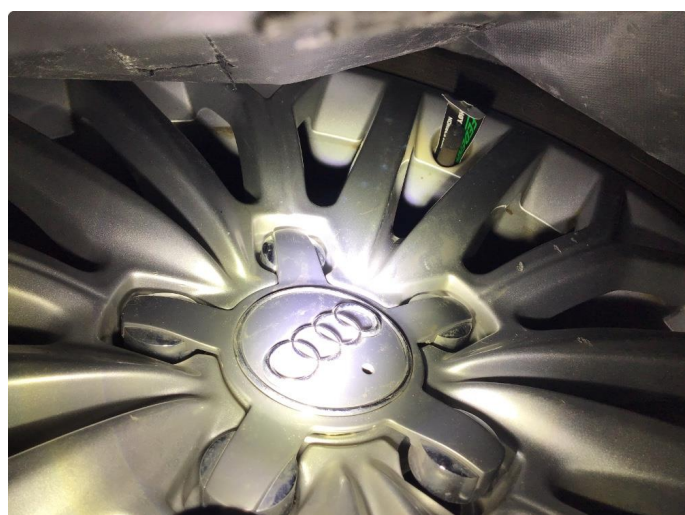
1.5 1 sommerfelg flasser i klarlakk , noe småmerker i de andre.

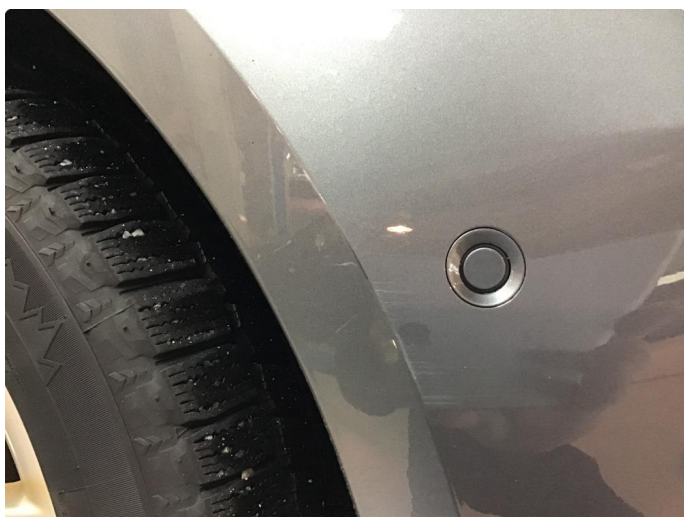
1.6 Småriper venstre side bak

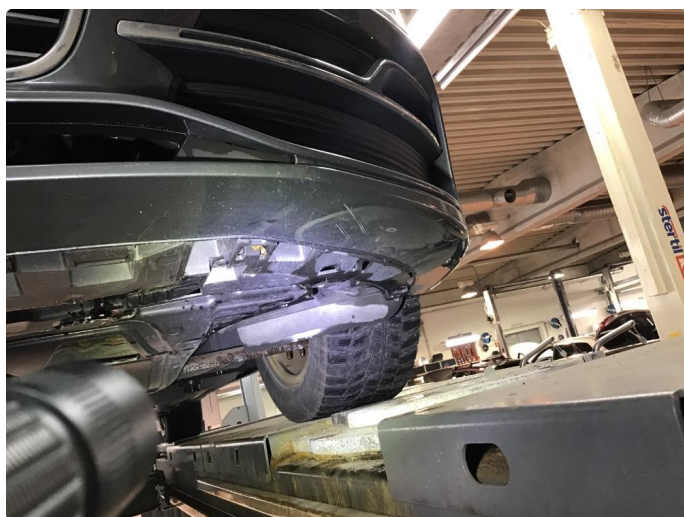
1.7 Noe riper underside støtfanger foran.

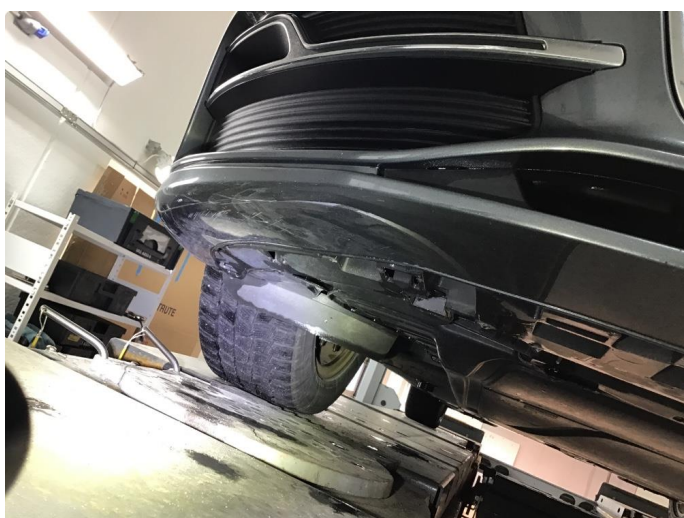
1.7 Noe riper underside støtfanger foran.

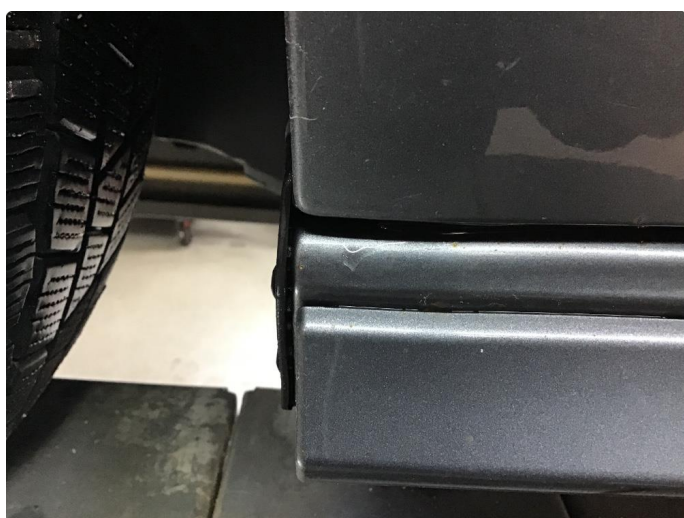
1.9 Rustboble kanal venstre side foran
