NISSAN NISSAN LEAF 40KWH 2WD

TESTDATO: 26.02.2026

KODE: 1958567

NBF Tilstandsrapport er utarbeidet av Norges Bilbransjeforbund og Forbrukerrådet.

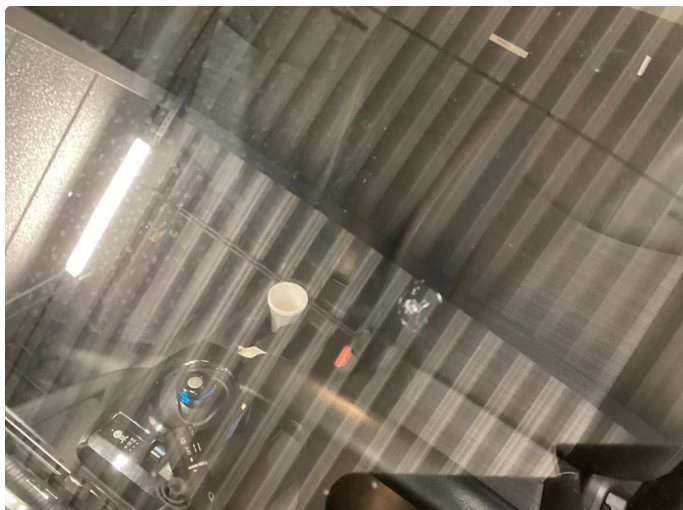
| Punkt | Beskrivelse | Plassering |
|---|---|---|
| 1.1 Frontvindu | Noe riper i frontrute | |

1.1 Noe riper i frontrute

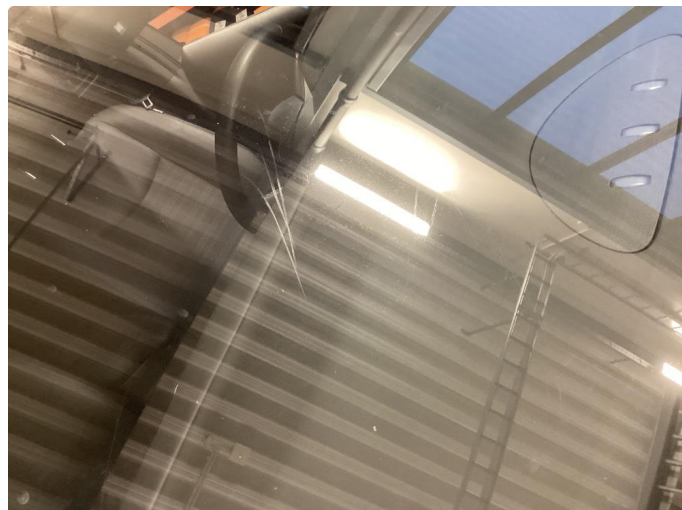
1.1 Noe riper i frontrute

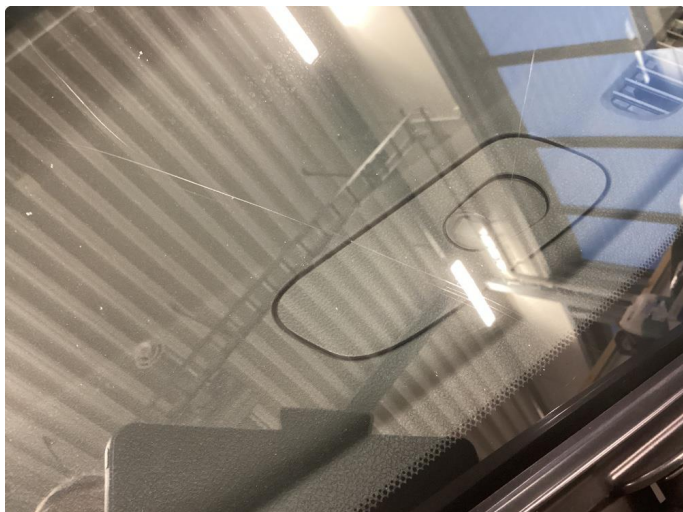
1.1 Noe riper i frontrute

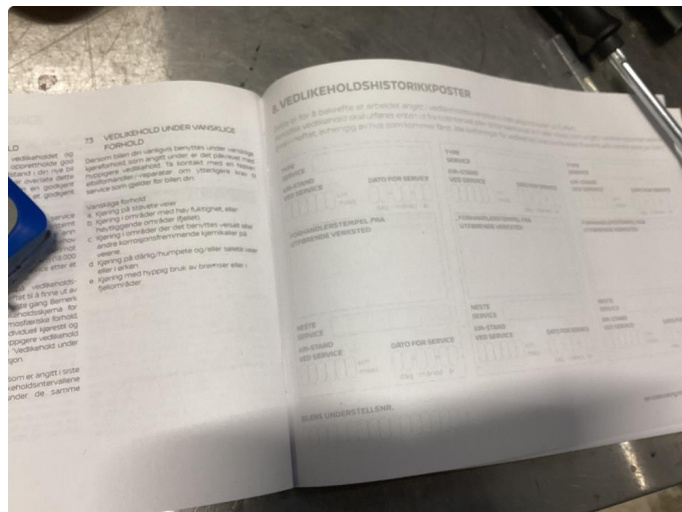
| Punkt | Beskrivelse | Plassering |
|---|---|---|
| 2.1 Service | trenger service, time 12/3-2026 | |

2.1 Trenger service, time 12/3-2026
