NISSAN LEAF FORHJULSDRIFT
TESTDATO: 19.04.2024
KODE: 1395856

EC28643

NBF Tilstandsrapport er utarbeidet av Norges Bilbransjeforbund og Forbrukerrådet.

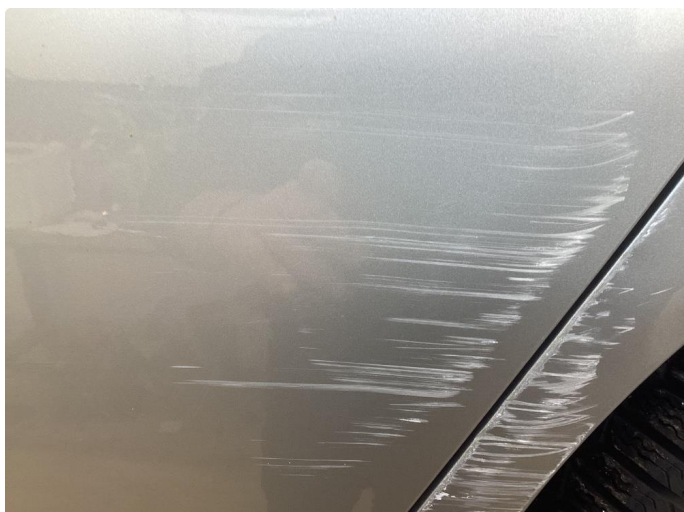
1.1 Skade venstre bakdør

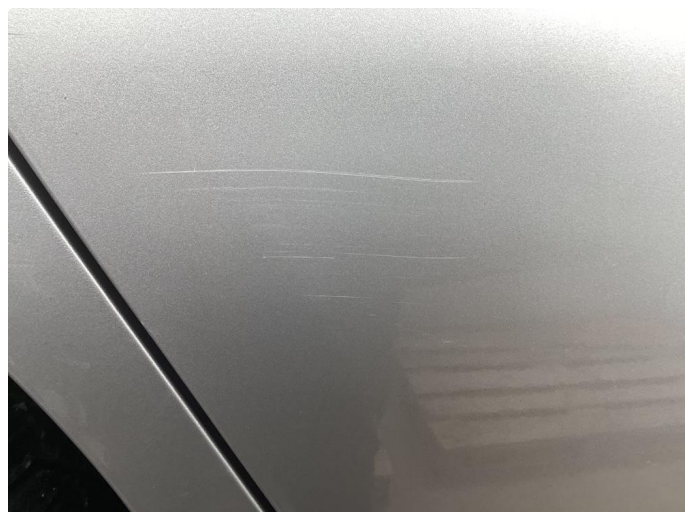
1.2 Riper høyre bakdør

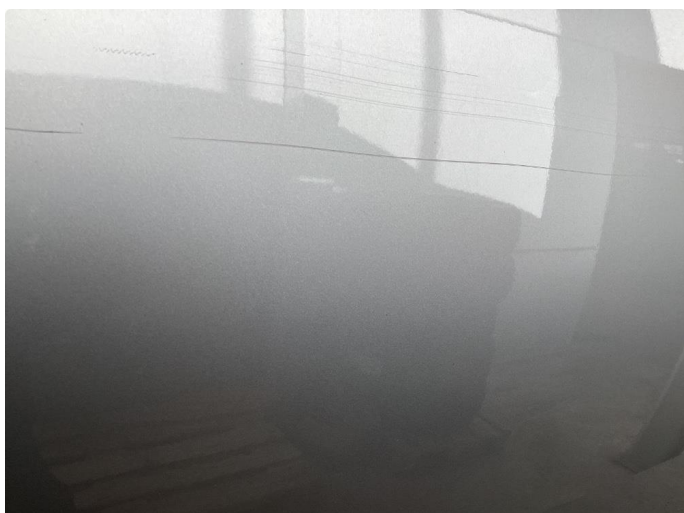
1.3 Ripe høyre fordør

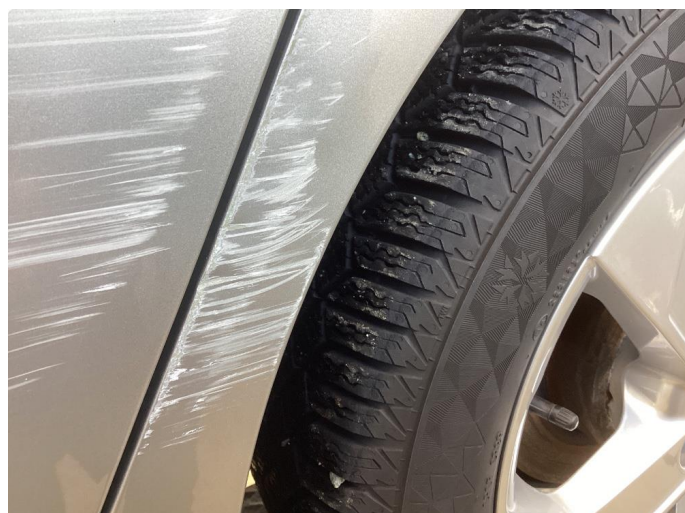
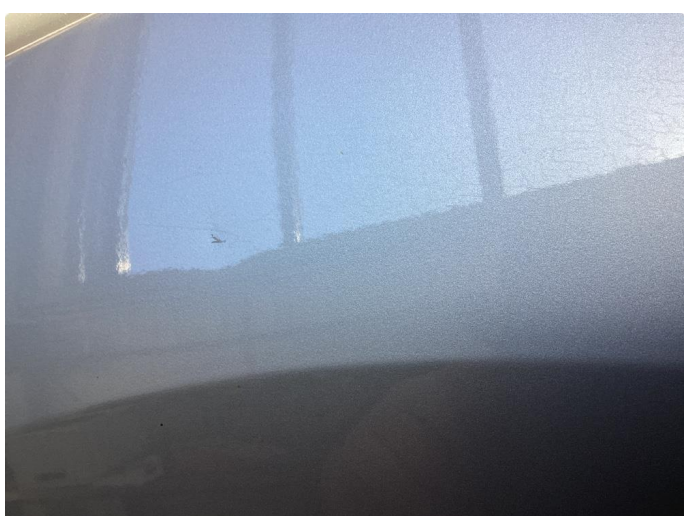
1.4 Skade venstre bakskjerm

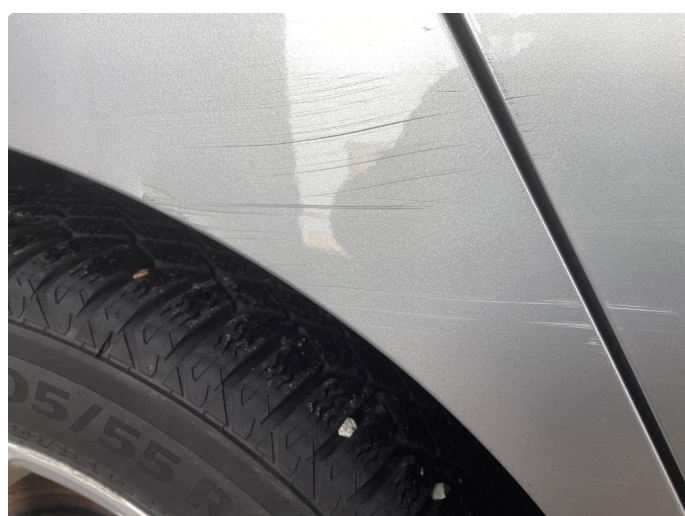
1.5 Skade høyre bakskjerm

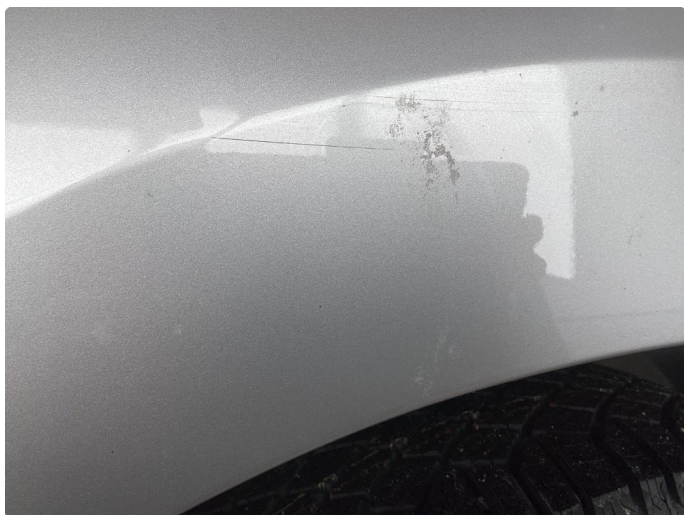
1.6 Ripe gjennom lakk høyre forskjerm

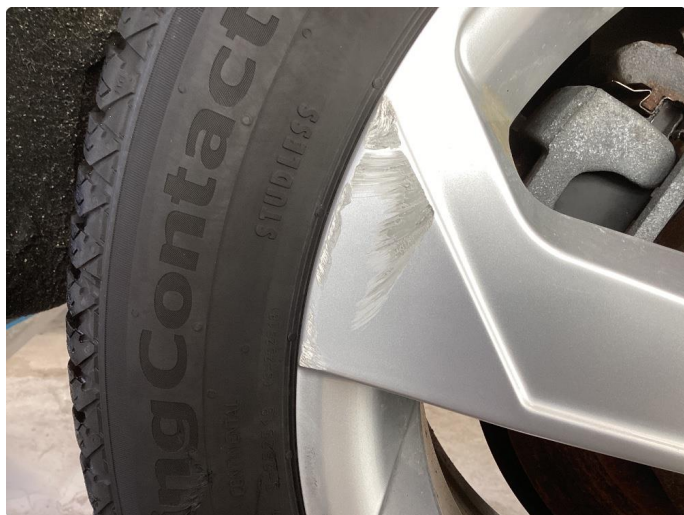
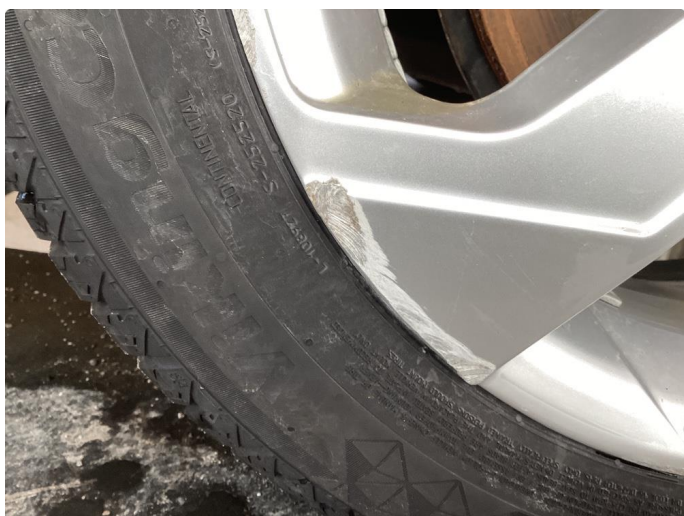
1.7 2 kantkjörte vinterfelger

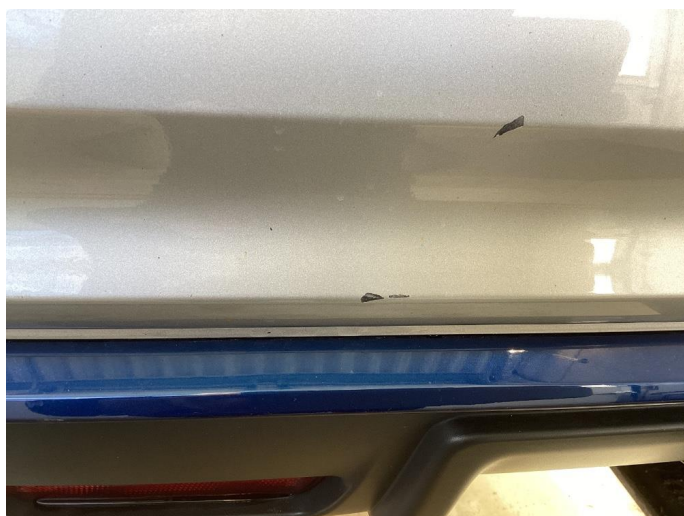
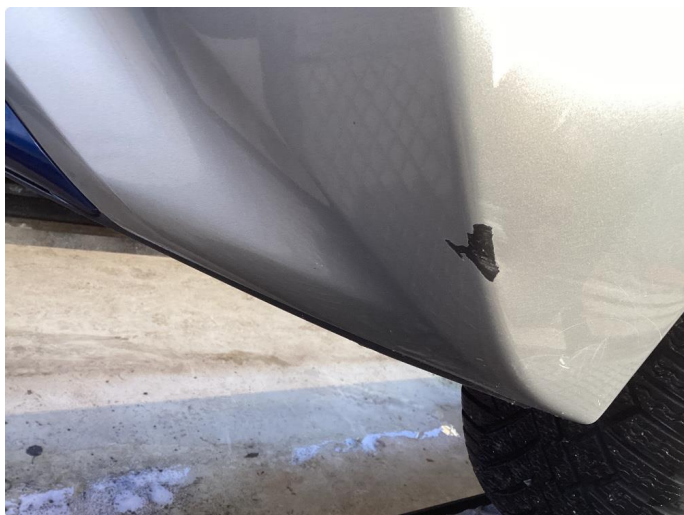
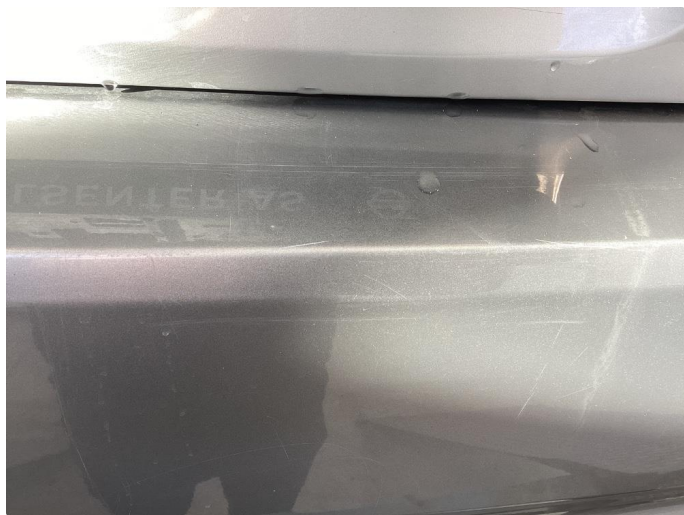
1.8 Div riper/knast stötfanger bak

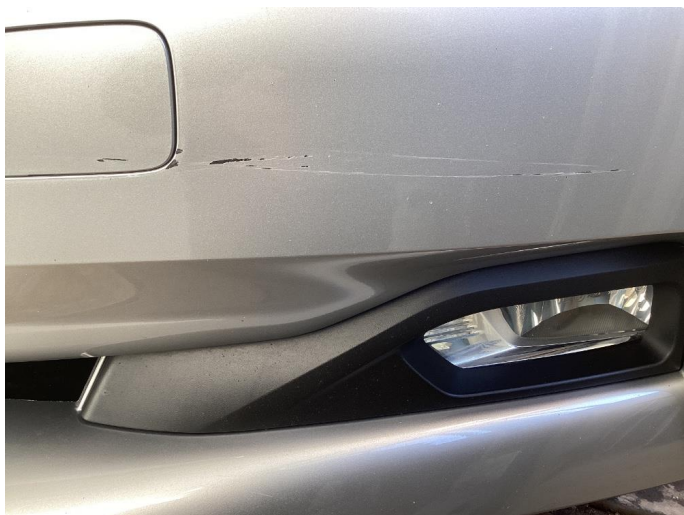
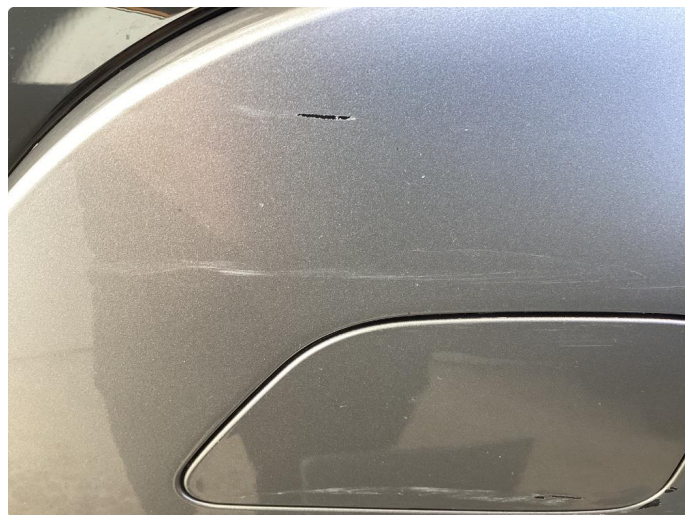
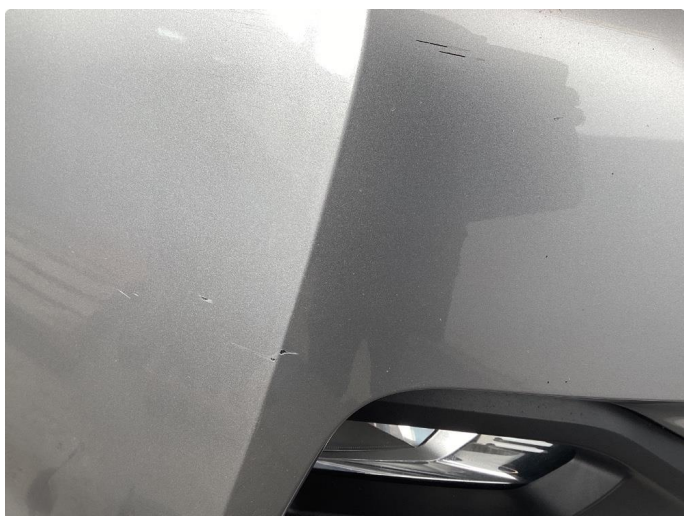
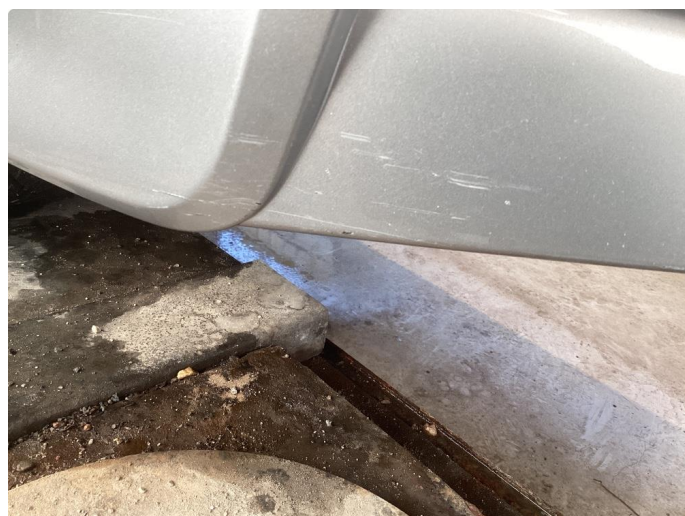
1.9 Div riper stötfanger foran

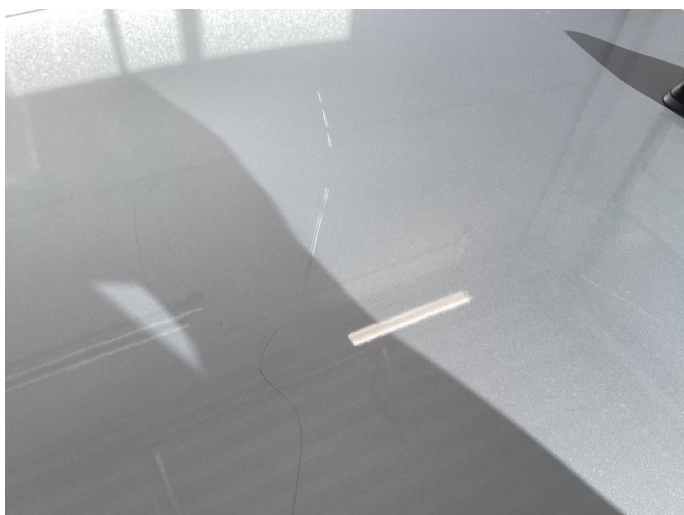
1.10 Ripe tak

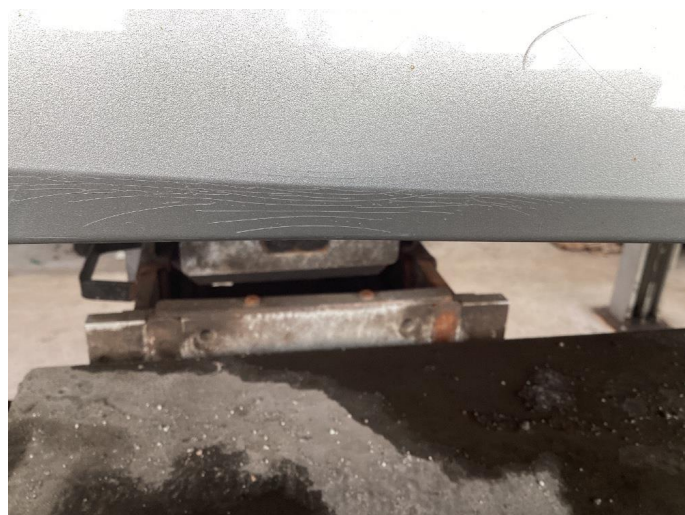
1.11 Bulk höyre kanal
