LAND ROVER DISCOVERY 4X4
TESTDATO: 18.04.2024
KODE: 1394752

KH91582

NBF Tilstandsrapport er utarbeidet av Norges Bilbransjeforbund og Forbrukerrådet.

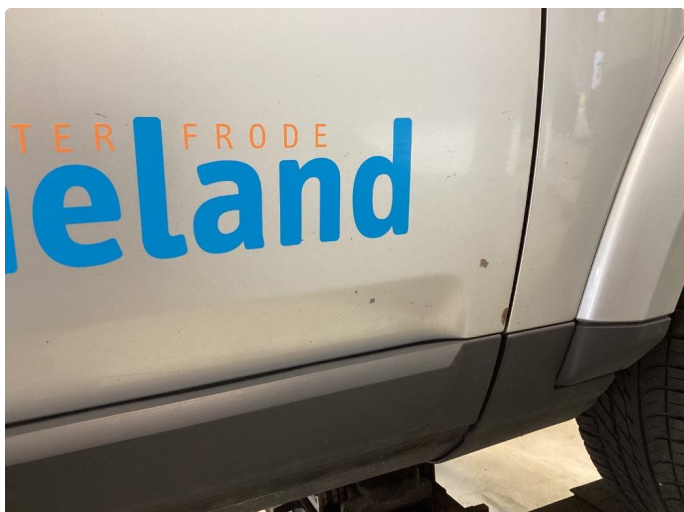
1.1 Store rust roser venstre fordør/Høyre for/bakdør og noe små sinkslipp

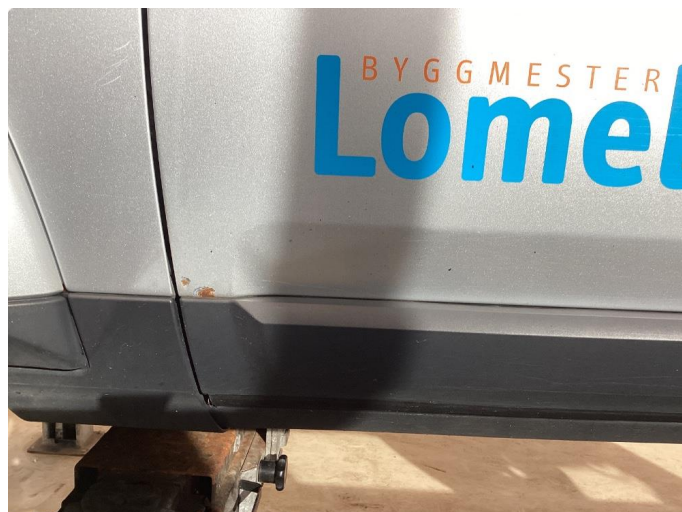
1.1 Store rust roser venstre fordør/Høyre for/bakdør og noe små sinkslipp

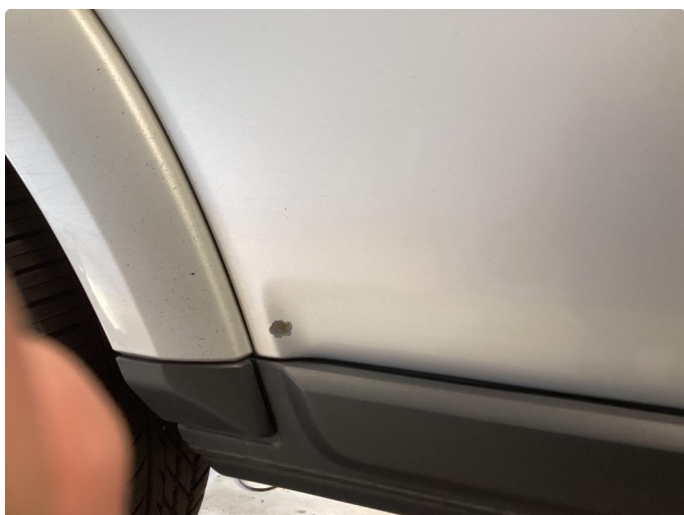
1.1 Store rust roser venstre fordør/Høyre for/bakdør og noe små sinkslipp

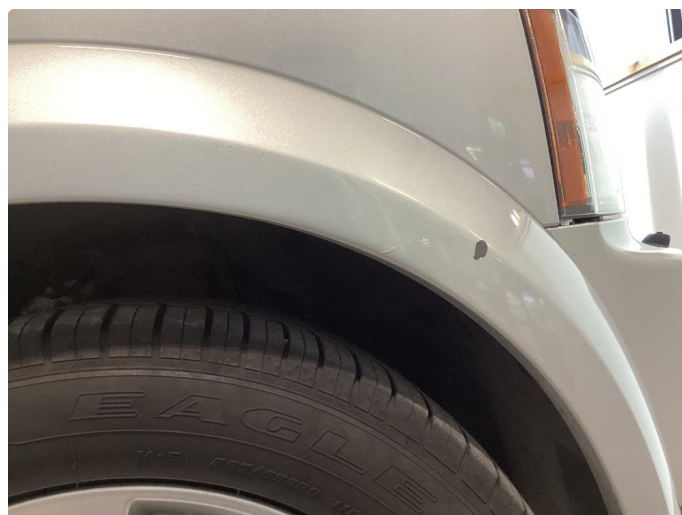
1.2 Plast hjulbue Høyre forskjerm

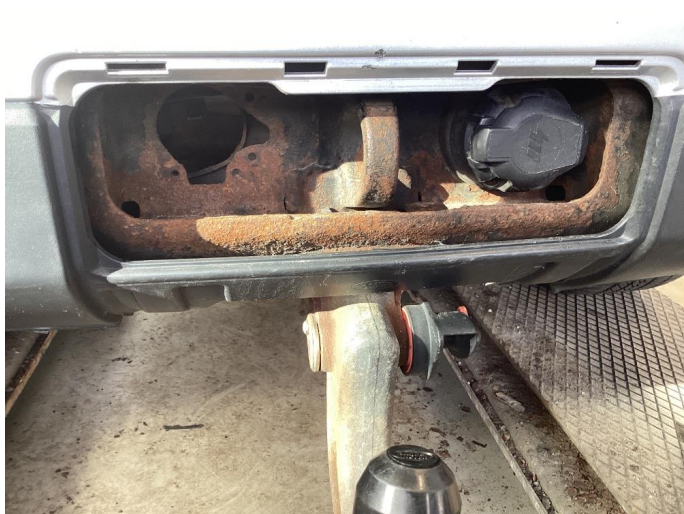
1.4 Noe rust bjelke bak fanger

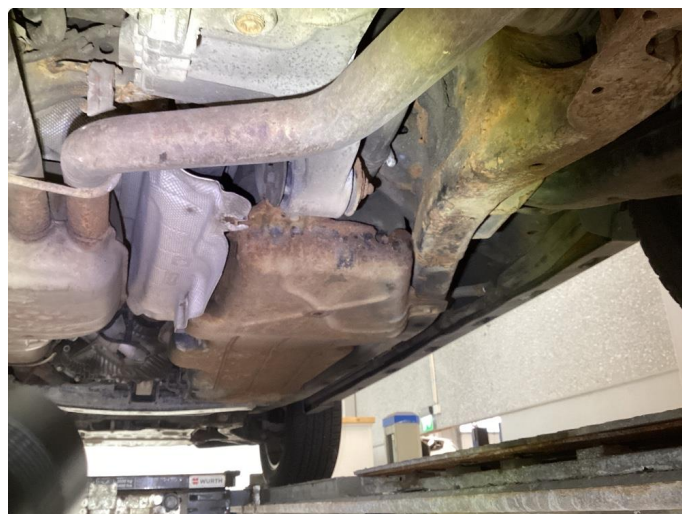
1.5 Rust under bil/ramme, er nok mest overflatisk

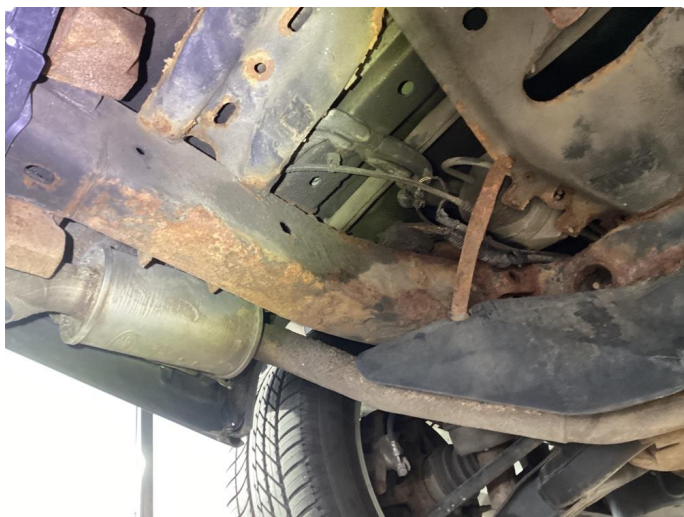
1.5 Rust under bil/ramme, er nok mest overflatisk

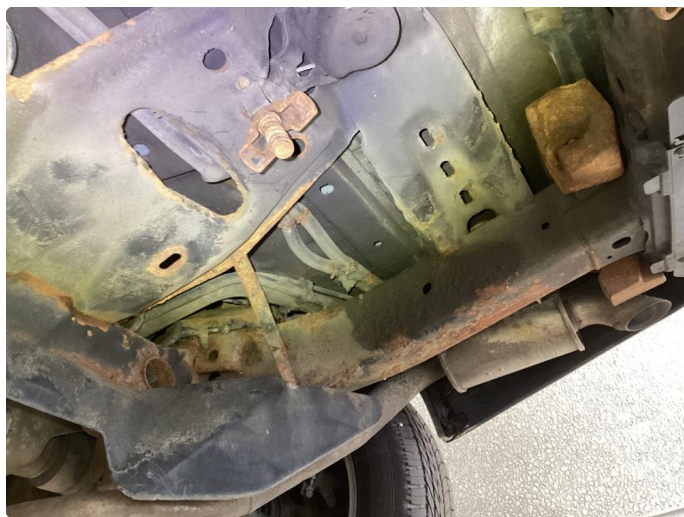
1.5 Rust under bil/ramme, er nok mest overflatisk

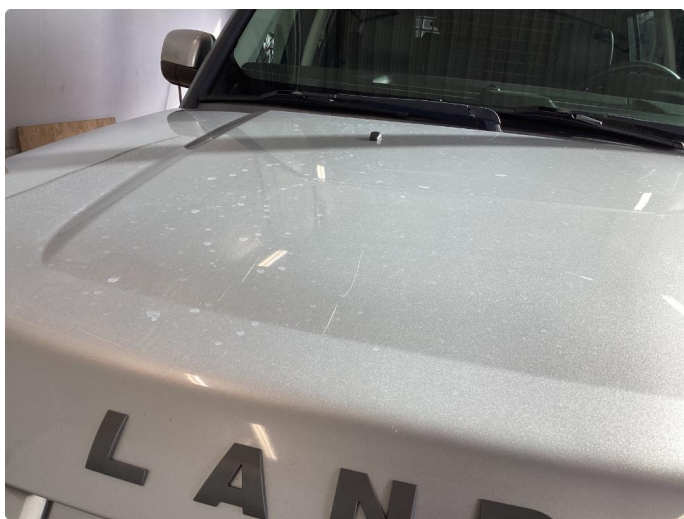
1.6 Noe steinsprut/riper

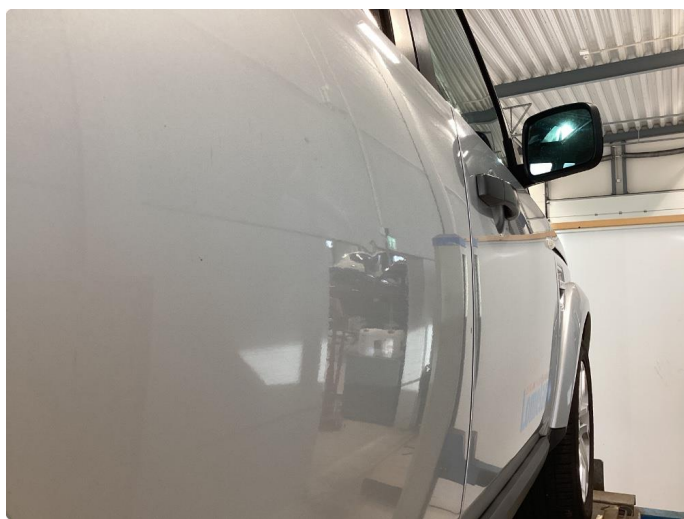
1.7 Flere p-bulker Høyre bakdør

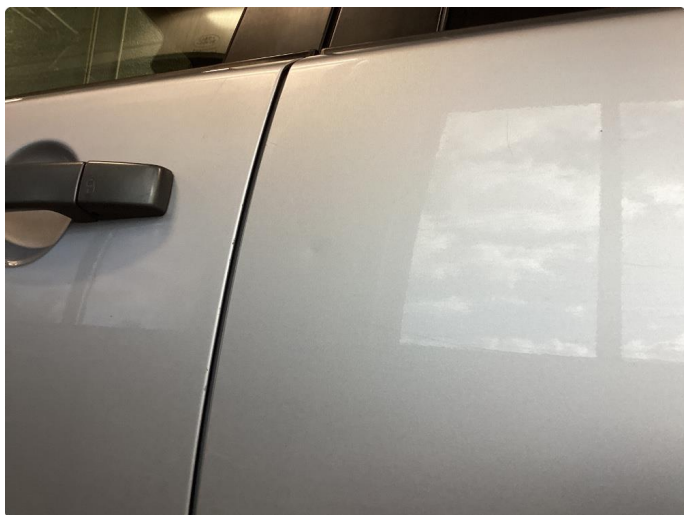
1.8 P-bulk Venstre bakdør

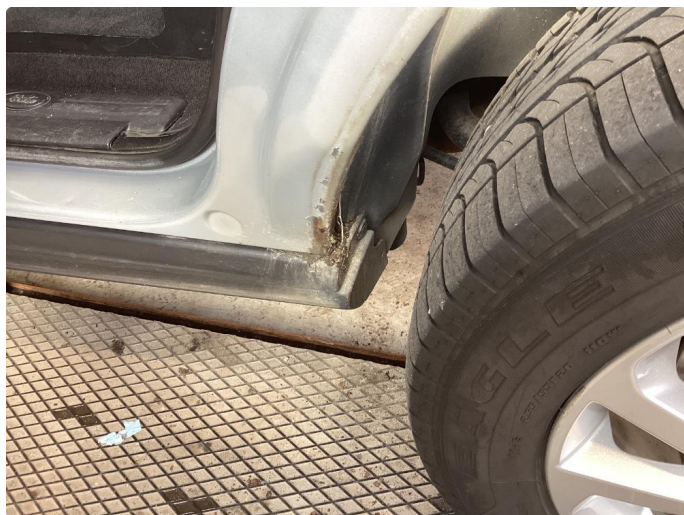
1.9 Rust begge hjulbuer bak. Nede inside bakdører

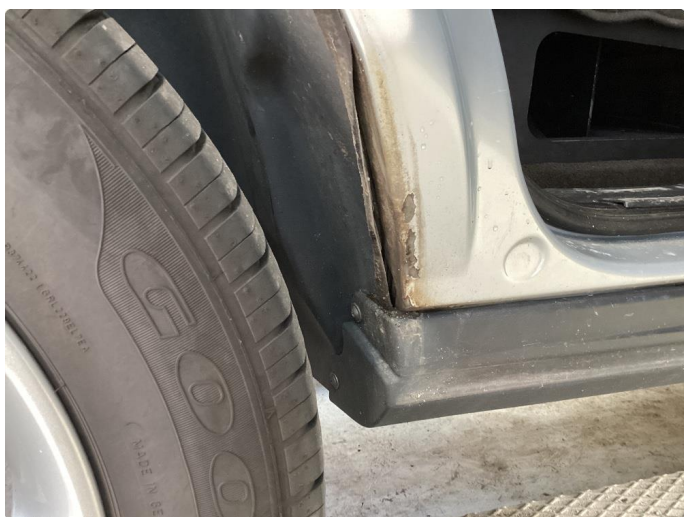
1.9 Rust begge hjulbuer bak. Nede inside bakdører

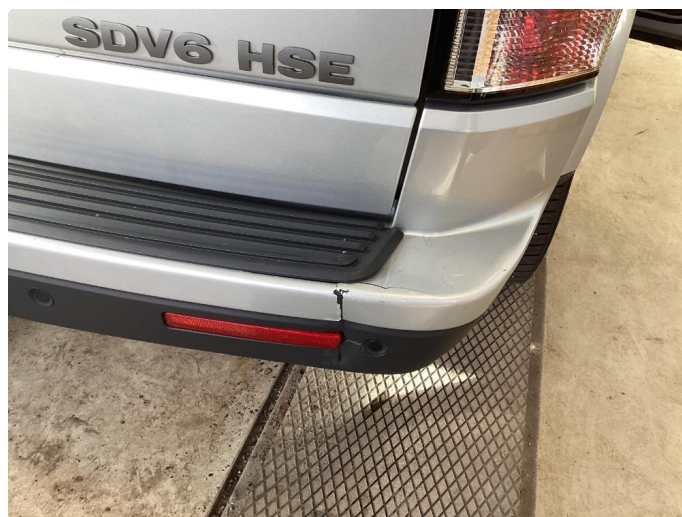
1.11 Skade Høyre side bak

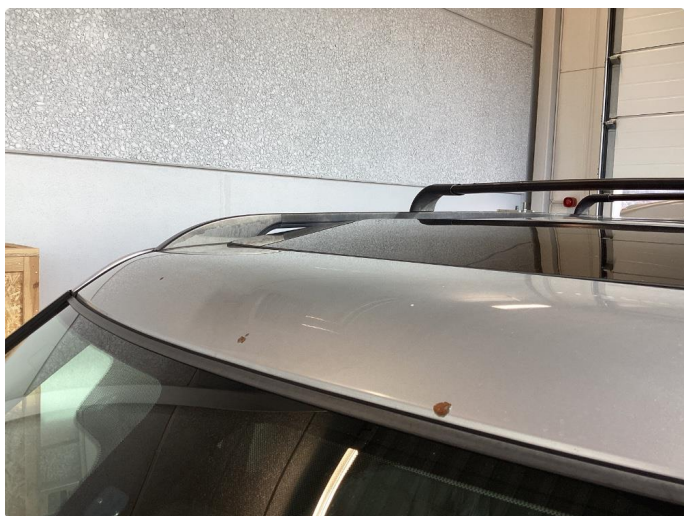
1.12 Flere store rustroser tak over frontrute

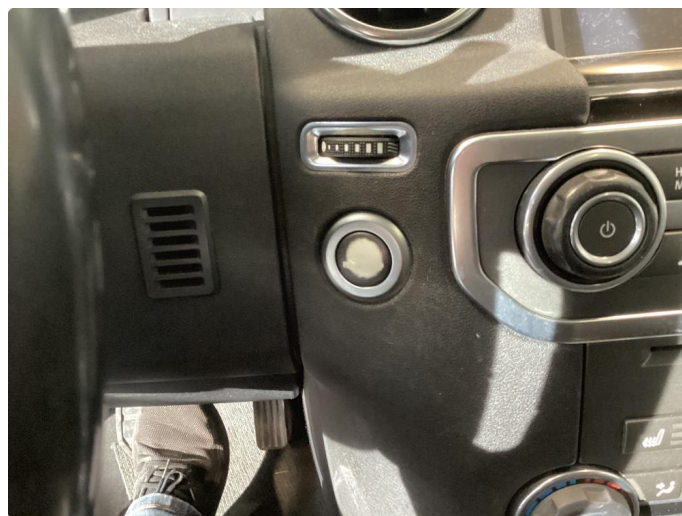
2.1 Slitt skrift/farge start stopp bryter

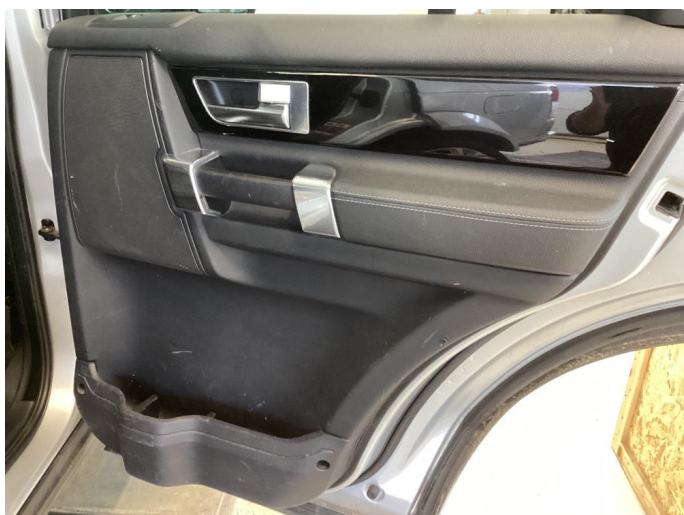
2.2 Mye merker og slitasje i dørtrekk begge sider bak

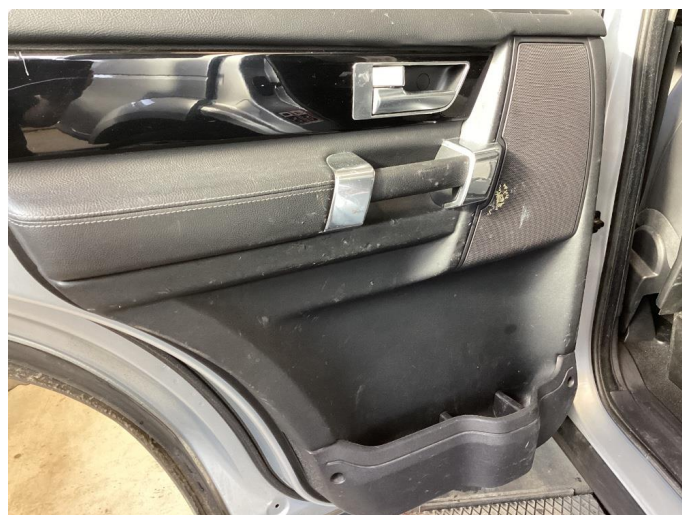
2.2 Mye merker og slitasje i dørtrekk begge sider bak

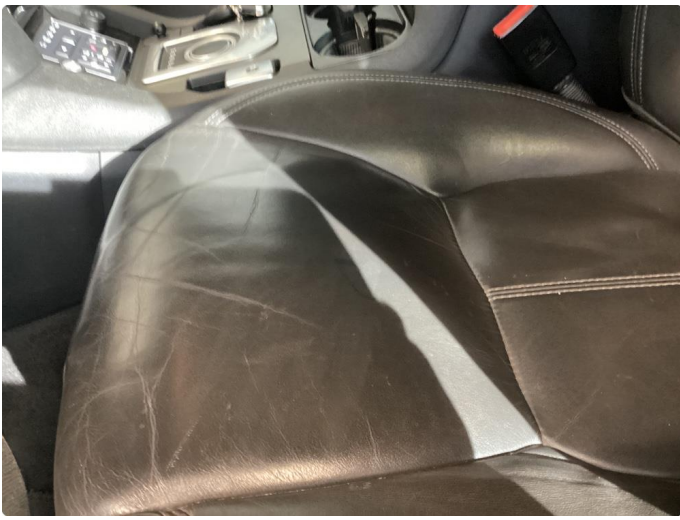
2.3 Blekkmerker i skinn førerside

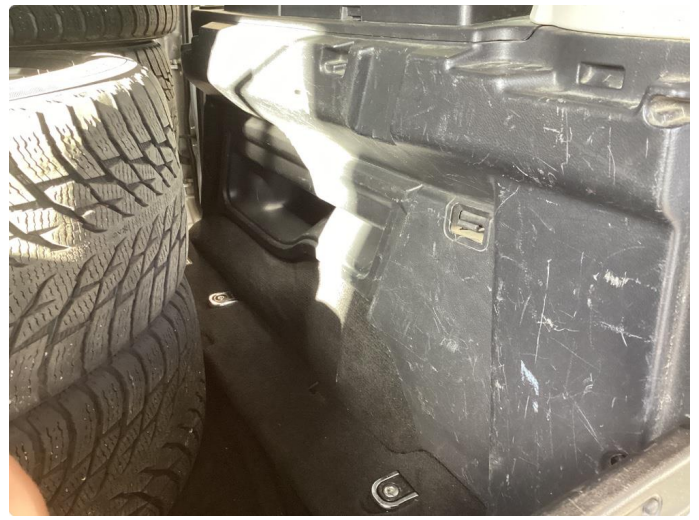
2.4 Mye riper og skraper bak , varebil
