NISSAN LEAF FORHJULSDRIFT
TESTDATO: 18.04.2024
KODE: 1394731

EB29365	110 312 KM	17.08.2016 Førstegang registrert	Elektrisitet
----------------	-------------------	--	---------------------

CHASSISNR: SJNFAAZE0U6052395	BRUKTIMPORT: Ja
KJØRETØY: Personbil	FRIST FOR PKK: 17.02.2025

NBF Tilstandsrapport er utarbeidet av Norges Bilbransjeforbund og Forbrukerrådet.

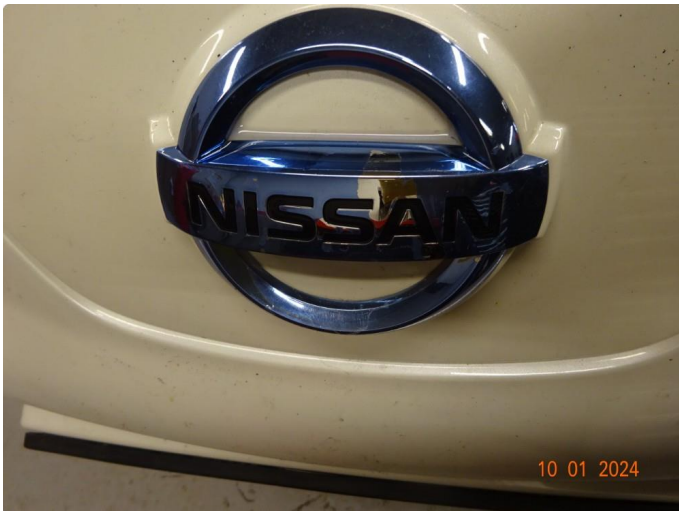
1.2 Nissan emblemet flasser

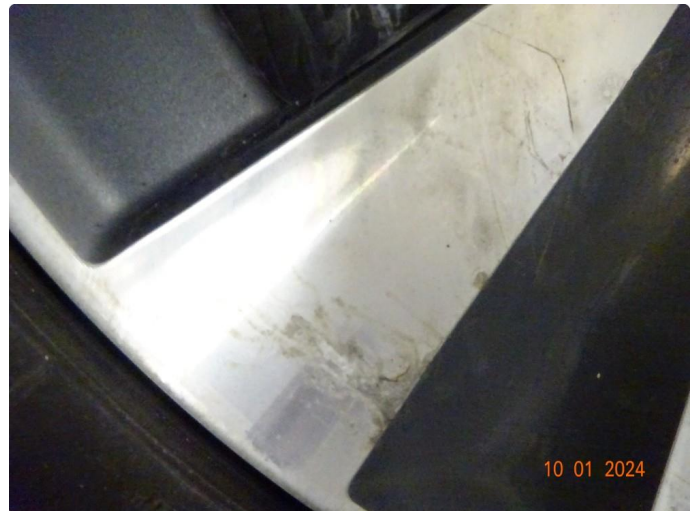
1.4 Noe oksidering på sommer felger

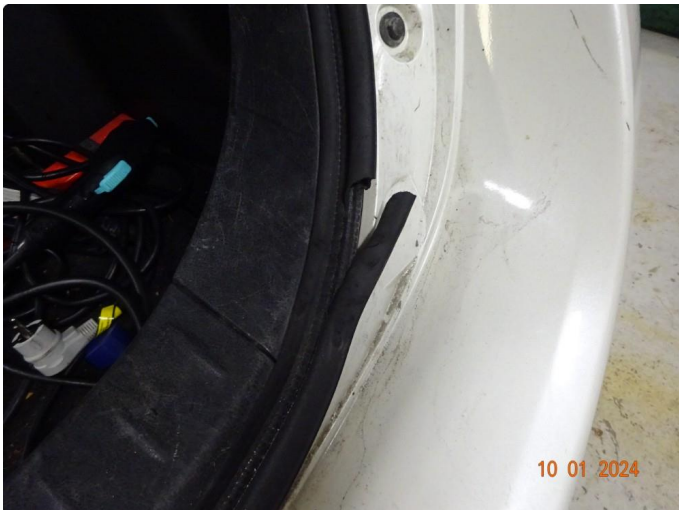
1.5 Tettelist til bagasje rom er revnet.

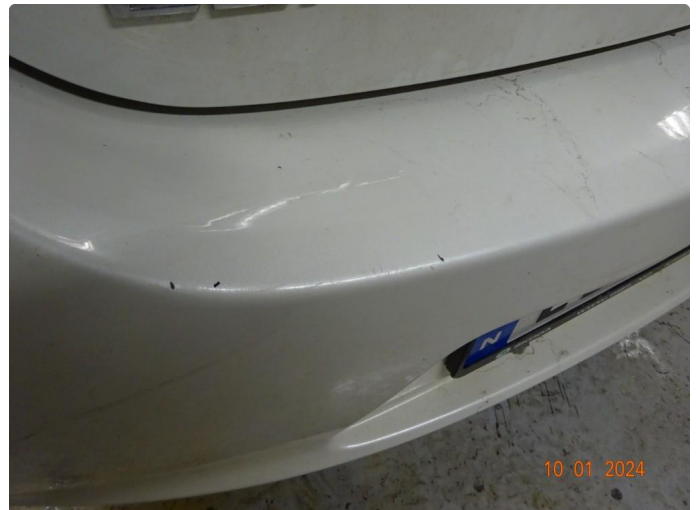
1.6 Fanger bak er deformert skadet midten bak. og hjørne bak er ripet opp

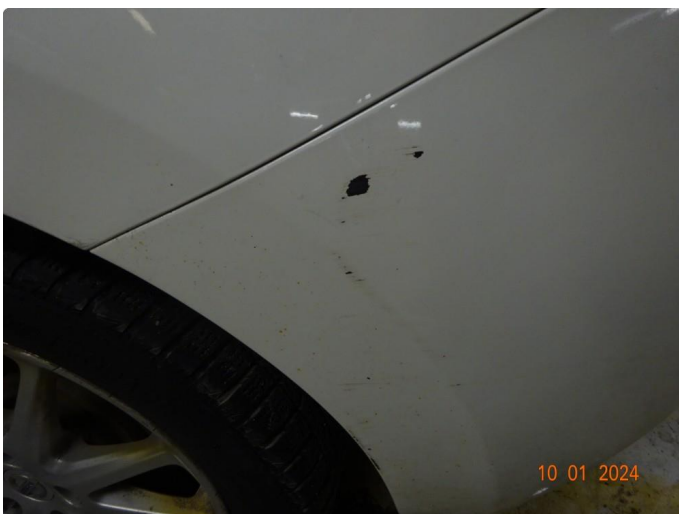
1.6 Fanger bak er deformert skadet midten bak. og hjørne bak er ripet opp

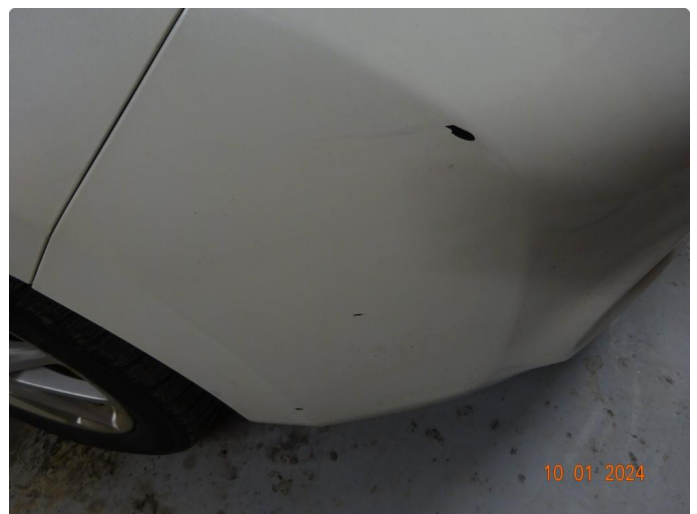
1.6 Fanger bak er deformert skadet midten bak. og hjørne bak er ripet opp

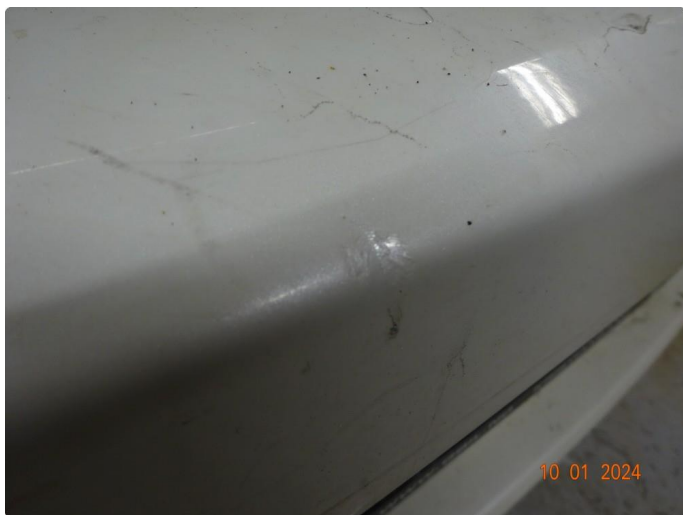
1.6 Fanger bak er deformert skadet midten bak. og hjørne bak er ripet opp

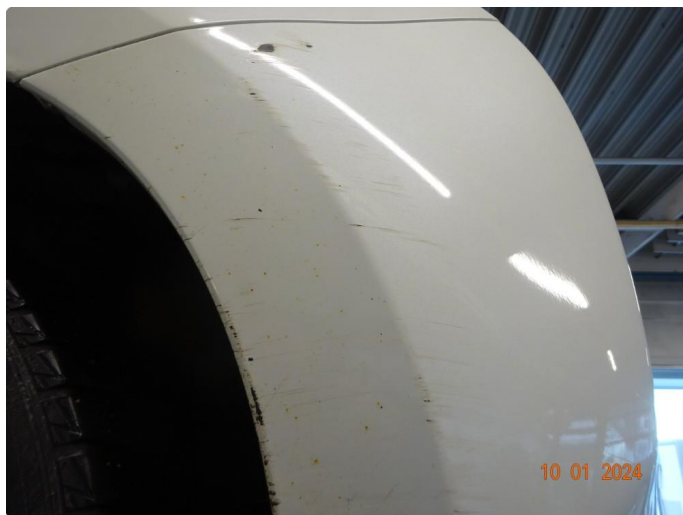
1.7 Hjørne foran h side er ripet opp og deformert front av fanger. . ripet under kant v side.

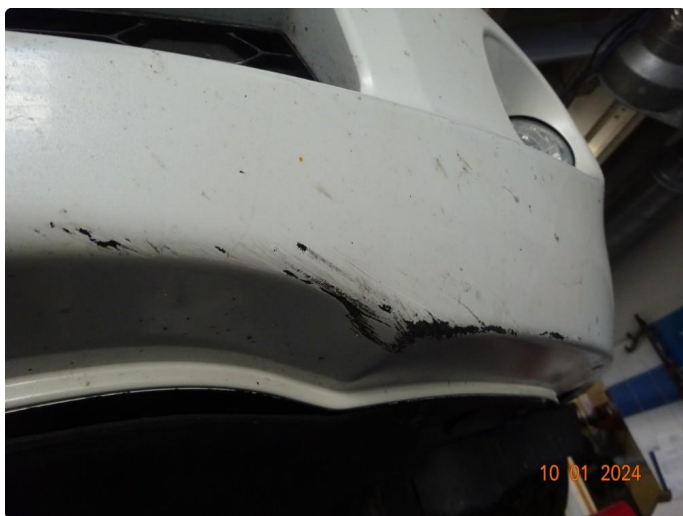
1.7 Hjørne foran h side er ripet opp og deformert front av fanger. . ripet under kant v side.

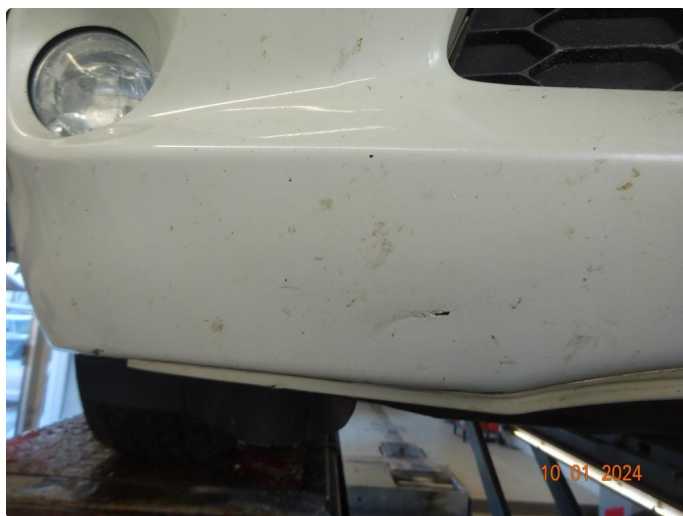
1.7 Hjørne foran h side er ripet opp og deformert front av fanger. . ripet under kant v side.

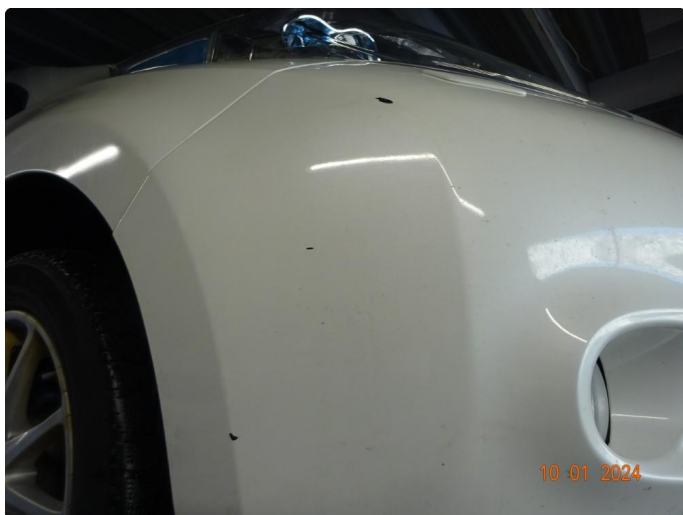
1.7 Hjørne foran h side er ripet opp og deformert front av fanger. . ripet under kant v side.

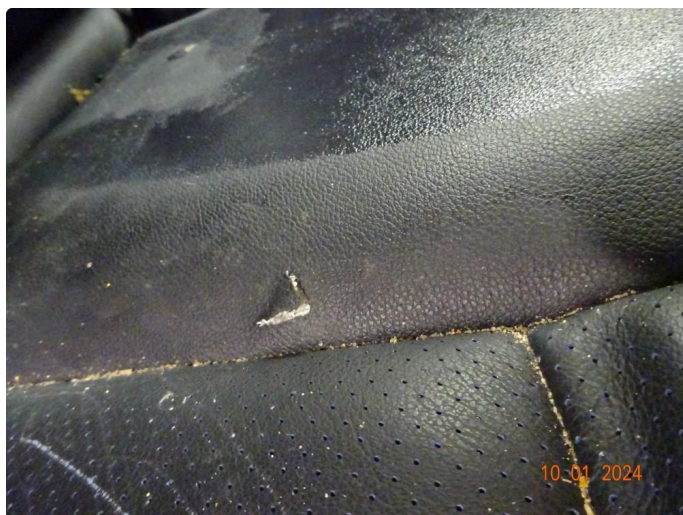
4.1 Er revet hull i pute bak midten i skinn trekk

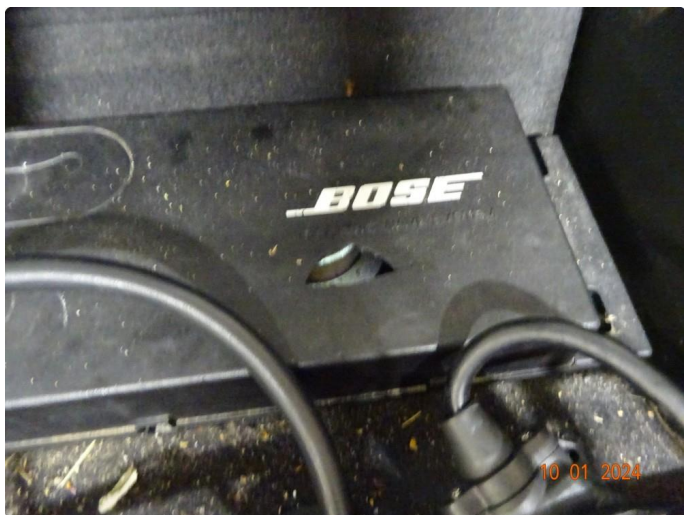
5.2 Knekt , hull i basskasse i bagasjerom.
