**NISSAN NV 400 FORHJULSDRIFT**
**TESTDATO: 21.05.2024**
**KODE: 1417897**

<b>PR35146</b>	<b>165 864 KM</b>	<b>29.04.2016</b> Førstegang registrert	<b>Diesel</b>
----------------	-------------------	--------------------------------------------	---------------

<b>CHASSISNR:</b> VNV1F4ZE55429186	<b>BRUKTIMPORT:</b> Nei
<b>KJØRETØY:</b> Varebil	<b>FRIST FOR PKK:</b> 30.06.2024

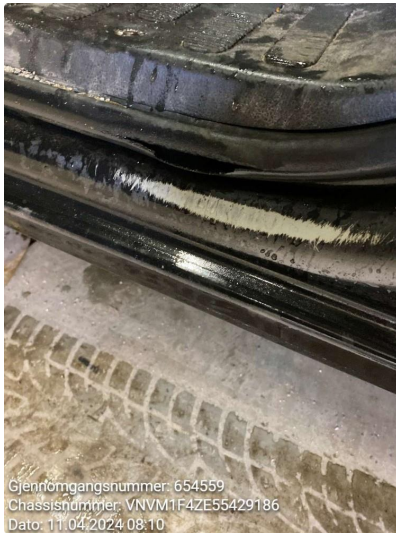
1.1 List rundt dør utslitt

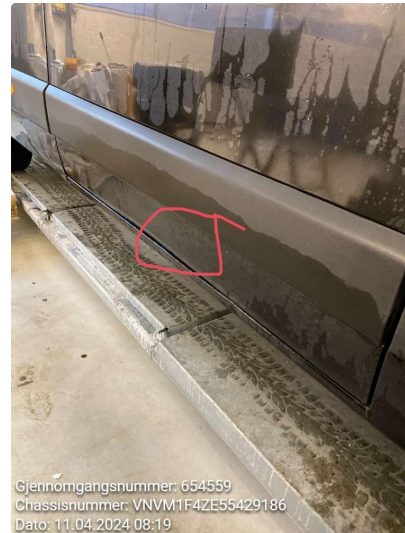
1.2 Bulk Nedehøyre skyvedør

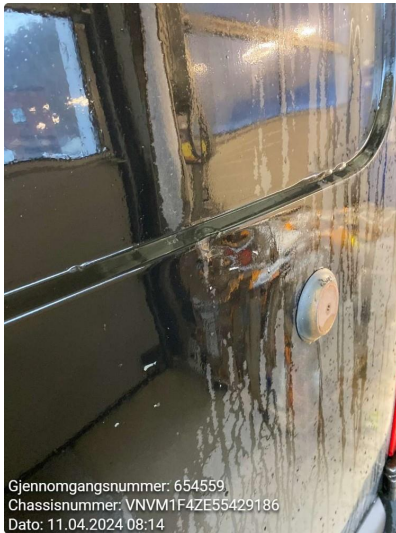
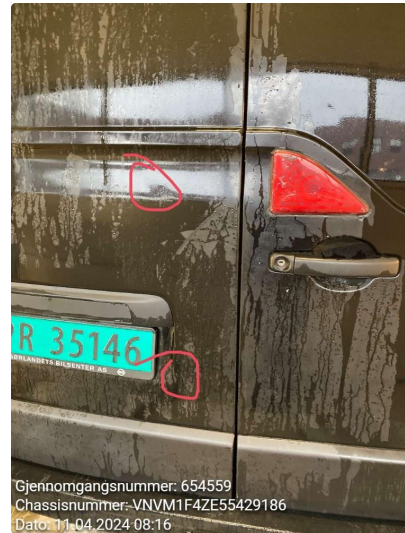
1.4 Mye bulker på baddører

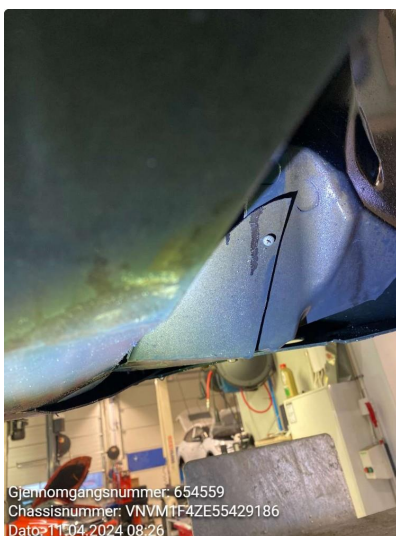
1.5 Plastinnerskjerm skadet Høyre side framme

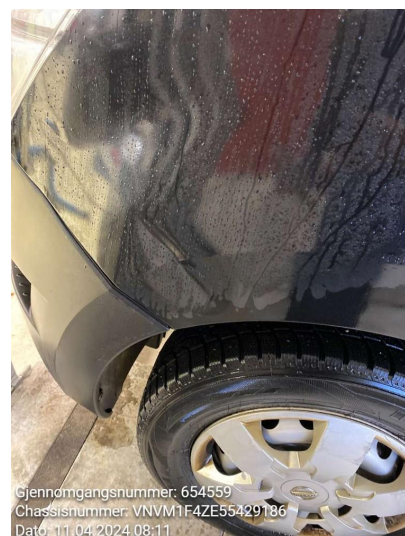
1.6 Bulk Venstre forskjerm

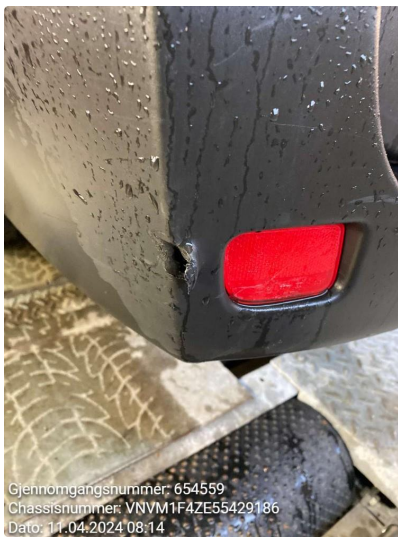
1.7 Hull venstre side bak

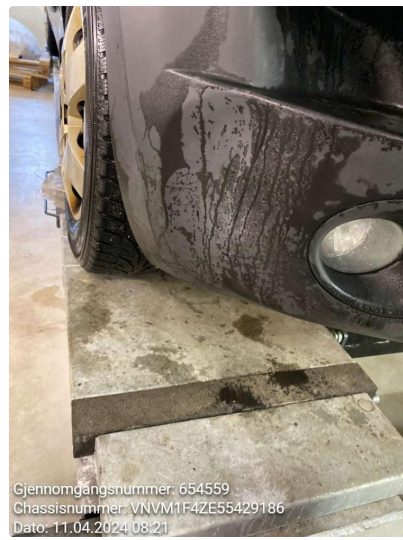
1.8 Bulk fanger framme

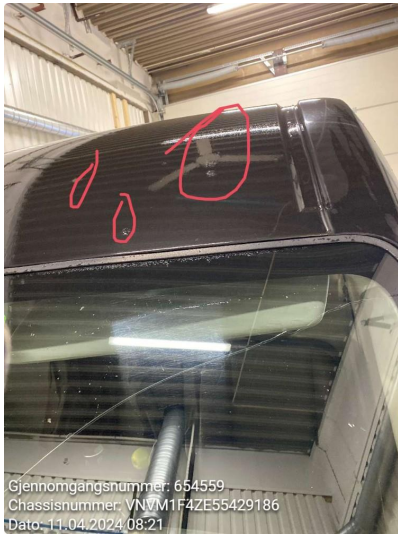
1.9 Rust Over vindu framme

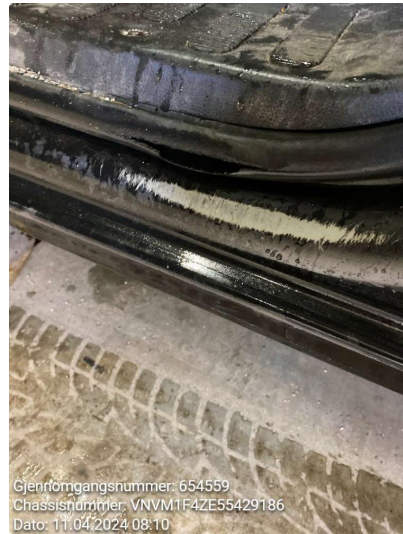
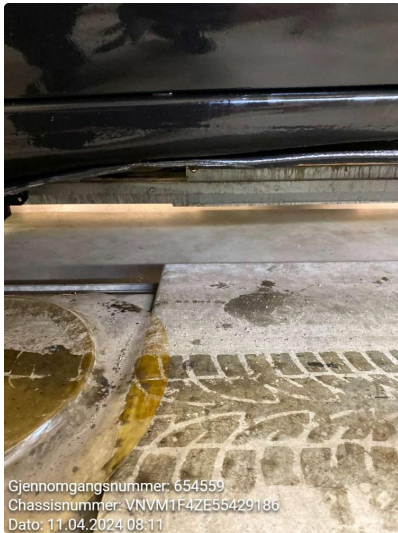
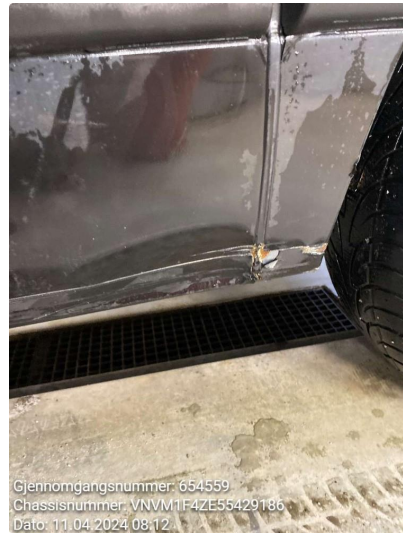
1.10 Bulk framme, utslitt i innsteg. bulk bak venstre side

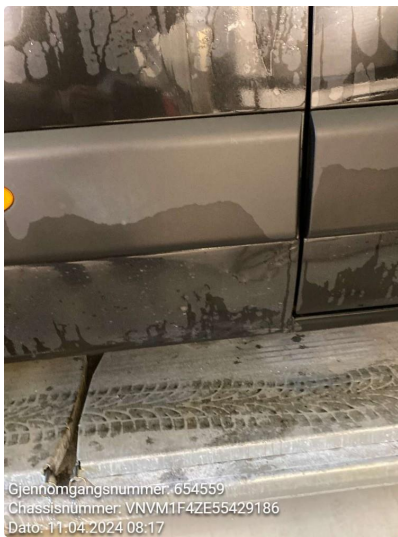
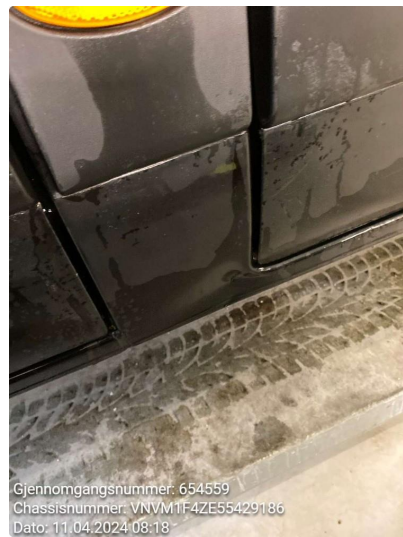
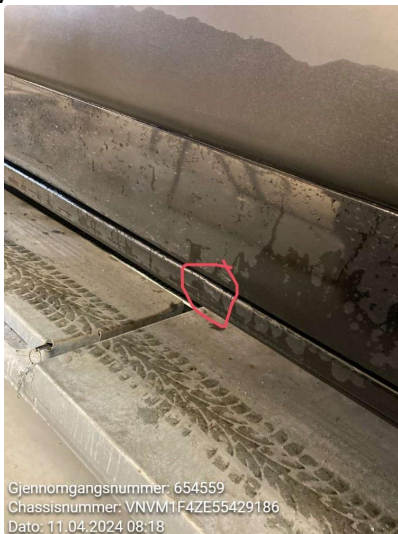
1.11 Mye bulker bak, midt å framme mellom dører høyre side

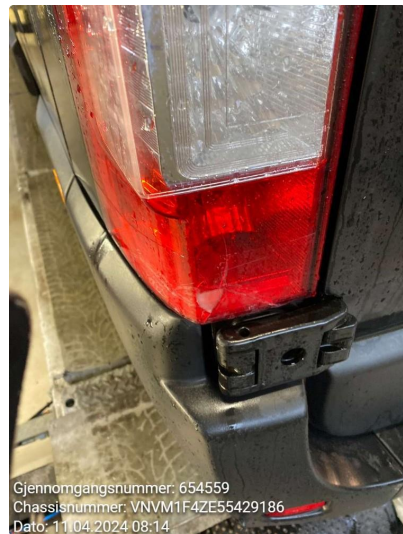
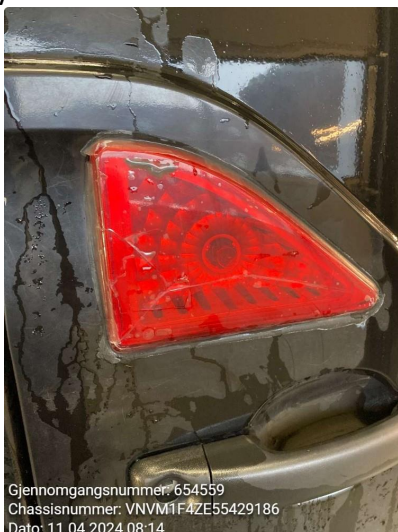
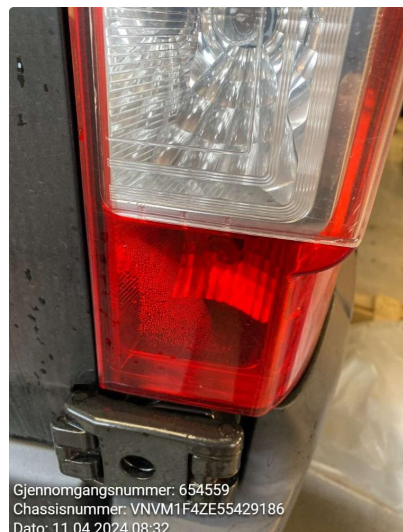
2.1 Venstre og midtre sprekt, høyre full av vann

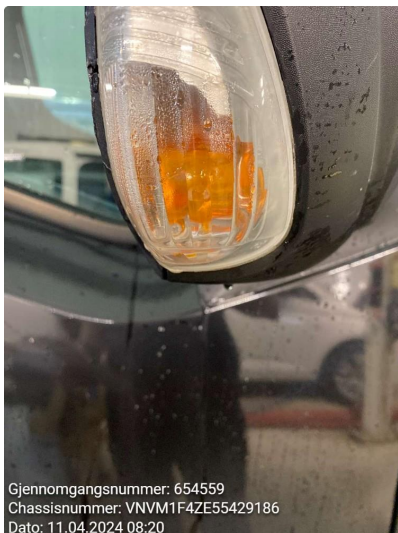
2.2 Vann/dugg Høyre side

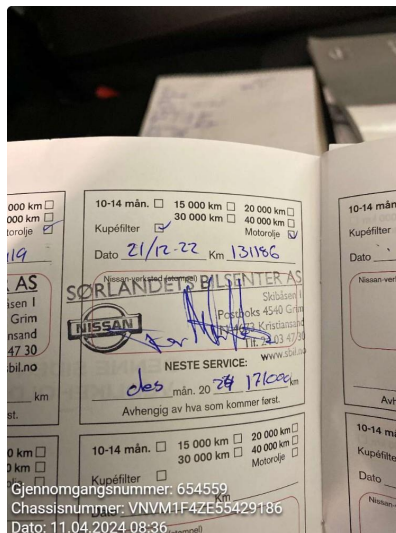
3.1 Siste dokumenterte service 21/12 2022

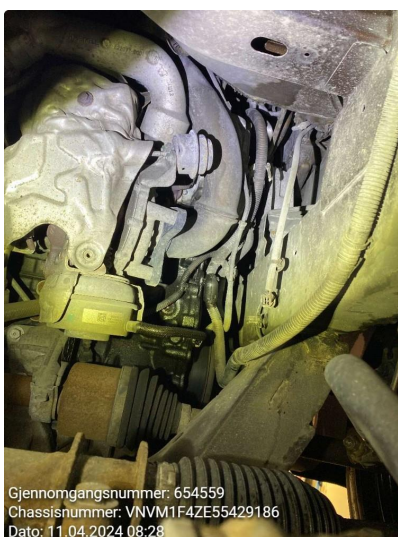
3.2 Svetter olje

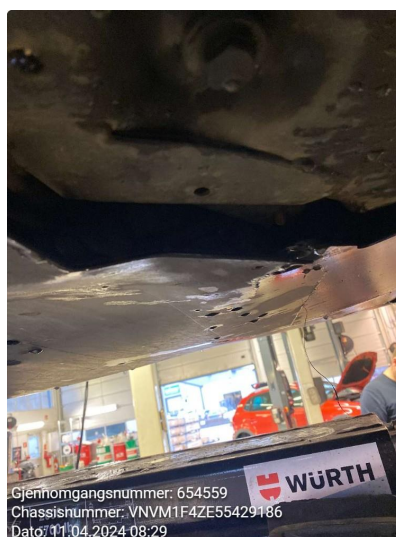
3.3 Deksel skadet/defekt

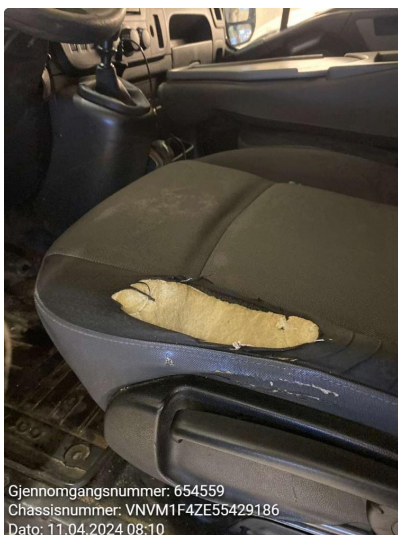
4.1 Skade på setepute

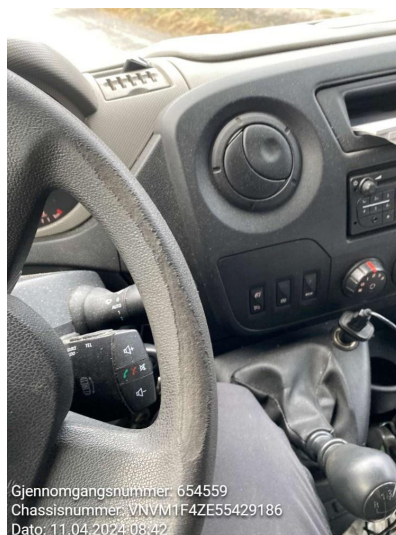
4.2 Slitt
