SKODA SUPERB FORHJULSDRIFT
TESTDATO: 18.04.2024
KODE: 1394989

NF94129	127 552 KM	20.05.2019 Førstegang registrert	Diesel
----------------	-------------------	--	---------------

NBF Tilstandsrapport er utarbeidet av Norges Bilbransjeforbund og Forbrukerrådet.

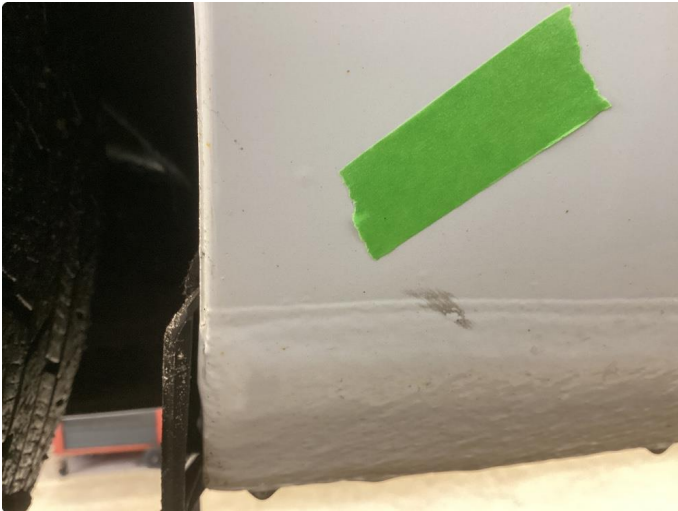
1.1 Påbegynt rust og sinkslipp begge bakskjermer også sinkslipp høyre for/bakdør

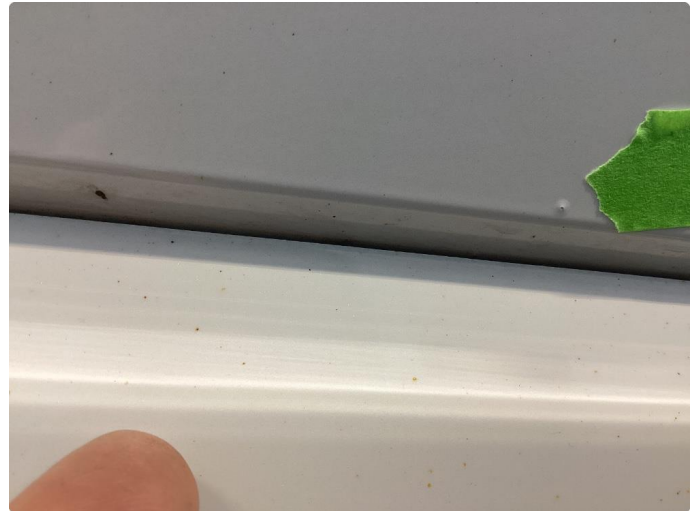
1.1 Påbegynt rust og sinkslipp begge bakskjermer også sinkslipp høyre for/bakdør

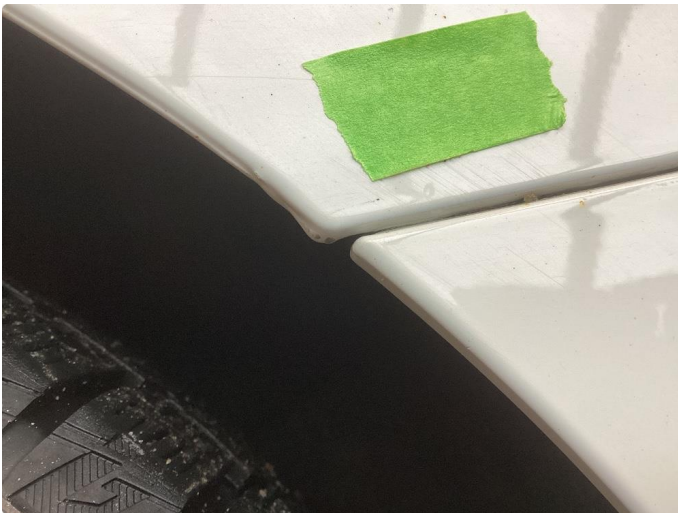
1.1 Påbegynt rust og sinkslipp begge bakskjermer også sinkslipp høyre for/bakdør

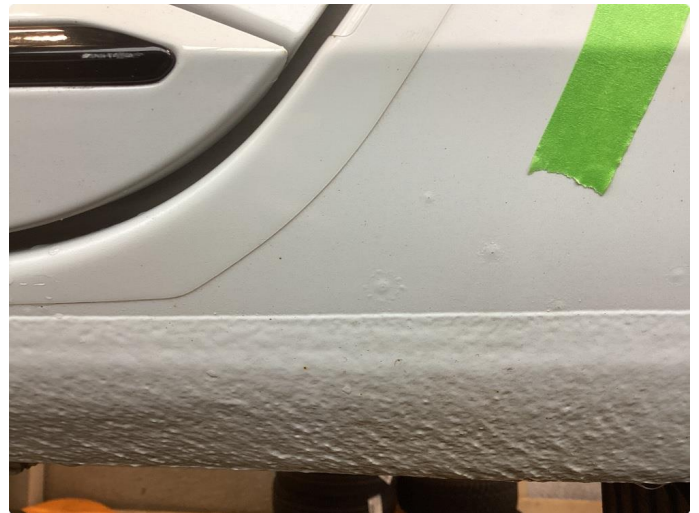
1.1 Påbegynt rust og sinkslipp begge bakskjermer også sinkslipp høyre for/bakdør

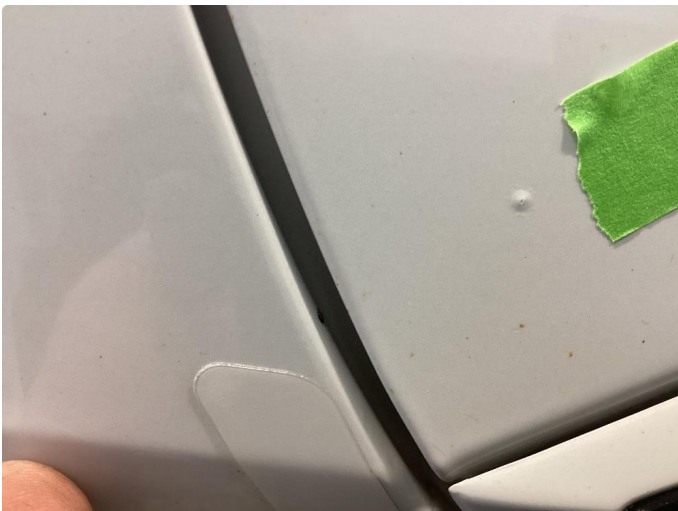
1.1 Påbegynt rust og sinkslipp begge bakskjermer også sinkslipp høyre for/bakdør

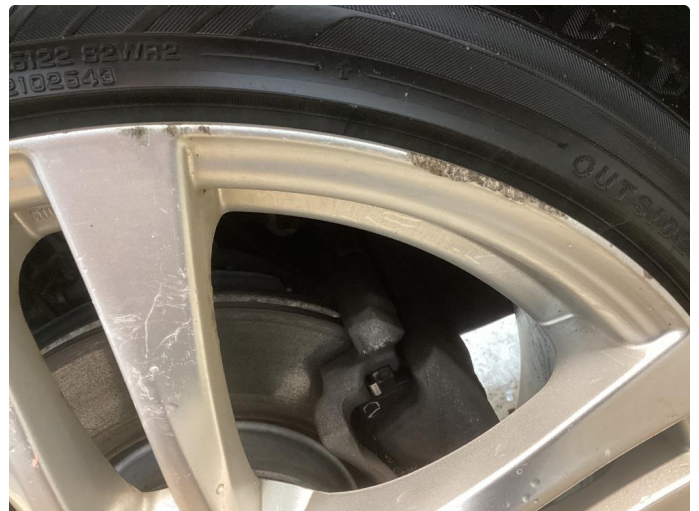
1.2 Oxyderte, ripete og kantkjørte vinterfelger

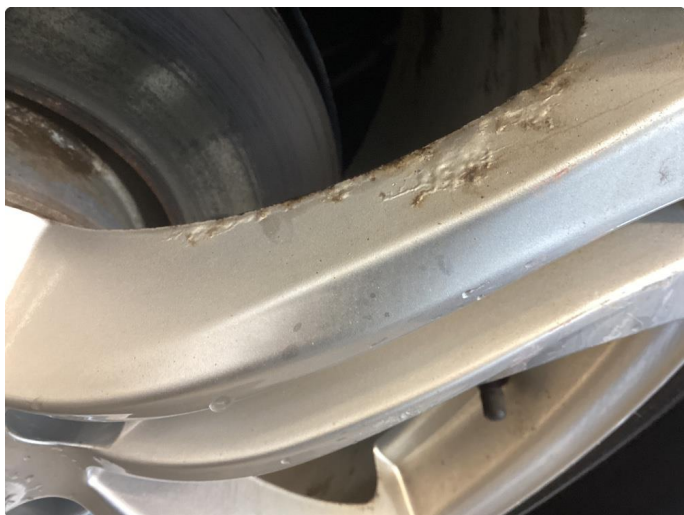
1.2 Oxyderte, ripete og kantkjörte vinterfelger

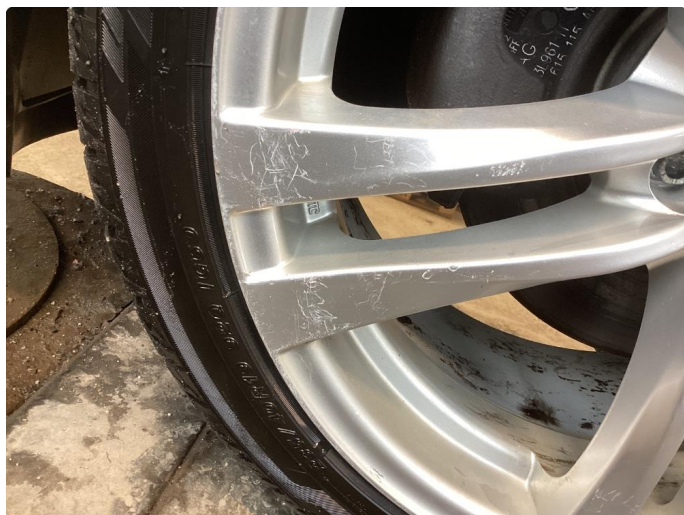
1.2 Oxyderte, ripete og kantkjörte vinterfelger

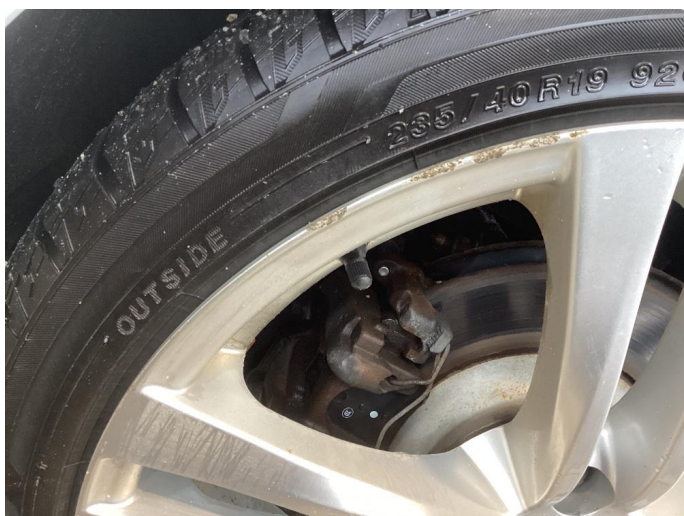
1.2 Oxyderte, ripete og kantkjörte vinterfelger

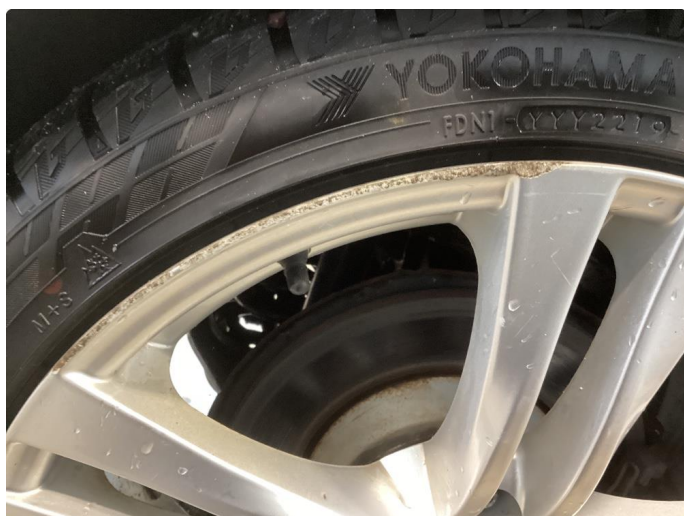
1.2 Oxyderte, ripete og kantkjörte vinterfelger

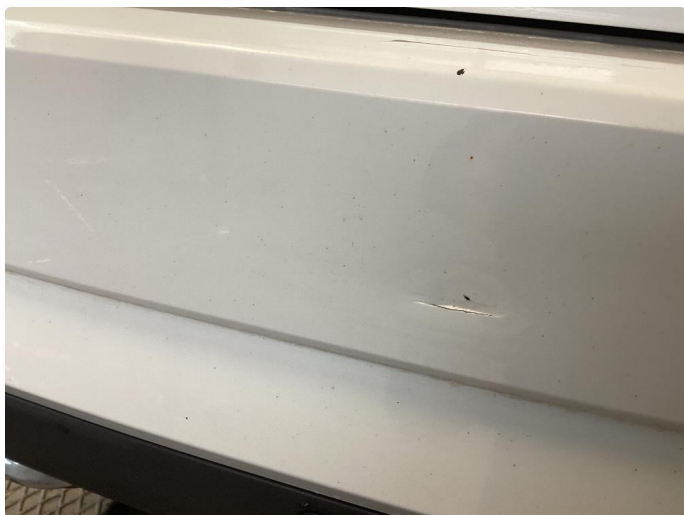
1.3 Div hakk i stötfanger bak

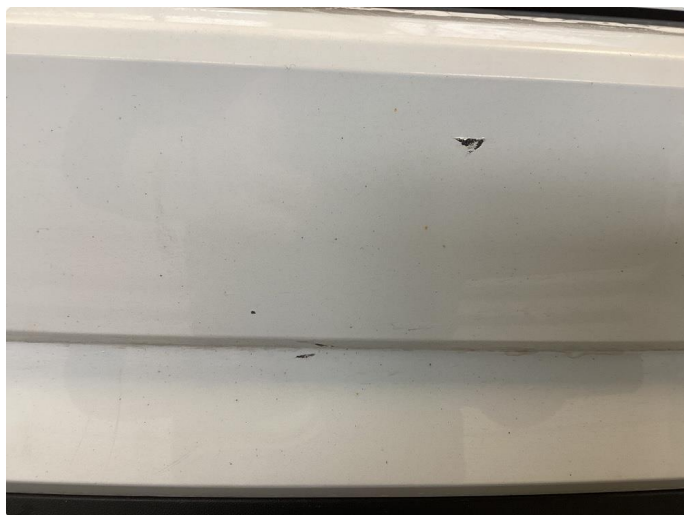
1.3 Div hakk i stötfanger bak

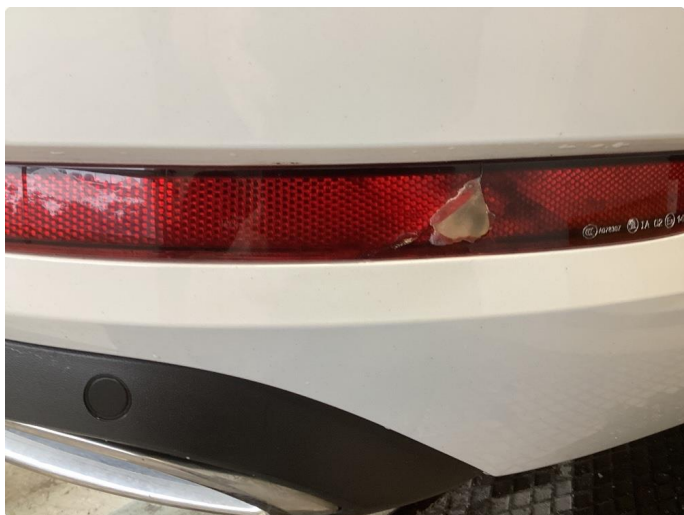
1.4 Knekt refleks stötfanger bak høyre side

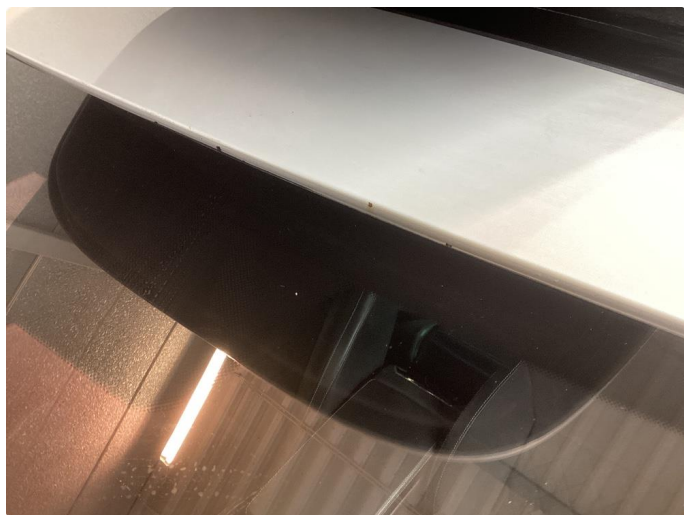
1.5 Rust roser over frontrute

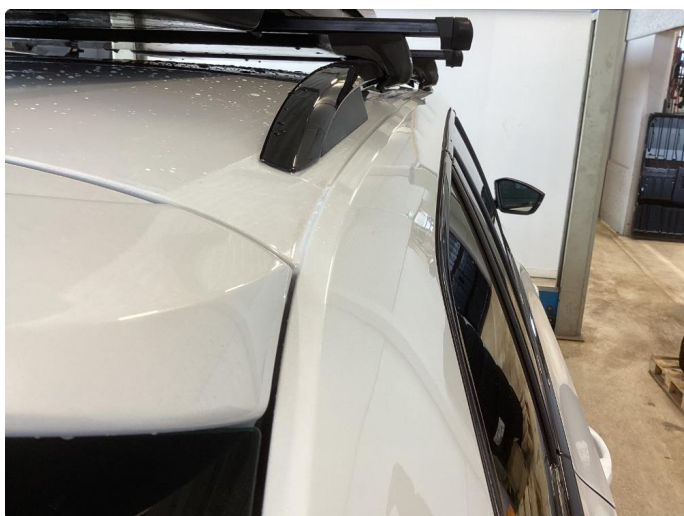
1.6 Flere små bulker høyre takvange, noen svake venstre takvange
