**VOLVO V70 114 HK AUTOMAT 2WD**
**TESTDATO: 17.04.2024**
**KODE: 1394593**

<b>PR28687</b>

<b>CHASSISNR:</b> YV1BW84ABF1324891	<b>BRUKTIMPORT:</b> Nei
<b>KJØRETØY:</b> Personbil	<b>FRIST FOR PKK:</b> 30.11.2024

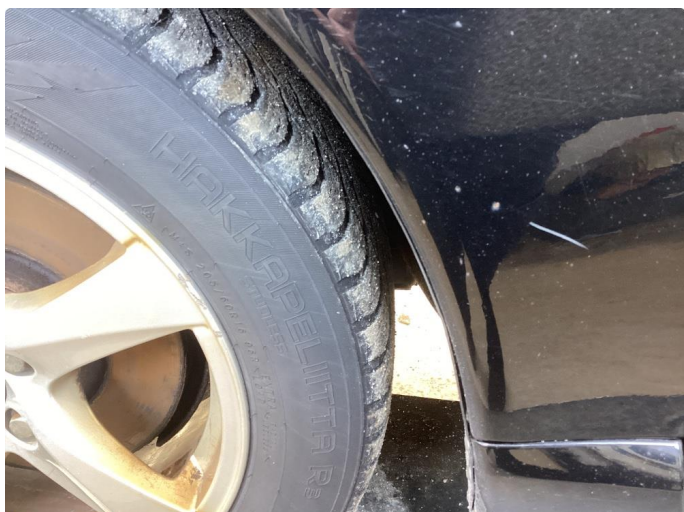
1.1 Bilen har mye bruksmerker i karosseri

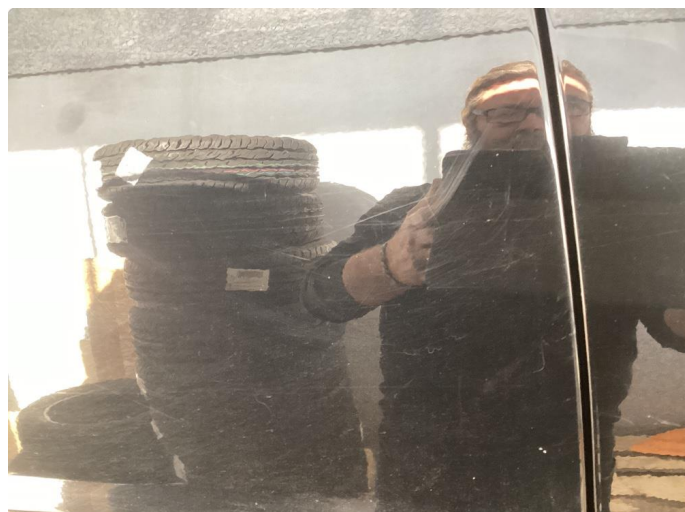
1.1 Bilen har mye bruksmerker i karosseri

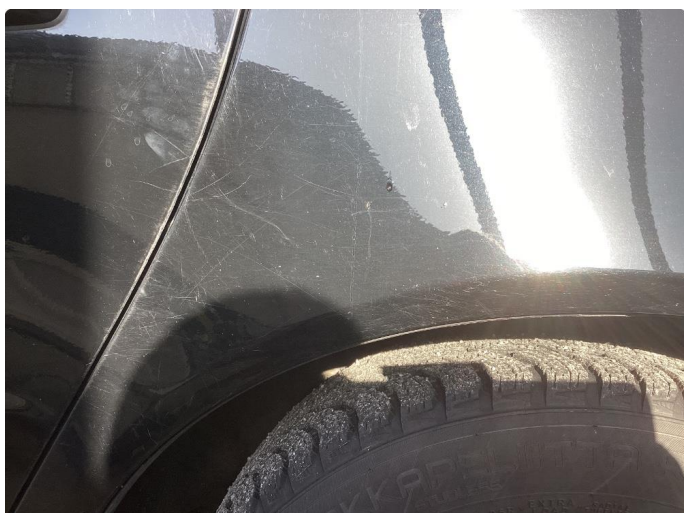
1.1 Bilen har mye bruksmerker i karosseri

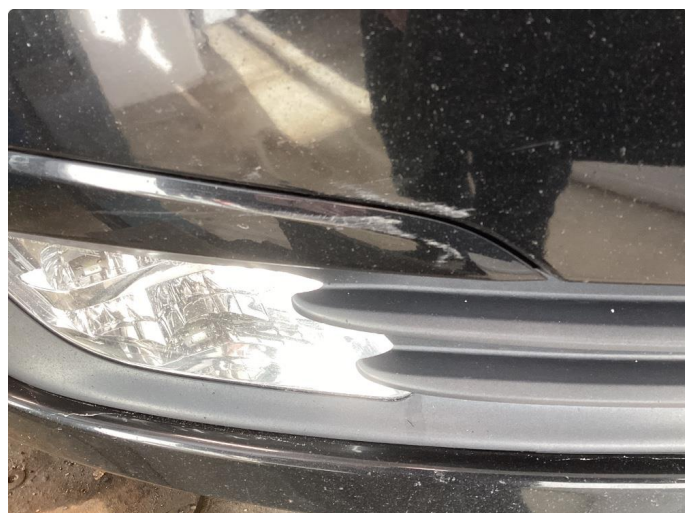
1.1 Bilen har mye bruksmerker i karosseri

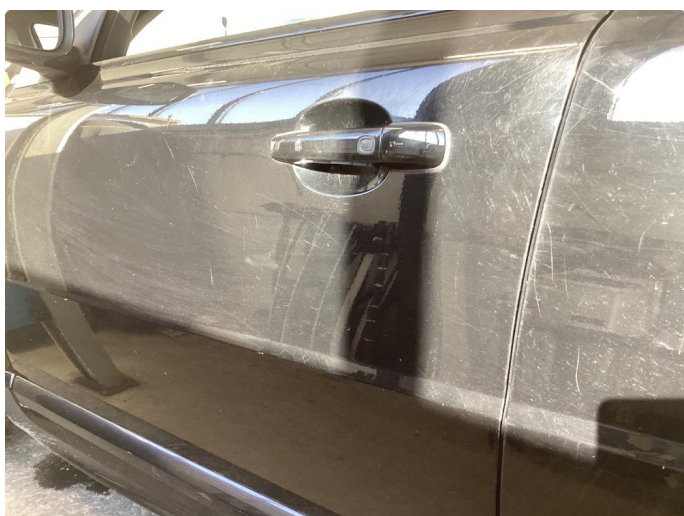
1.1 Bilen har mye bruksmerker i karosseri

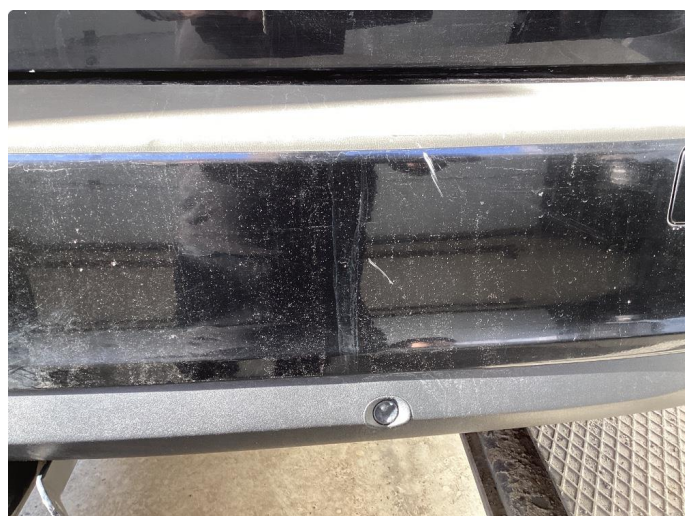
1.1 Bilen har mye bruksmerker i karosseri

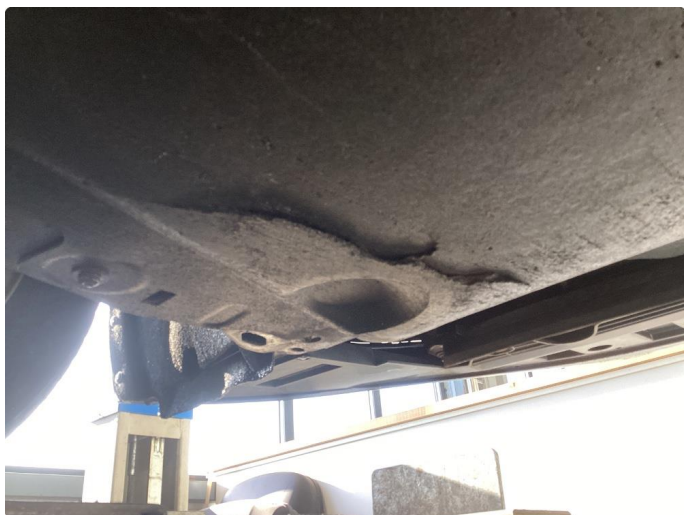
1.2 Sprekk i bunndeksel

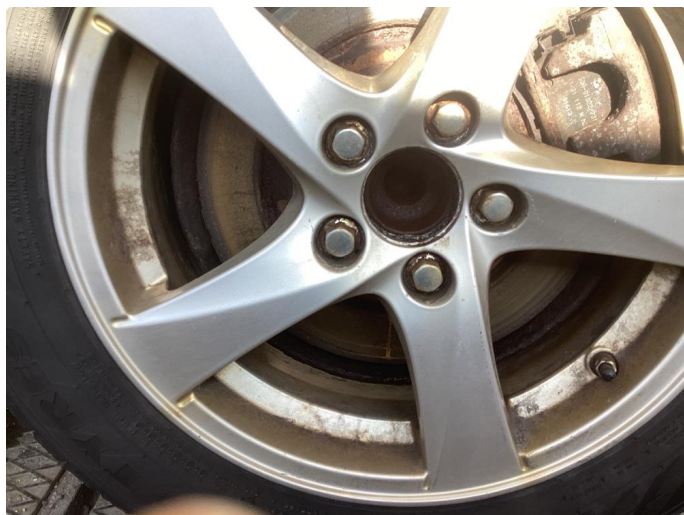
1.3 Oxyderte vinterfelger

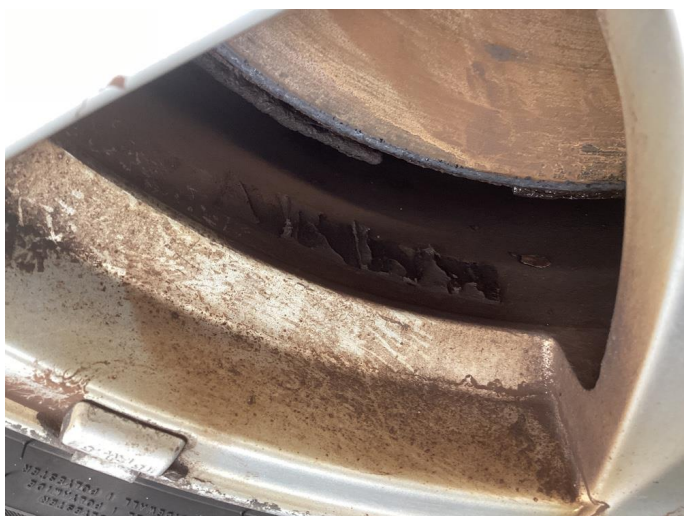
1.3 Oxyderte vinterfelger

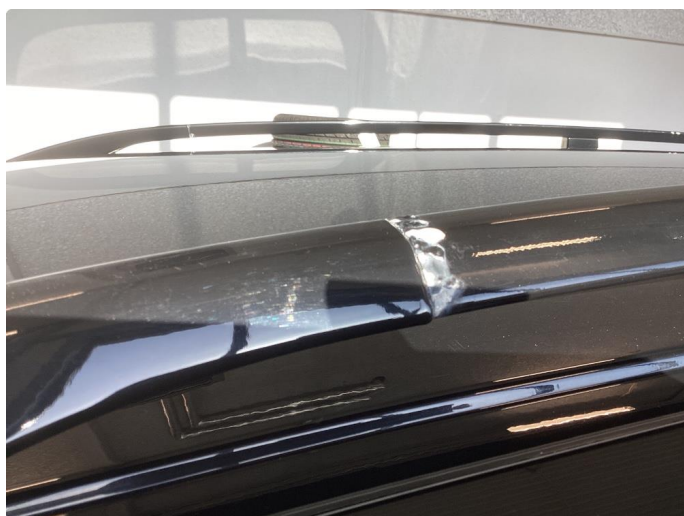
1.4 Irr venstre takrails

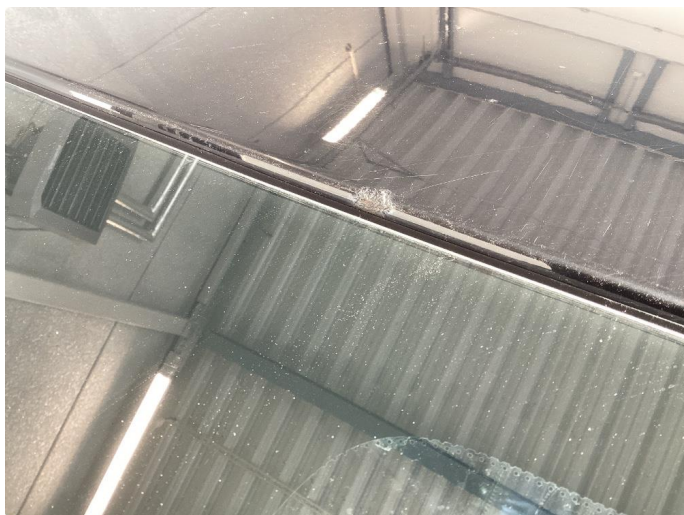
1.5 Rust rose tak

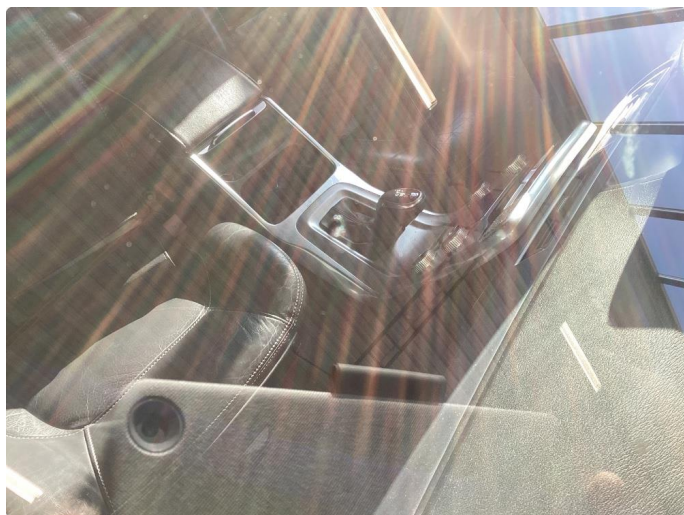
1.6 Slitt frontrute, mye steinsprut, en med avskalling

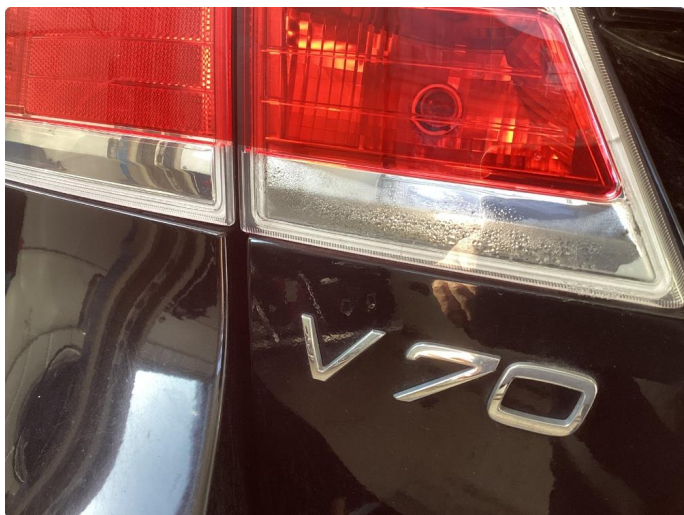
2.1 Noe fukt i begge indre baklykter

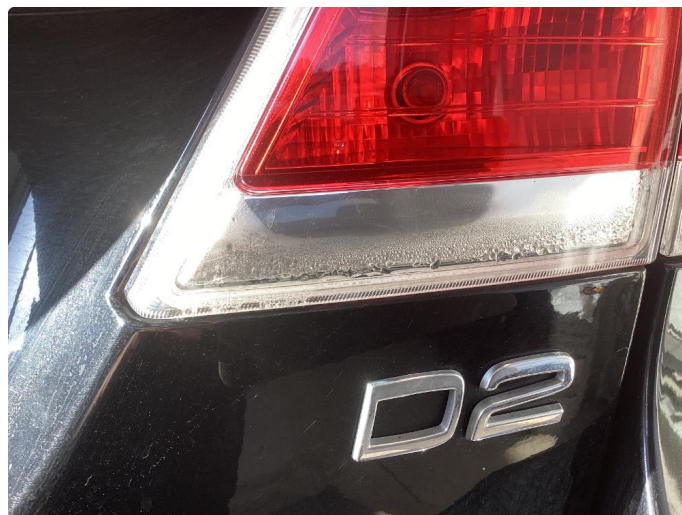
2.1 Noe fukt i begge indre baklykter

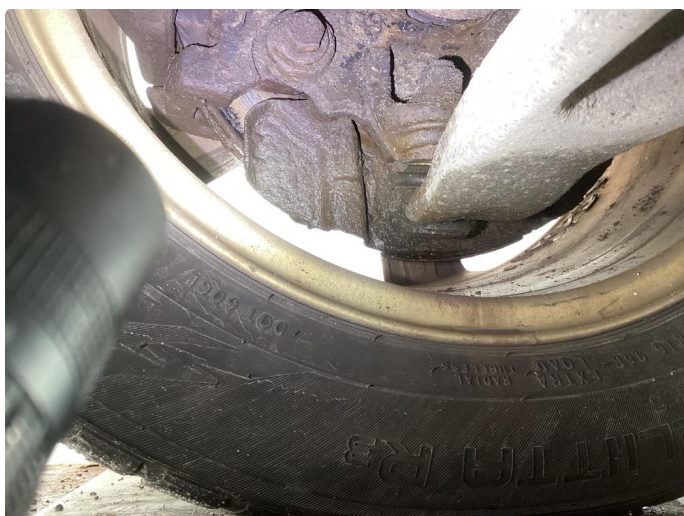
3.1 Slitte bremseskinne inni foran

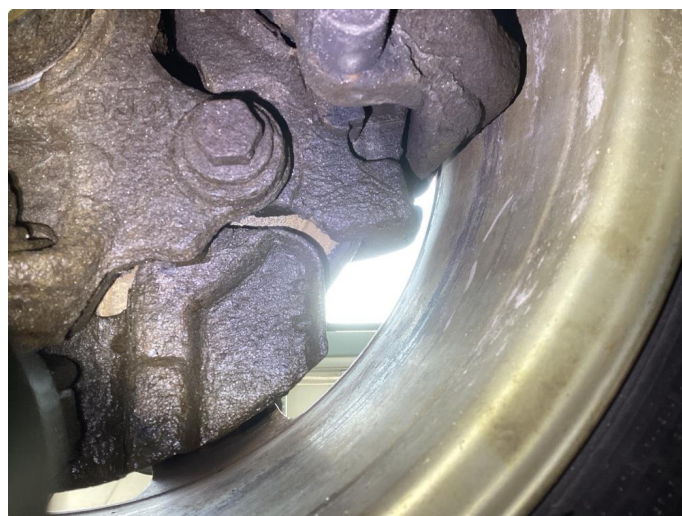
3.1 Slitte bremseskinne inni foran

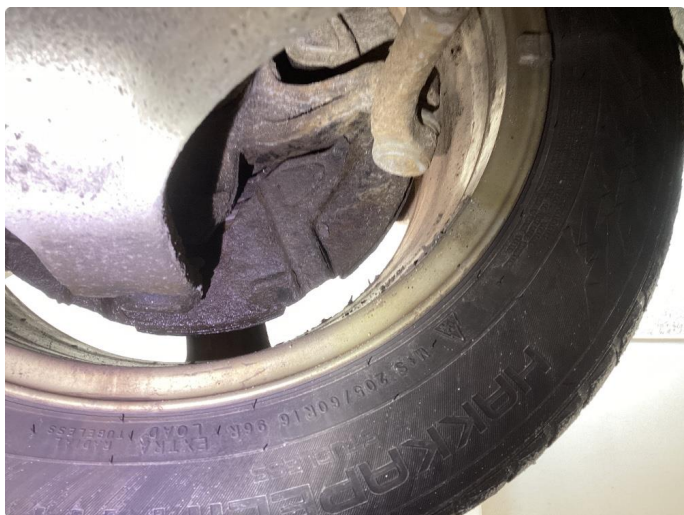
3.2 Mye rust bremseskjold foran, er porøse
