MITSUBISHI OUTLANDER 4X4
TESTDATO: 16.04.2024
KODE: 1393460

PR43213

CHASSISNR: JMBXDGG2WHZ010801	BRUKTIMPORT: Nei
KJØRETØY: Personbil	FRIST FOR PKK: 31.03.2025

NBF Tilstandsrapport er utarbeidet av Norges Bilbransjeforbund og Forbrukerrådet.

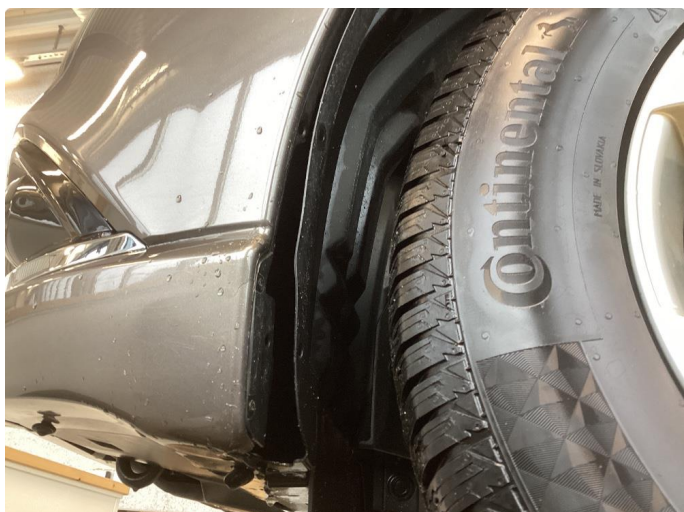
1.1 Venstre innerskjerm foran er løs og sprekk i bunnplate

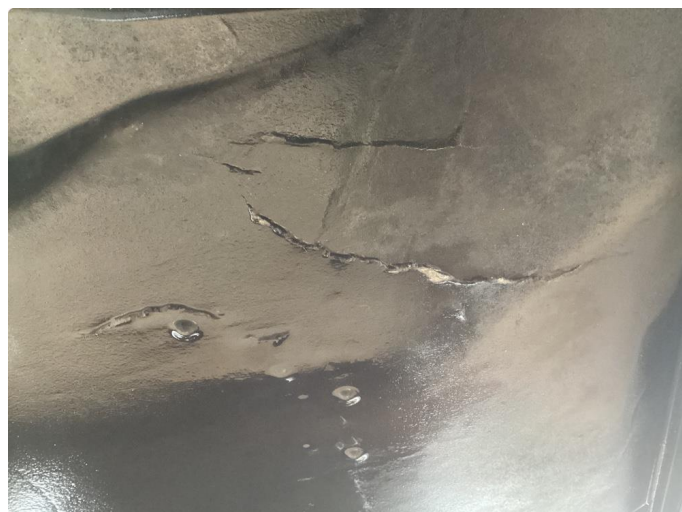
1.1 Venstre innerskjerm foran er løs og sprekk i bunnplate

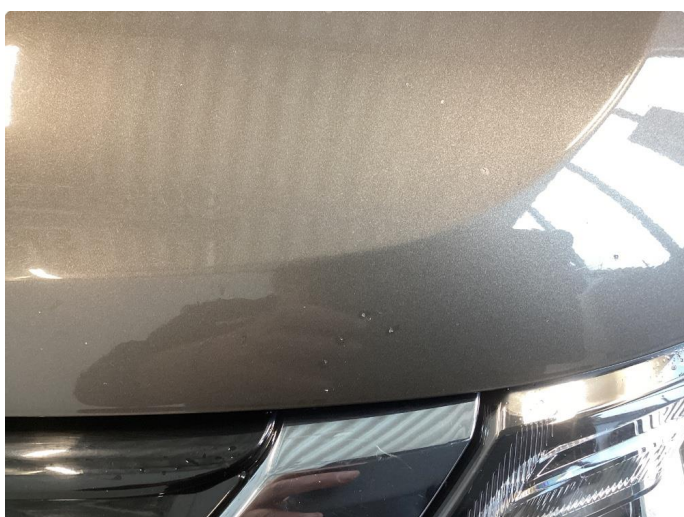
1.2 Steinsprut panser

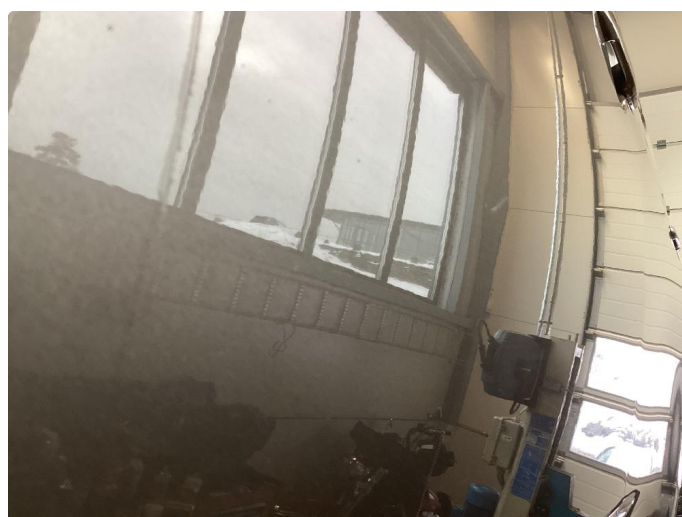
1.3 P-bulke venstre fordør

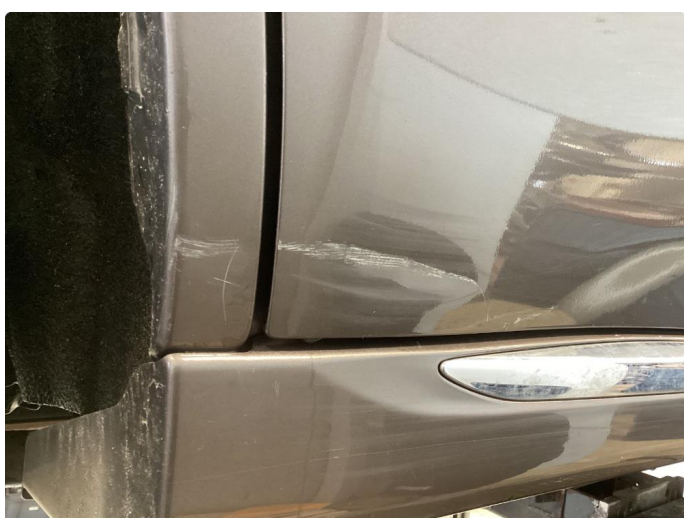
1.4 Skade i høyre bakdør over i hjulbue bak

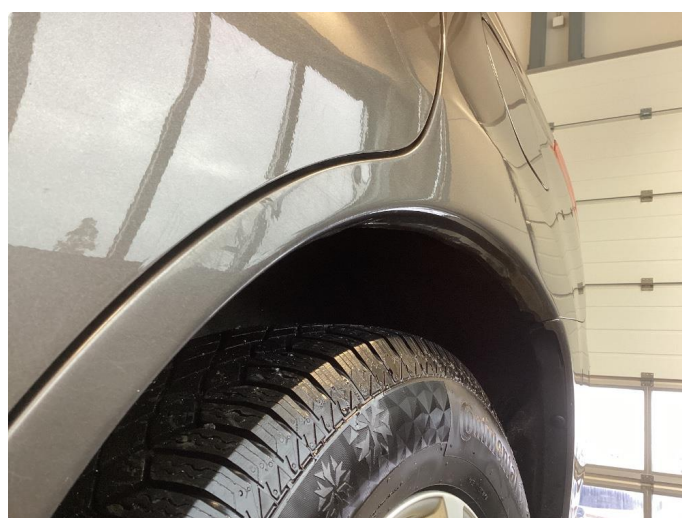
1.5 3 p-bulker venstre bakskjerm

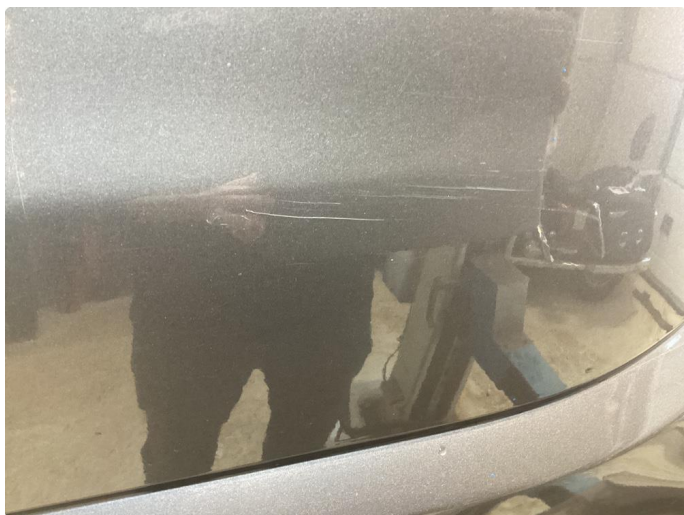
1.6 Div riper og hakk stötfanger bak

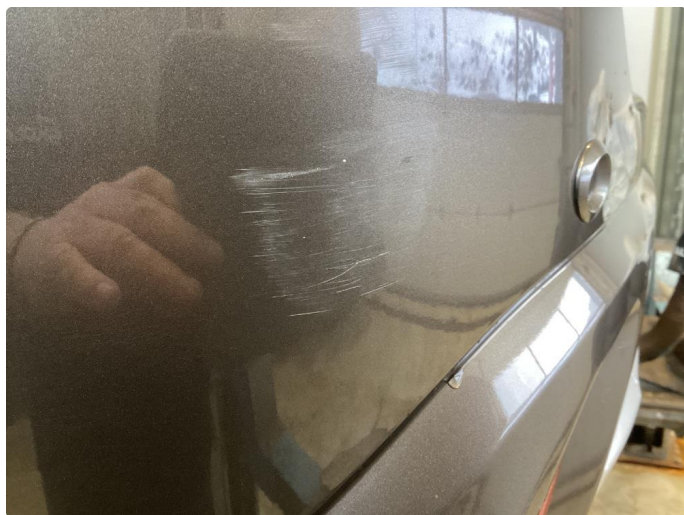
1.6 Div riper og hakk stötfanger bak

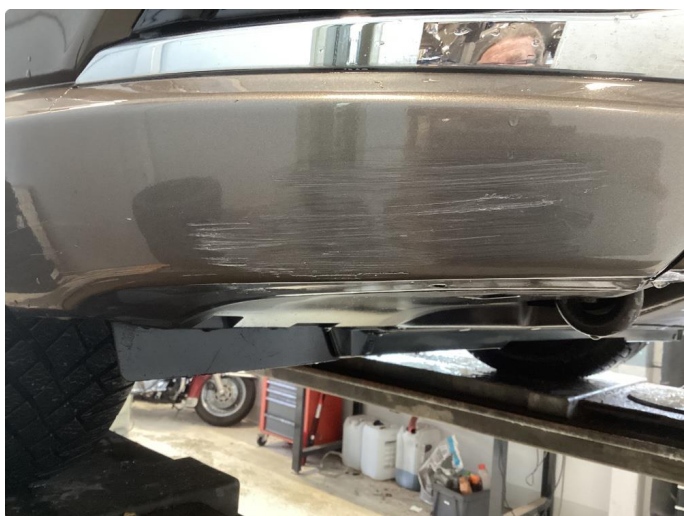
1.7 Skade/riper stötfanger foran höyre side

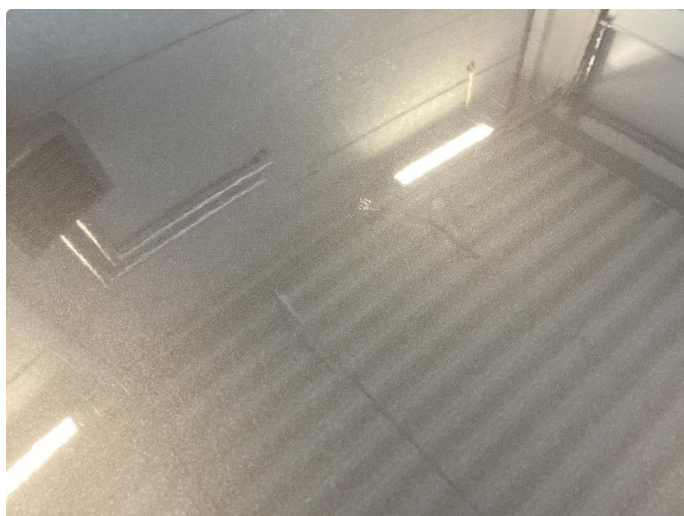
1.8 Flere rust roser tak

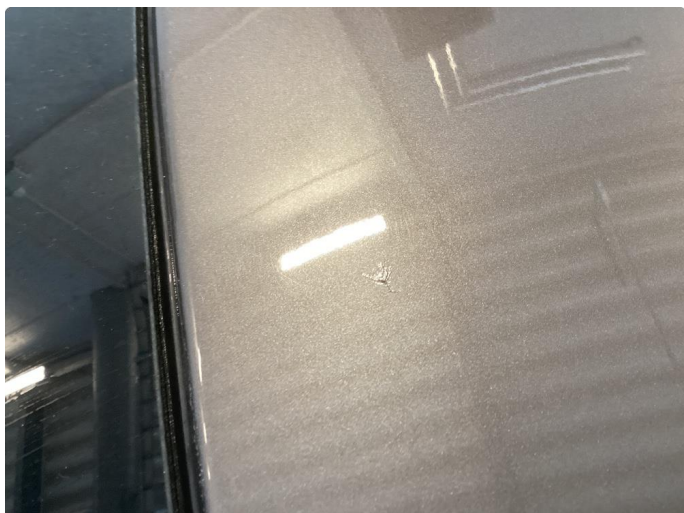
1.8 Flere rust roser tak

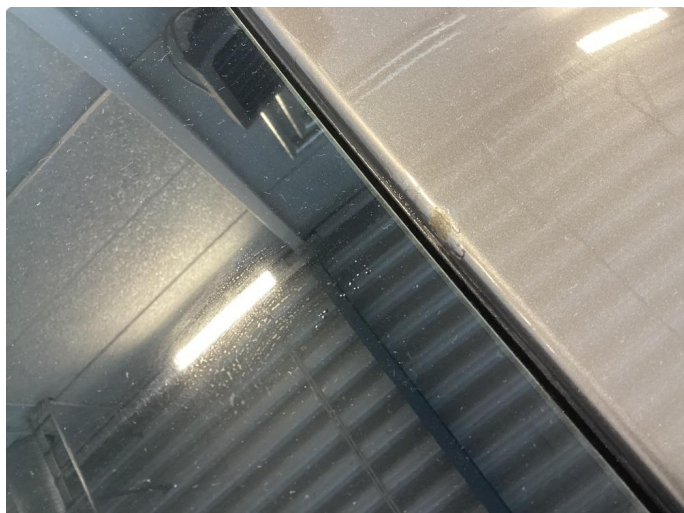
1.8 Flere rust roser tak

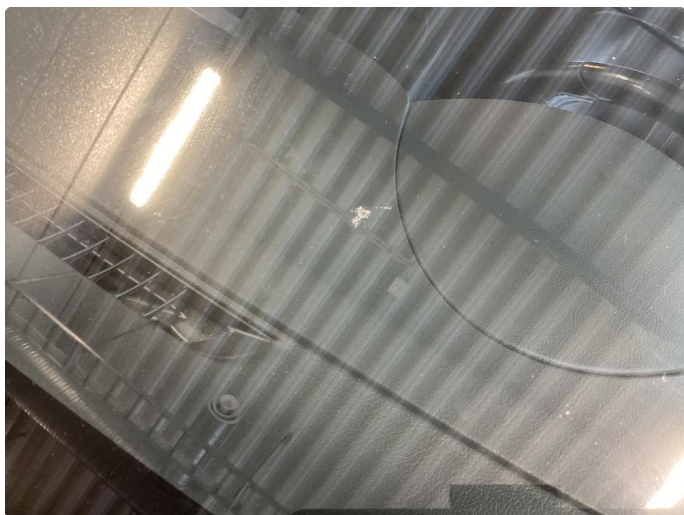
1.9 Steinsprut i frontrute föreside
