**NISSAN LEAF FORHJULSDRIFT**
**TESTDATO: 18.04.2024**
**KODE: 1394671**

| | <b>17 034 KM</b> | <b>05.02.2021</b><br>Førstegang registrert | <b>Elektrisitet</b> |

| <b>CHASSISNR:</b> SJNFAAZE1U0112178 | <b>BRUKTIMPORT:</b> Nei |

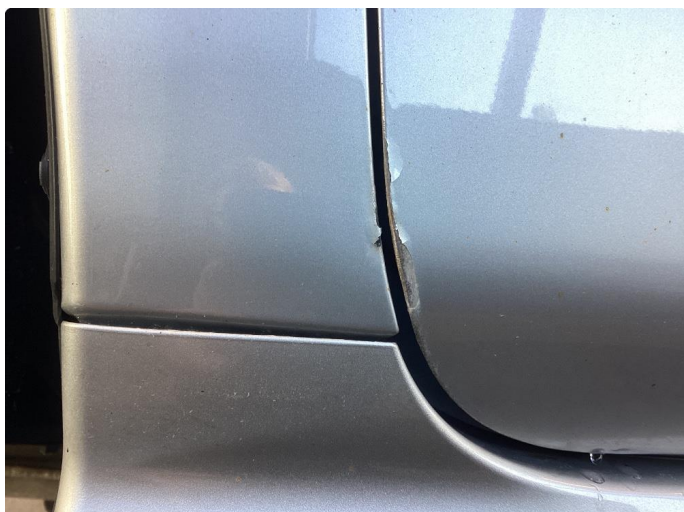
| Punkt | Beskrivelse | Plassering |
|---|---|---|
| 1.1 Dører | Lakk flasser venstre forskjerm og dør | |

1.1 Lakk flasser venstre forskjerm og dør

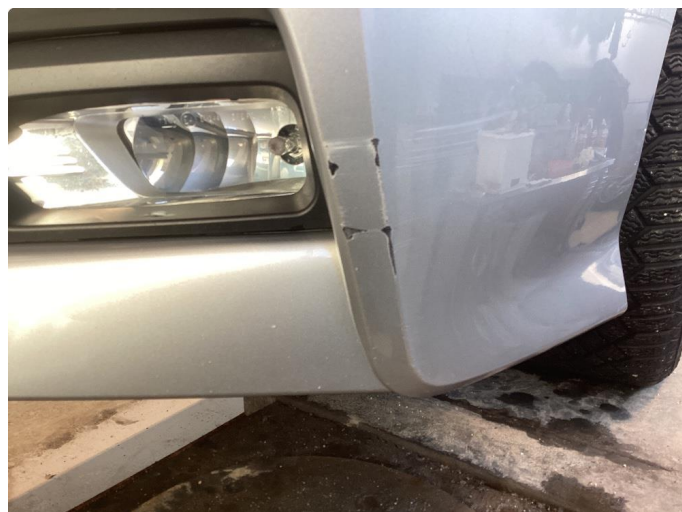
| Punkt | Beskrivelse | Plassering |
|---|---|---|
| 1.2 Støtfanger | Riper/skade støtfanger foran venstre side og sprekt støtfanger høyre side | |

1.2 Riper/skade støtfanger foran venstre side og sprekt støtfanger høyre side

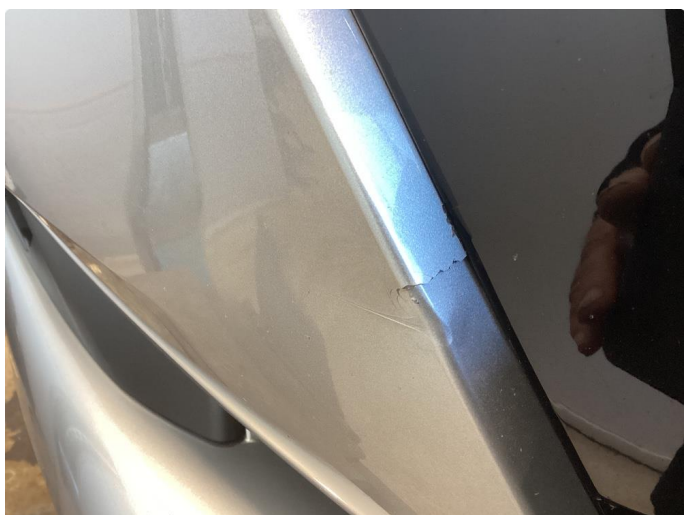
1.2 Riper/skade støtfanger foran venstre side og sprekt støtfanger høyre side

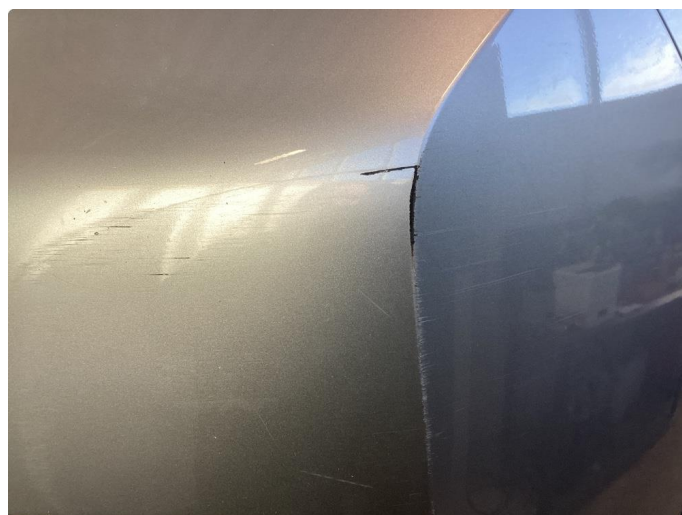
1.2 Riper/skade støtfanger foran venstre side og sprekt støtfanger høyre side

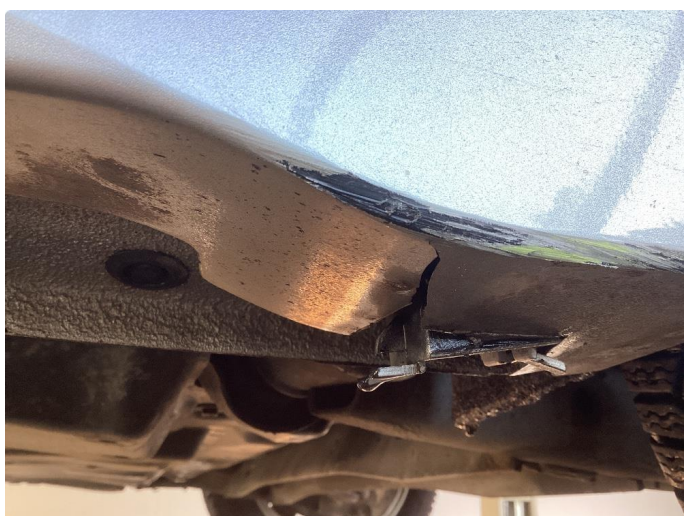
| Punkt | Beskrivelse | Plassering |
|---|---|---|
| 1.3 Kanal | Skade venstre kanal | |

1.3 Skade venstre kanal

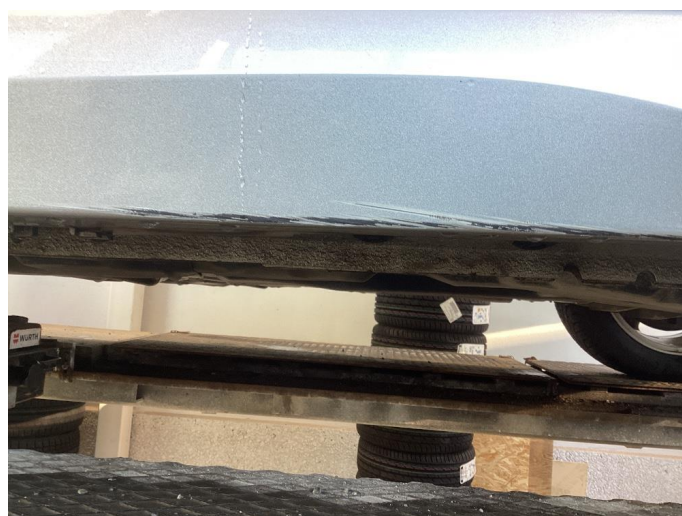
1.3 Skade venstre kanal

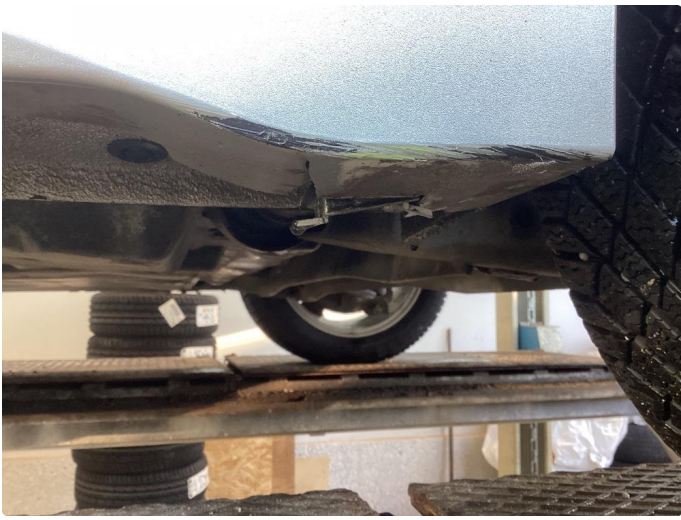
1.3 Skade venstre kanal

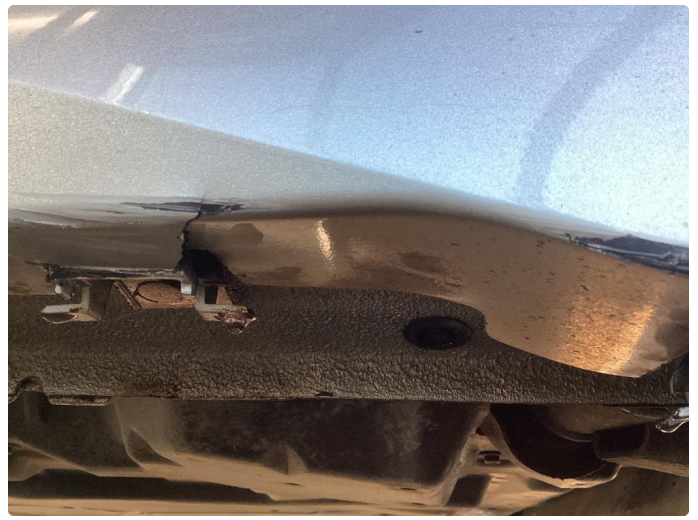
1.3 Skade venstre kanal
