**AUDI Q2 FORHJULSDRIFT**
**TESTDATO: 21.05.2024**
**KODE: 1417807**

<b>PR49247</b>

NBF Tilstandsrapport er utarbeidet av Norges Bilbransjeforbund og Forbrukerrådet.

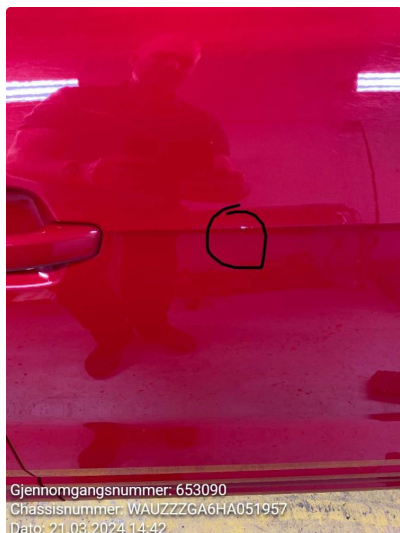
1.1 Sår høyre for dør

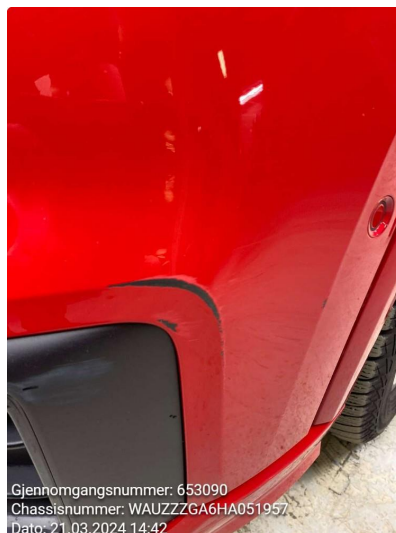
1.2 Ripe Venstre hjørne framme

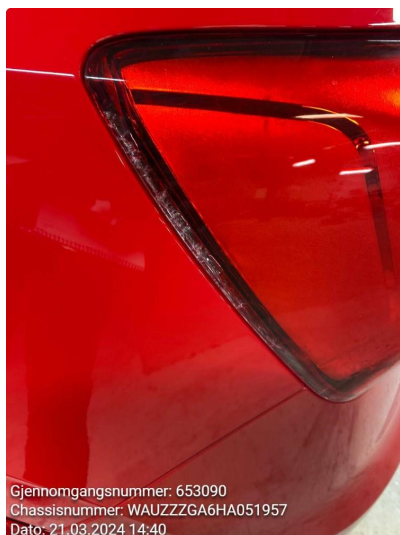
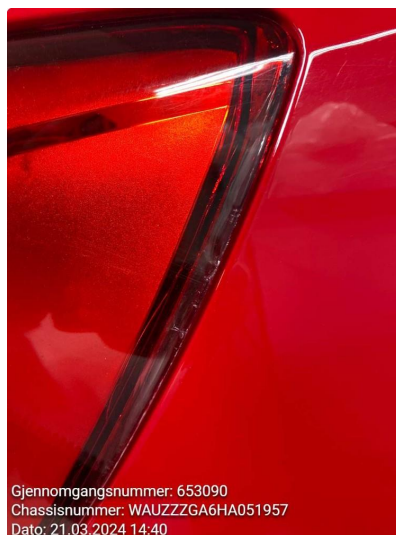
2.1 Krakelering i plast bak
