KIA SOUL EV FORHJULSDRIFT
TESTDATO: 23.05.2024
KODE: 1419307

EL74061

NBF Tilstandsrapport er utarbeidet av Norges Bilbransjeforbund og Forbrukerrådet.

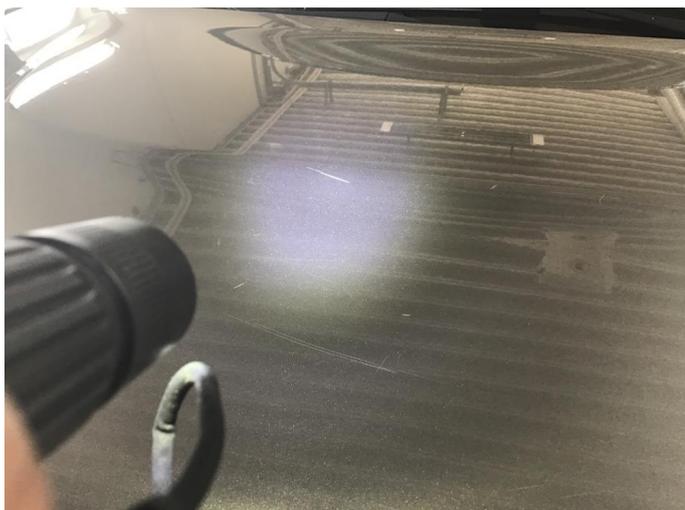
1.1 En del riper og noe steinsprut med rust

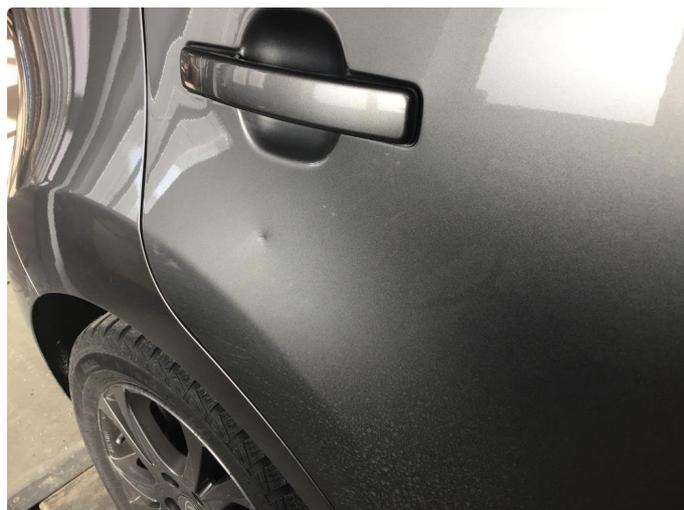
1.2 3 p bulker og knast venstre baddør

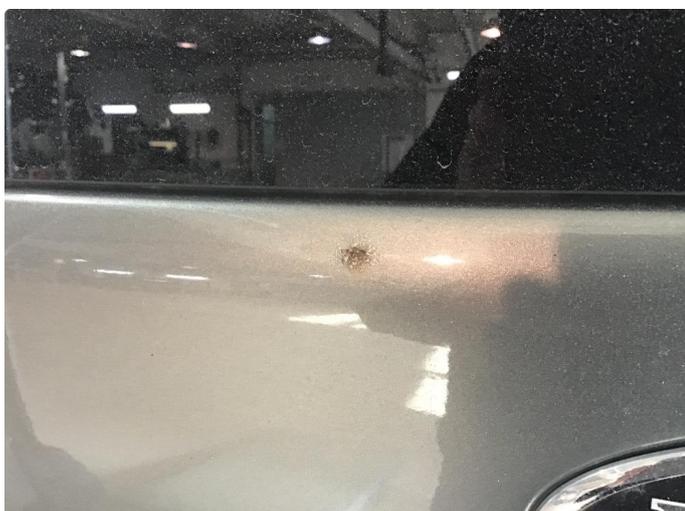
1.3 Rustrose bakluke

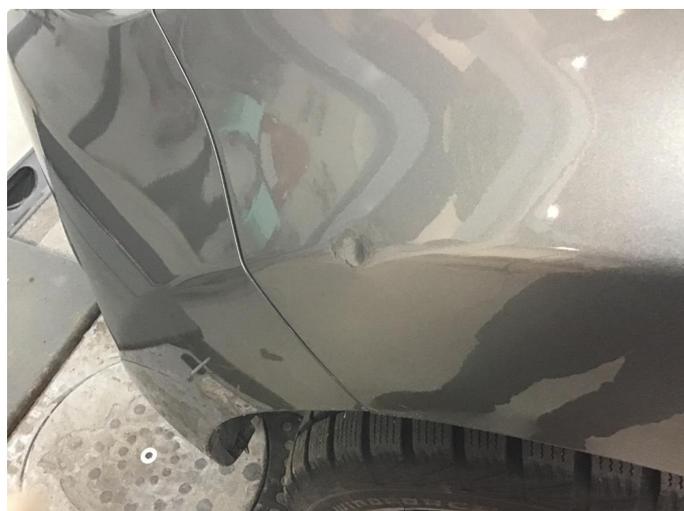
1.4 Kraftig p bulk som er flekker. Venstre forskjerm

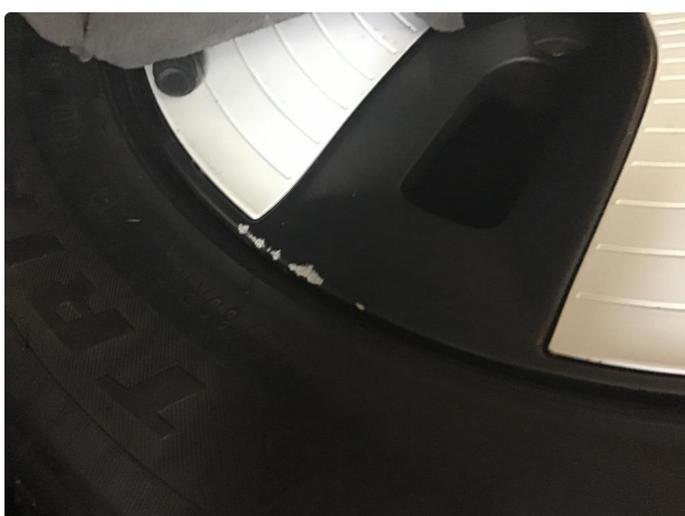
1.5 2 sommerfelger litt kantkjørte

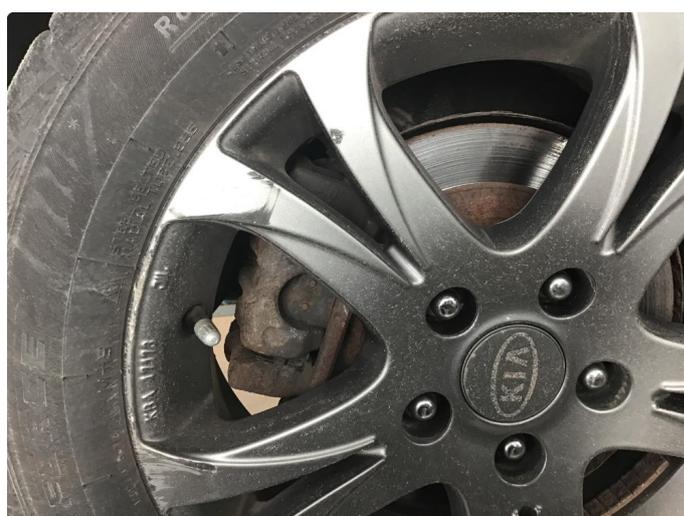
1.6 3 vinterfelger litt kantkjørte

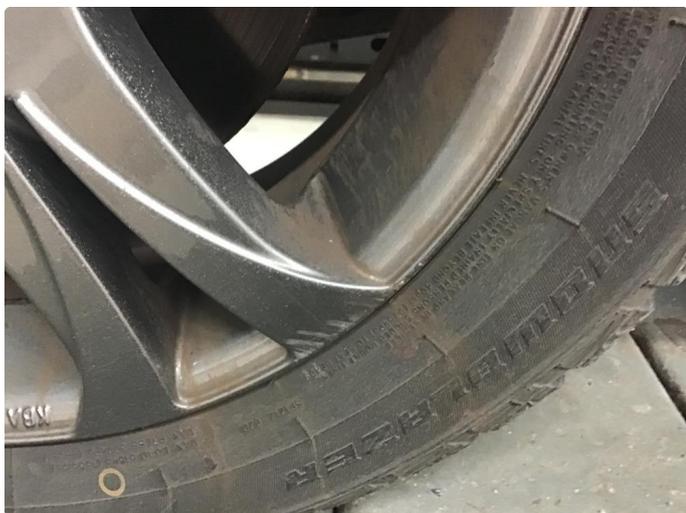
1.6 3 vinterfelger litt kantkjørte

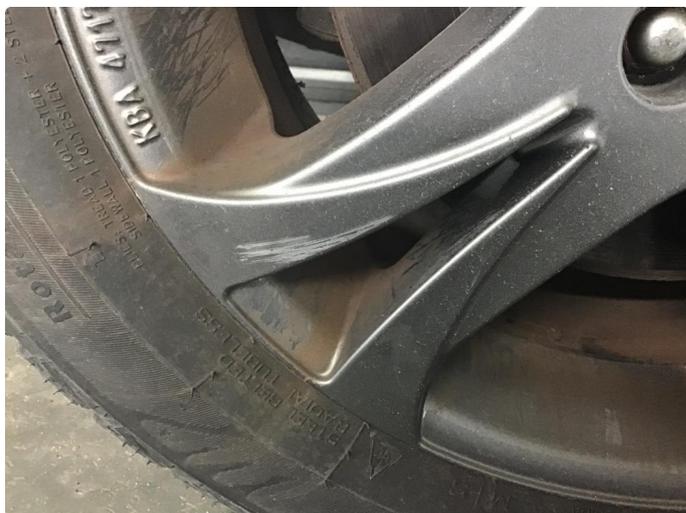
1.6 3 vinterfelger litt kantkjørte

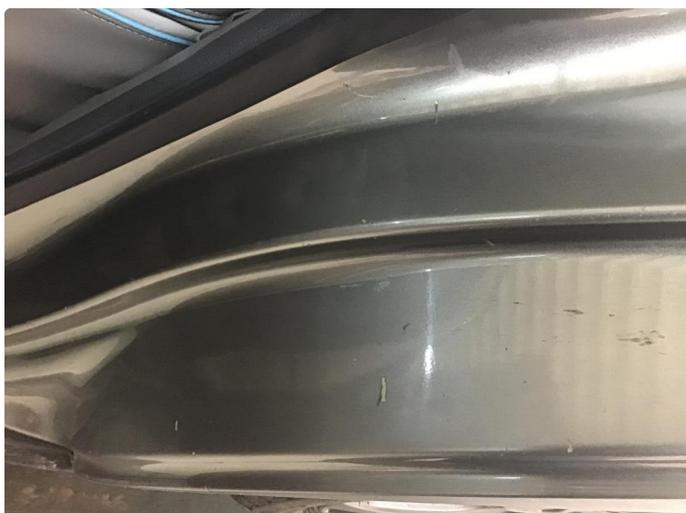
1.7 Riper/knast innsteg bakdører

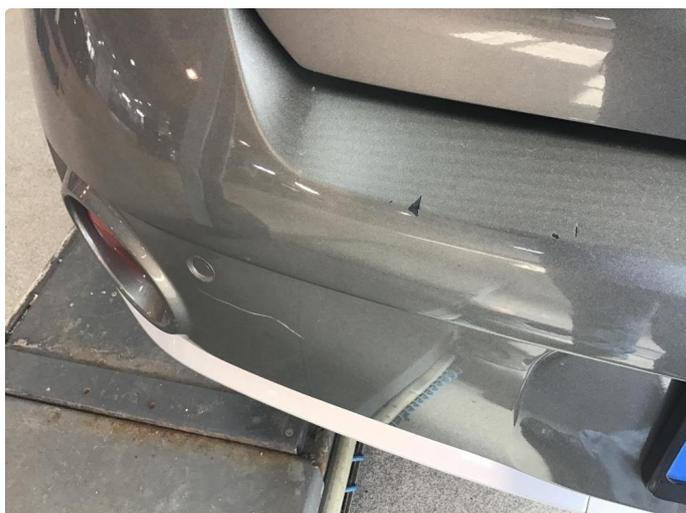
1.8 Riper/knast støtfanger bak

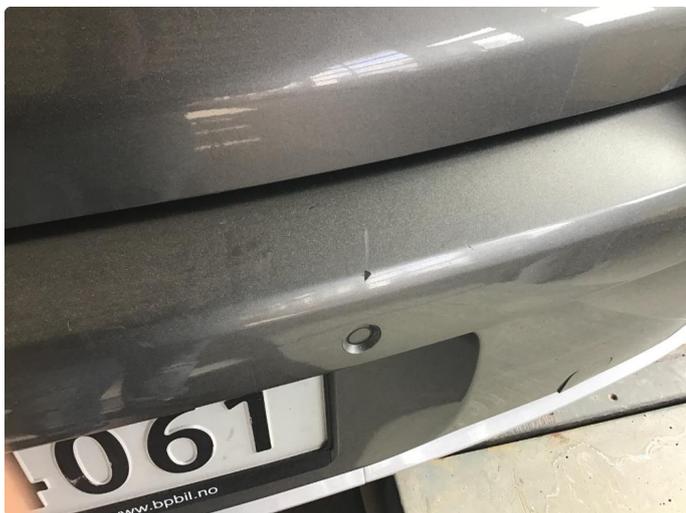
1.8 Riper/knast støtfanger bak

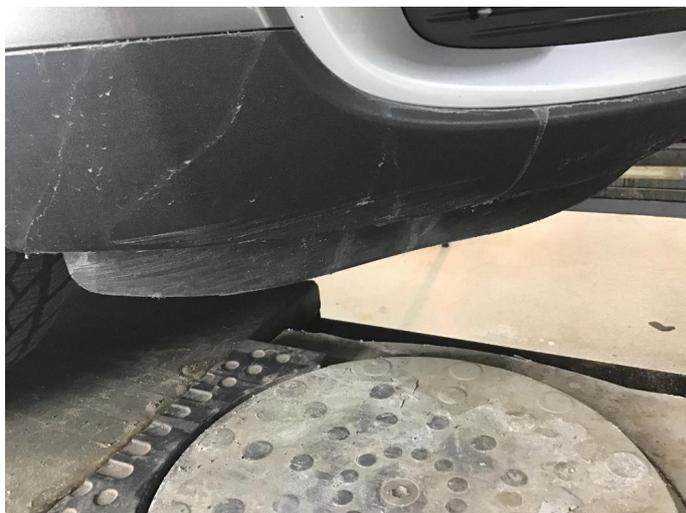
1.9 Riper i sort plast støtfanger foran nede høyre side

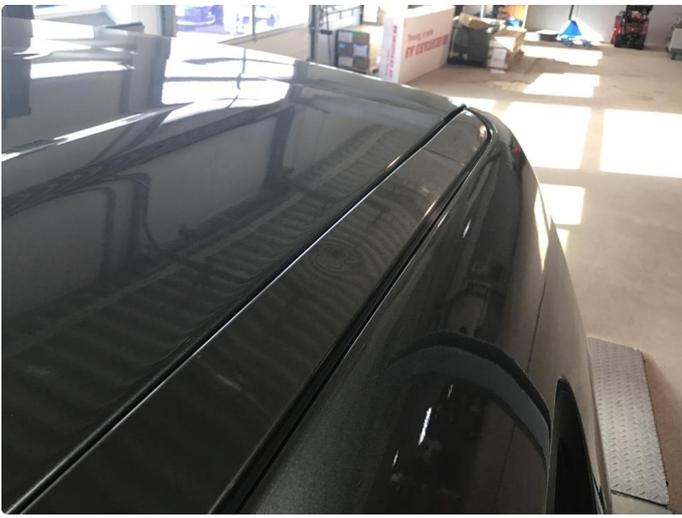
1.11 Flere småbulker tak/takvange venstre side
