**TOYOTA AURIS 90 HK MANUELL**
**TESTDATO: 21.05.2024**
**KODE: 1417882**

<b>PP98200</b>	<b>149 167 KM</b>	<b>18.10.2011</b> Førstegang registrert	<b>Diesel</b>
----------------	-------------------	--	---------------

NBF Tilstandsrapport er utarbeidet av Norges Bilbransjeforbund og Forbrukerrådet.

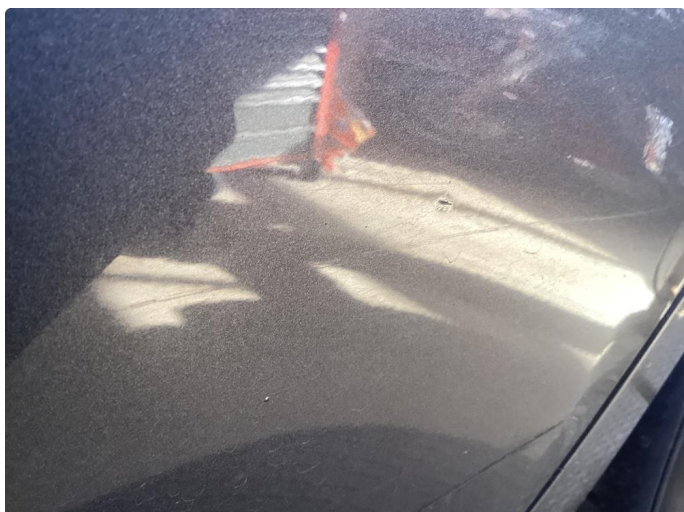
1.1 Div riper og bruks merker i karosseri

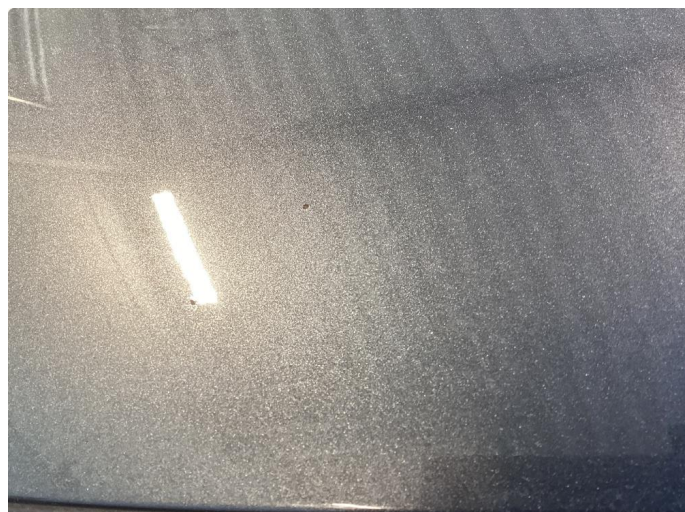
1.1 Div riper og bruks merker i karosseri

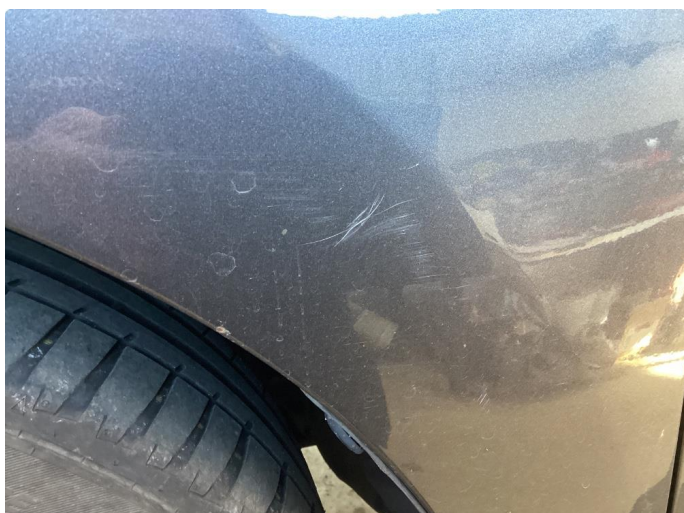
1.1 Div riper og bruks merker i karosseri

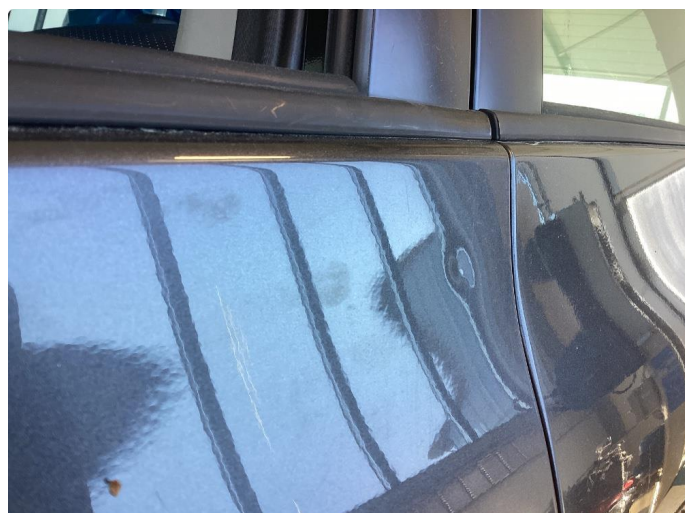
1.1 Div riper og bruks merker i karosseri

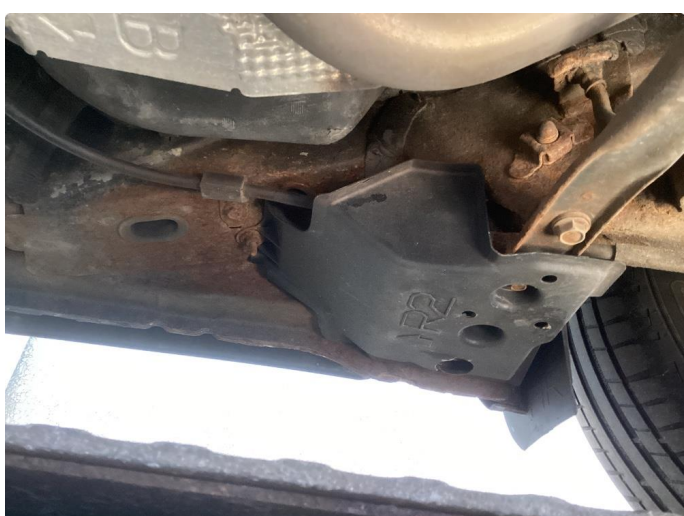
1.2 Bilen har en del rust under bak

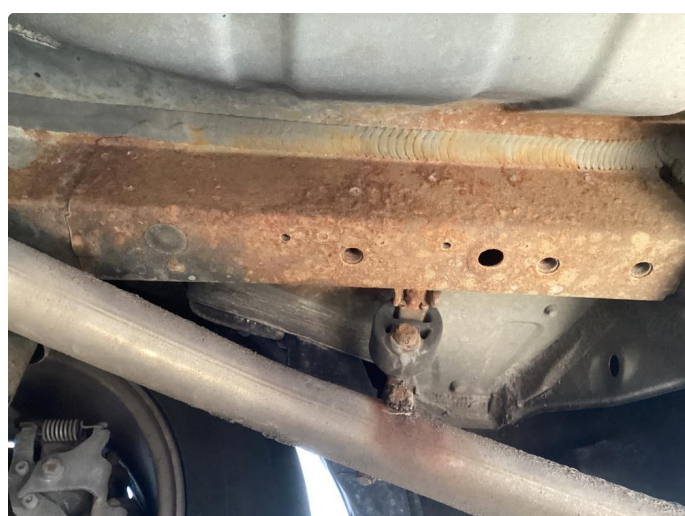
1.2 Bilen har en del rust under bak

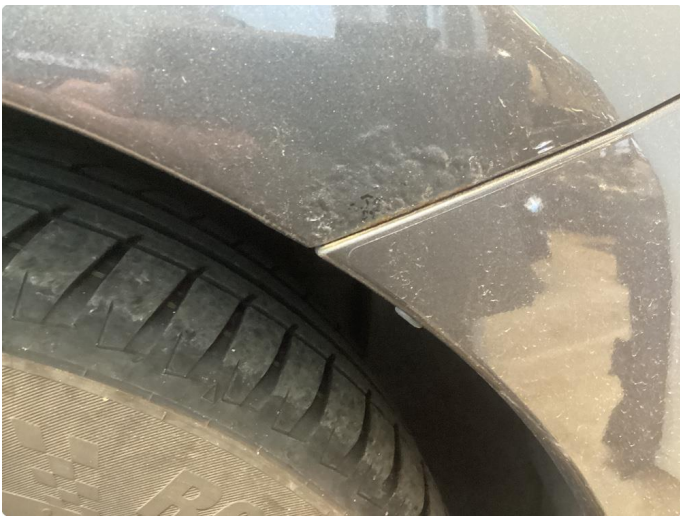
1.3 Rust höyre forskjerm

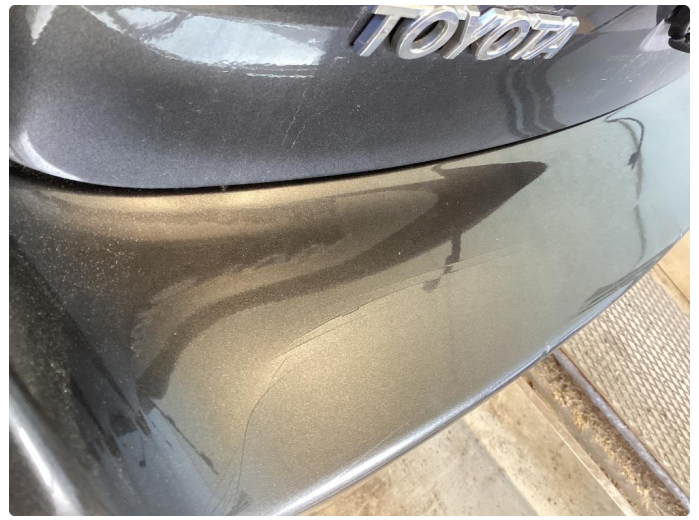
1.4 Skade stötfanger bak

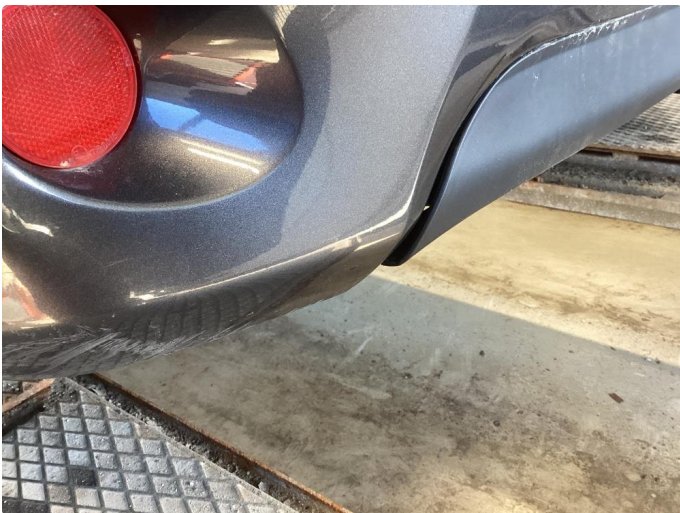
1.4 Skade stötfanger bak

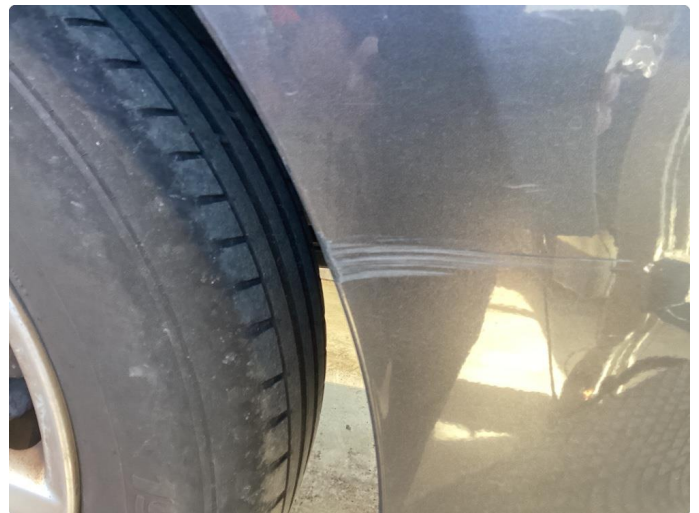
1.4 Skade stötfanger bak

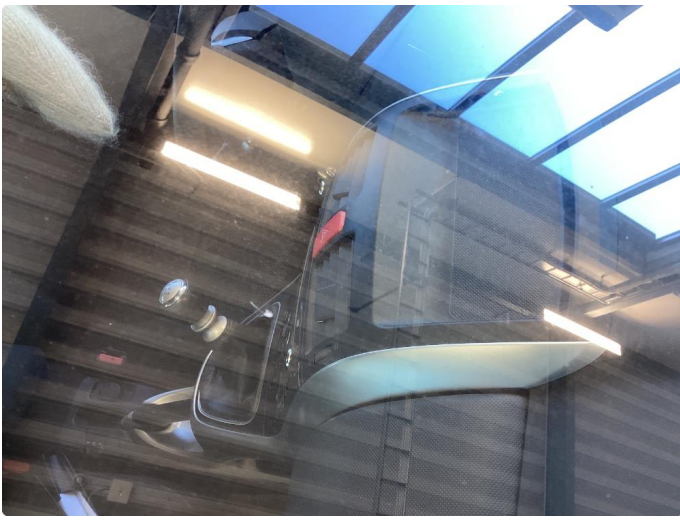
1.5 Steinsprut frontrute

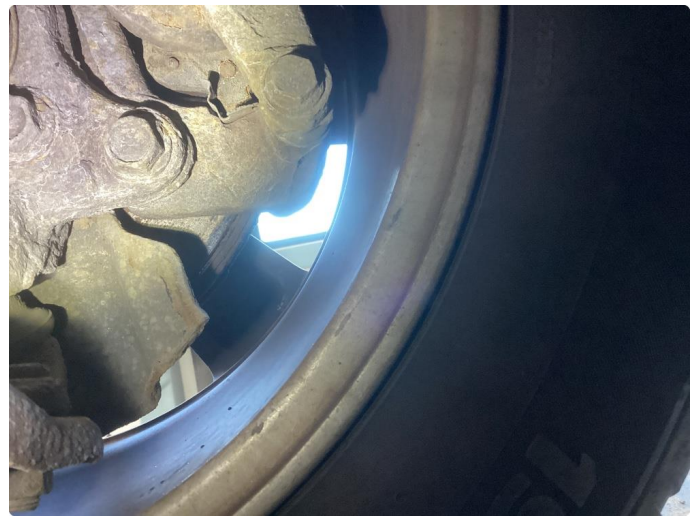
2.1 Slitte bremseskiver foran, nok klosser

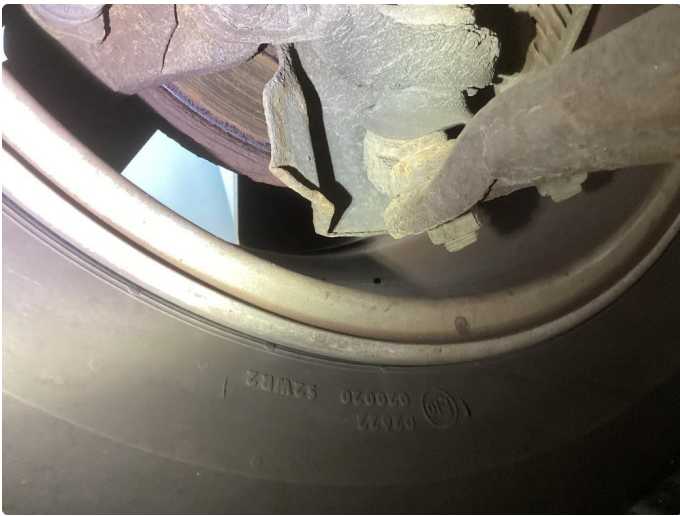
2.1 Slitte bremseskiver foran, nok klosser

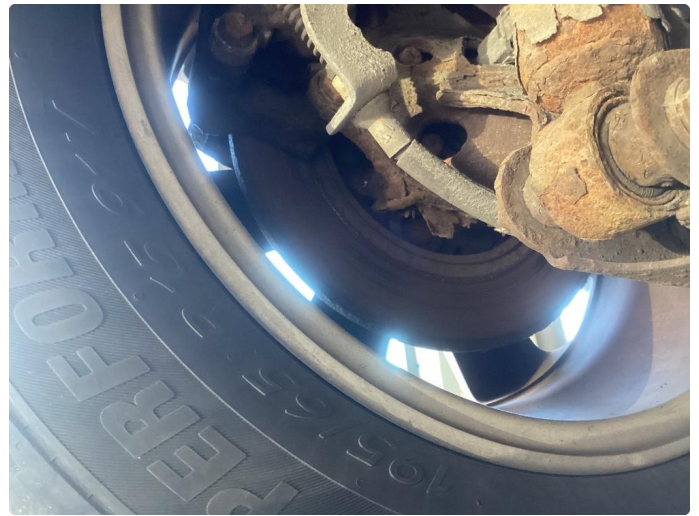
2.2 Mangler bremseskjold bak venstre side og rustet opp høyre side

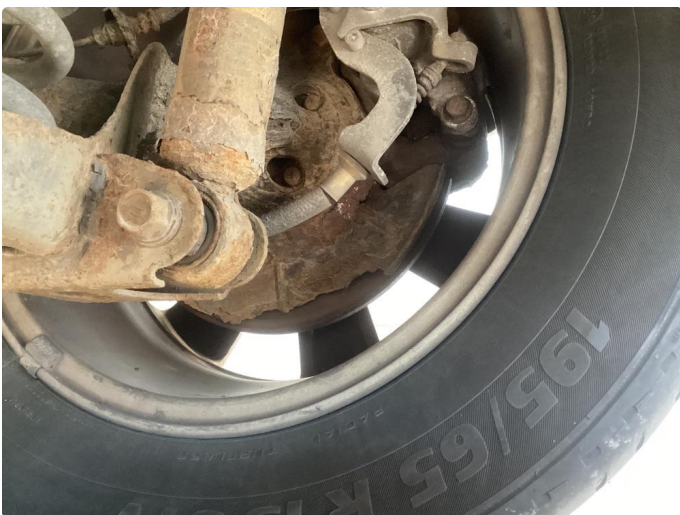
2.2 Mangler bremseskjold bak venstre side og rustet opp høyre side
