TOYOTA AURIS FORHJULSDRIFT

TESTDATO: 04.03.2024

LY71341

NBF Tilstandsrapport er utarbeidet av Norges Bilbransjeforbund og Forbrukerrådet.

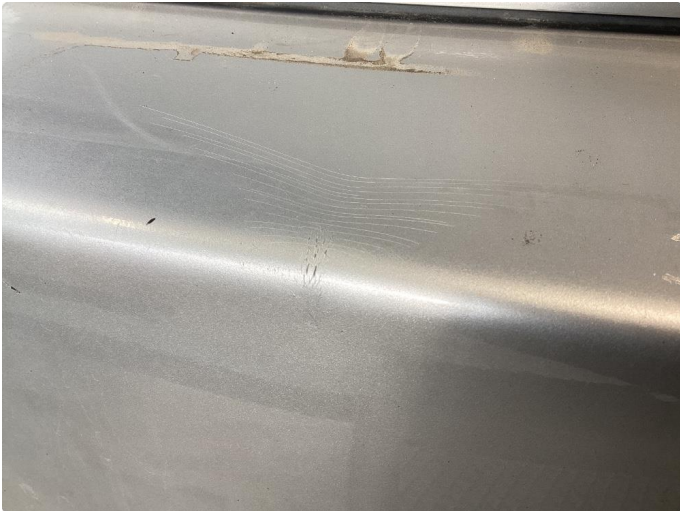
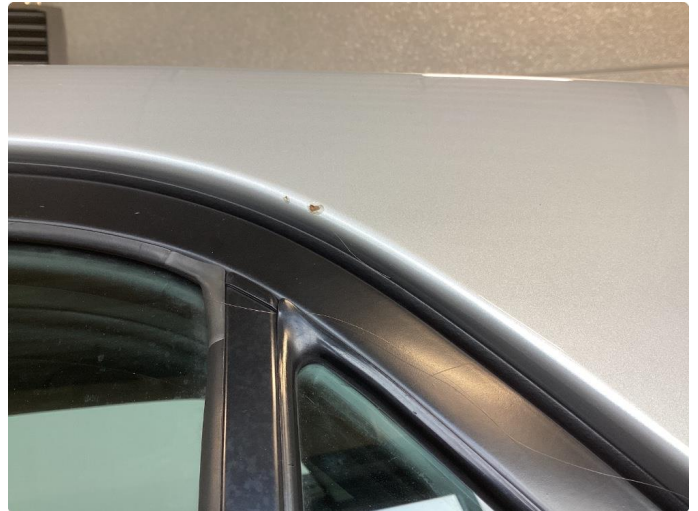
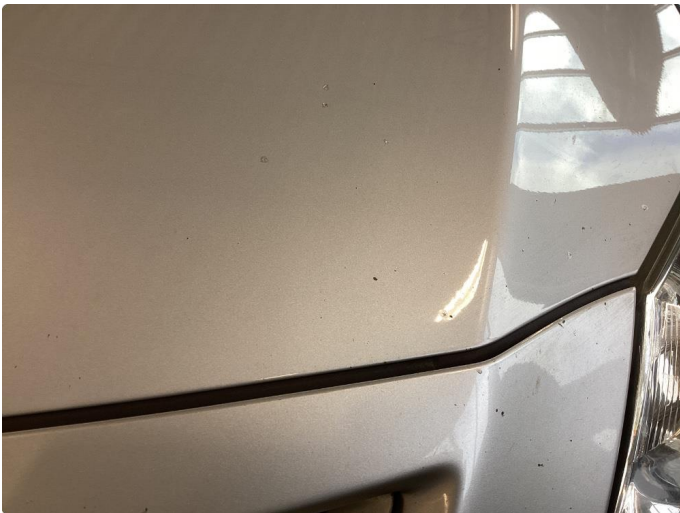
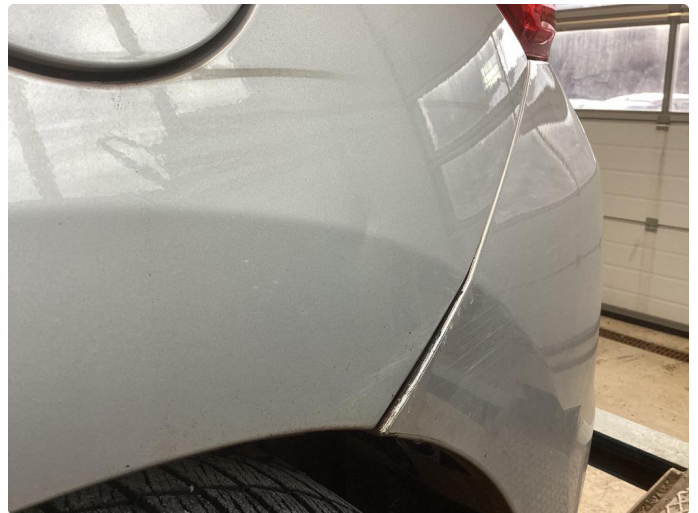
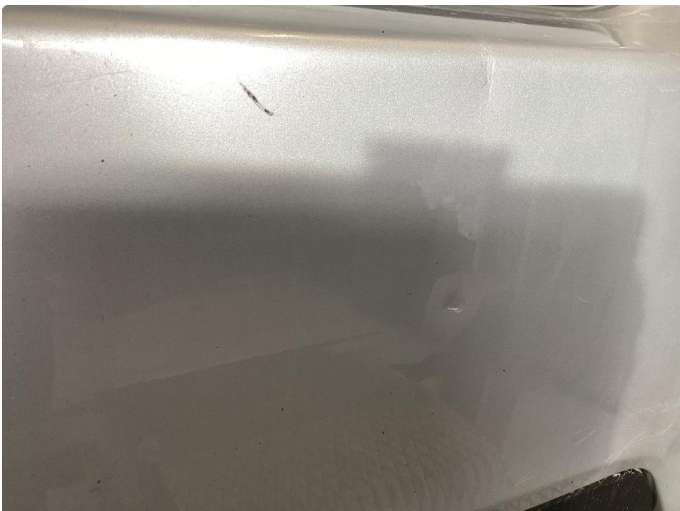
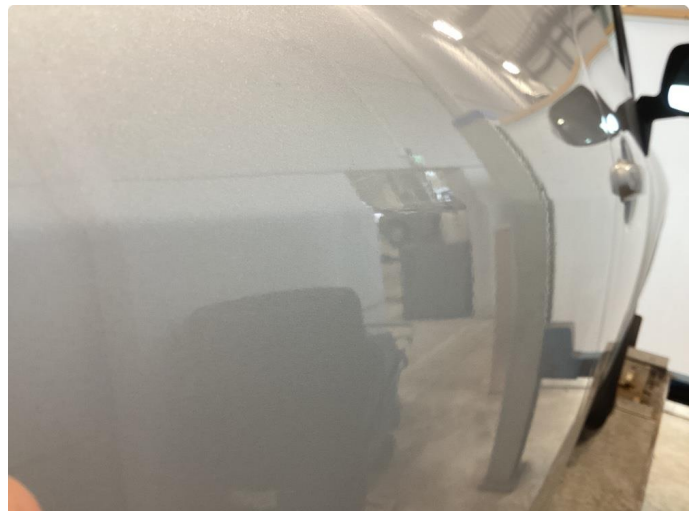
| Punkt | | Beskrivelse | Plassering |
|---|---|---|---|
| 1.1 | Lakk | Noe p-bulker og riper karosseri, men veldig fin ut fra alder og km. | |

1.1 Noe p-bulker og riper karosseri, men veldig fin ut fra alder og km.

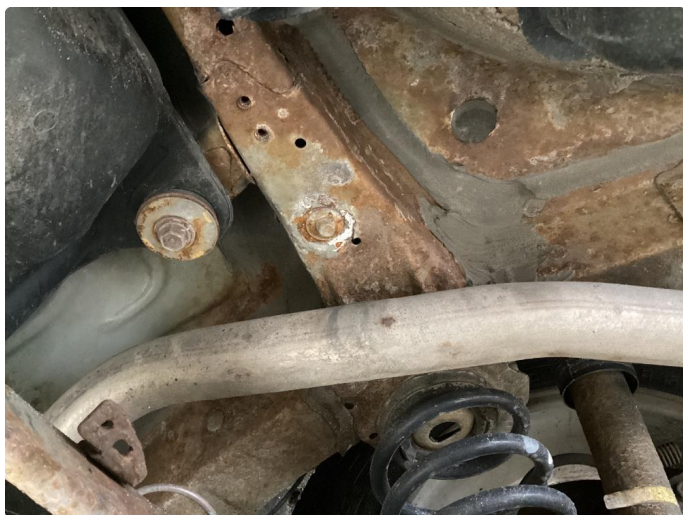
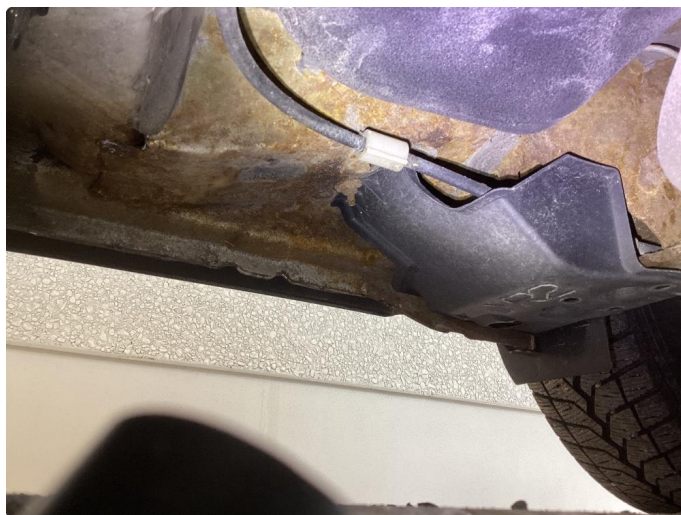
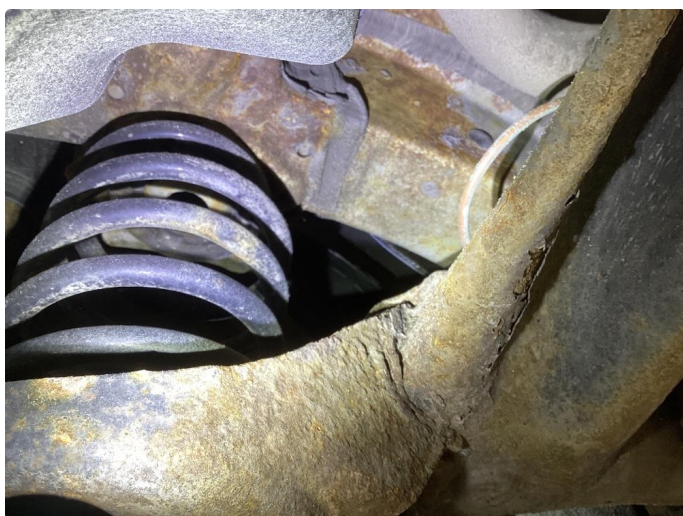
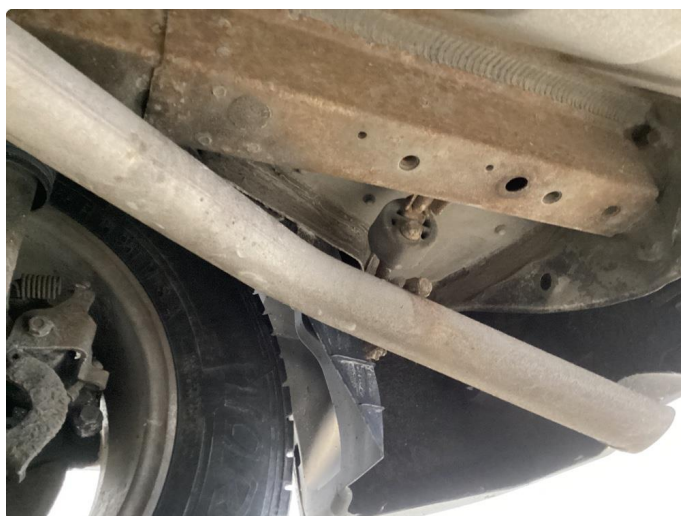
| Punkt | | Beskrivelse | Plassering |
|---|---|---|---|
| 1.2 | Under bil | rust | |

1.2 Rust

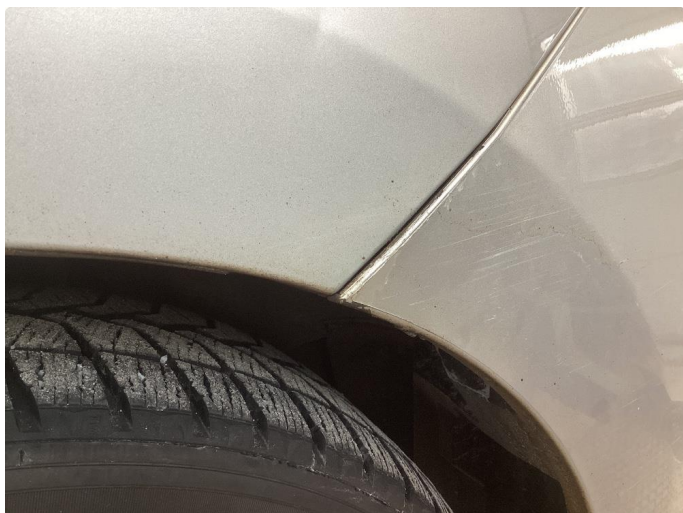
| Punkt | | Beskrivelse | Plassering |
|---|---|---|---|
| 1.3 | Støtfanger | Noe riper og løs innfestning støtfanger venstre side bak. | |

1.3 Noe riper og løs innfestning stötfanger venstre side bak.

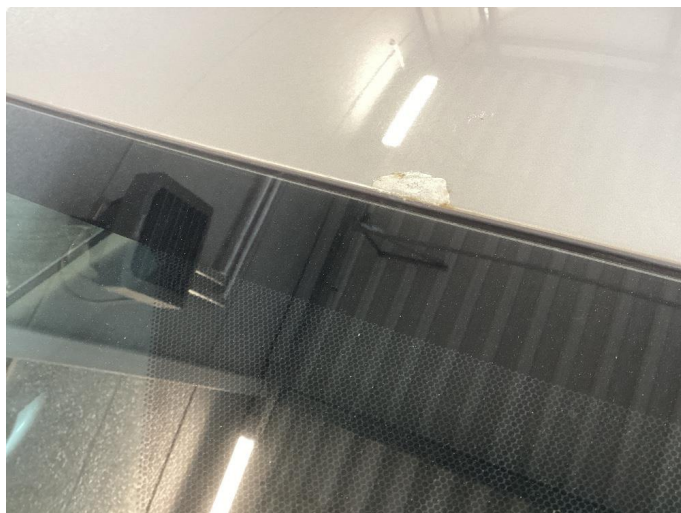
| Punkt | | Beskrivelse | Plassering |
|---|---|---|---|
| 1.4 | Tak | Noe rust p tak over frontvindu | |

1.4 Noe rust p tak over frontvindu
