**SKODA OCTAVIA 245 HK AUTOMAT 2WD**
**TESTDATO: 09.06.2024**
**KODE: 1433593**

<b>AY38677</b>

<b>95 312 KM</b>

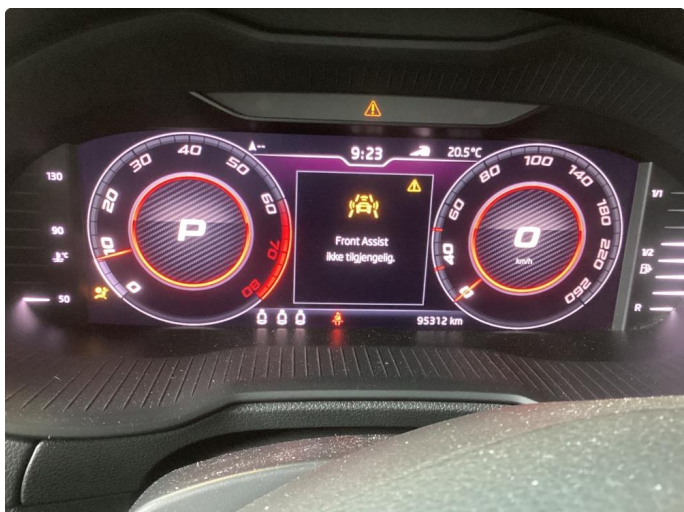
1.1 Feil på front assist

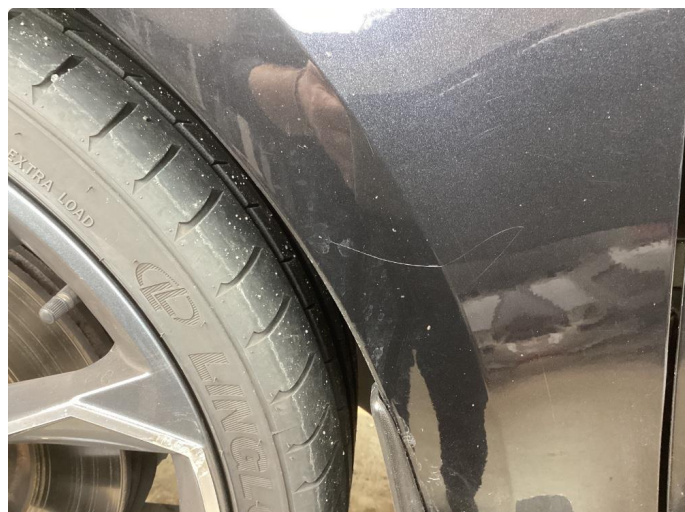
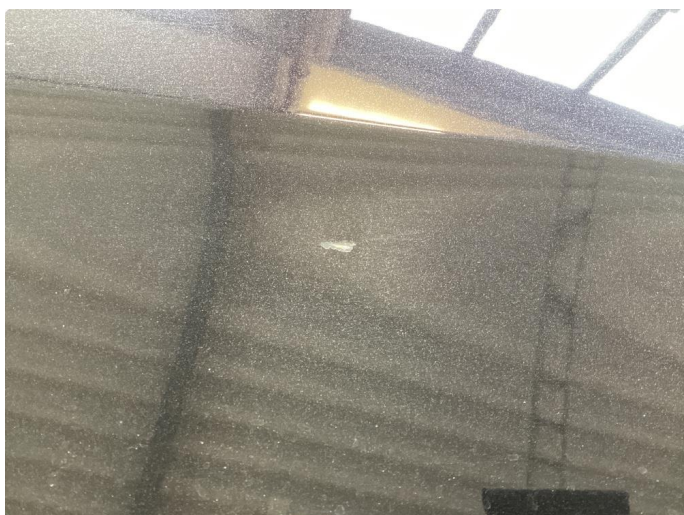
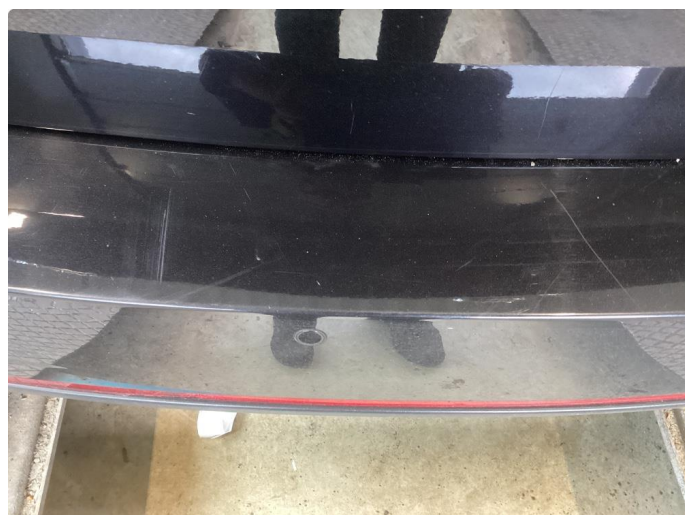
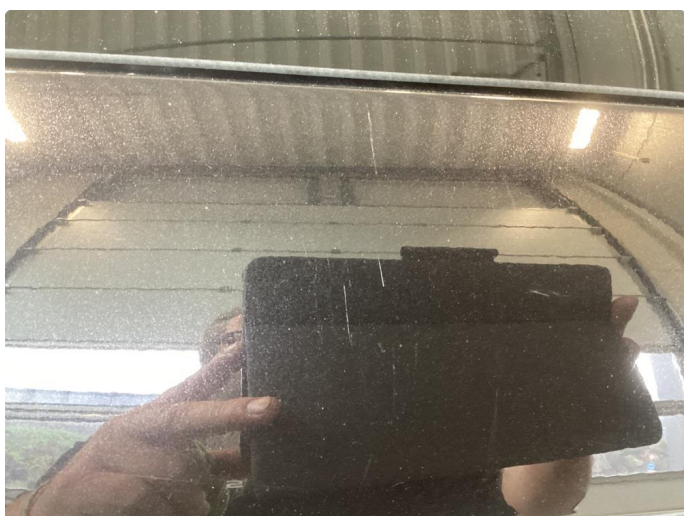
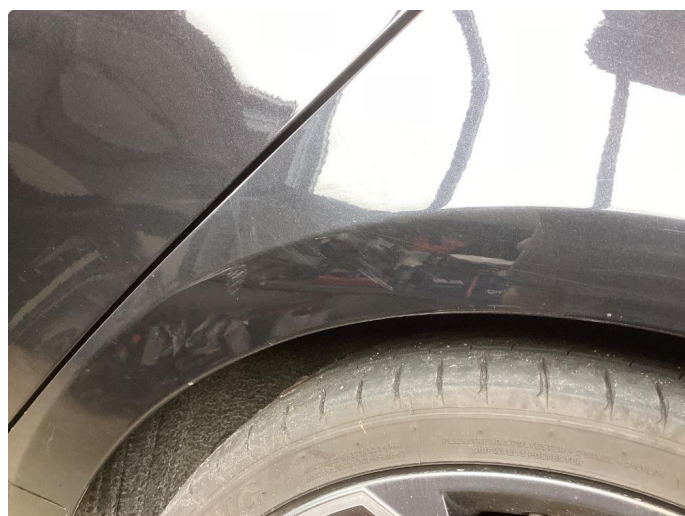
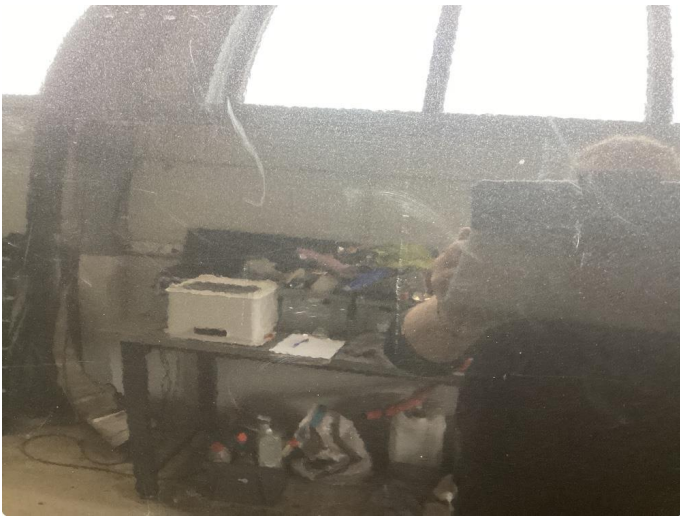
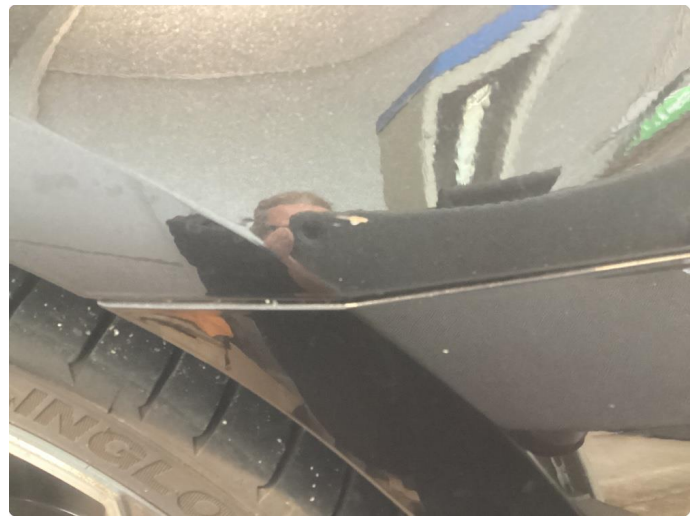
2.1 Div riper og knast i lakk

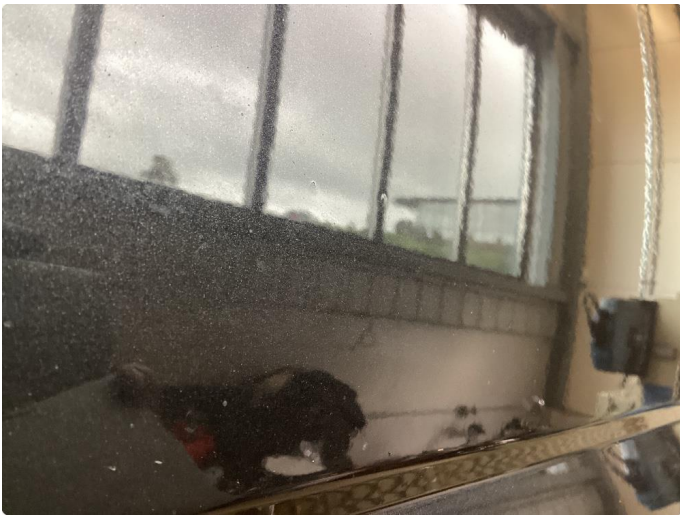
2.2 Venstre forskjerm, bakskjerm og høyre fordör er omlakkert. Mye stöv i venstre fordör

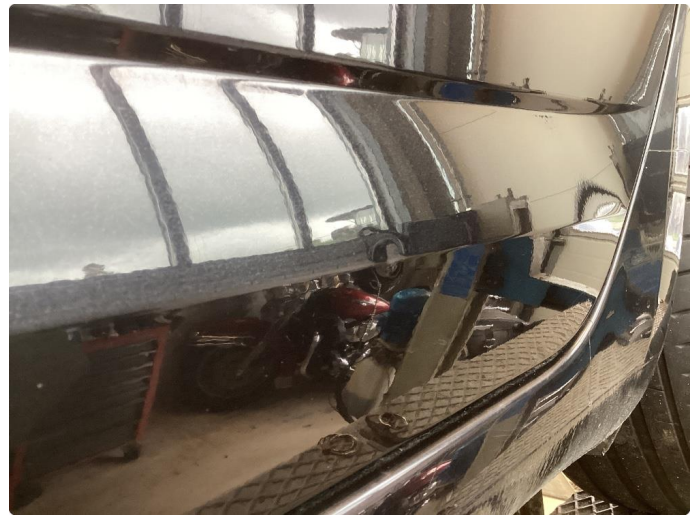
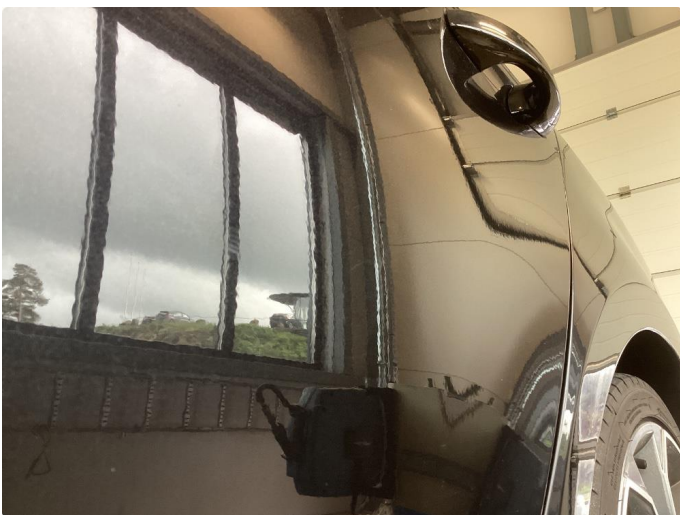
2.3 P-bulk venstre bakdör 1 stor og 1 liten

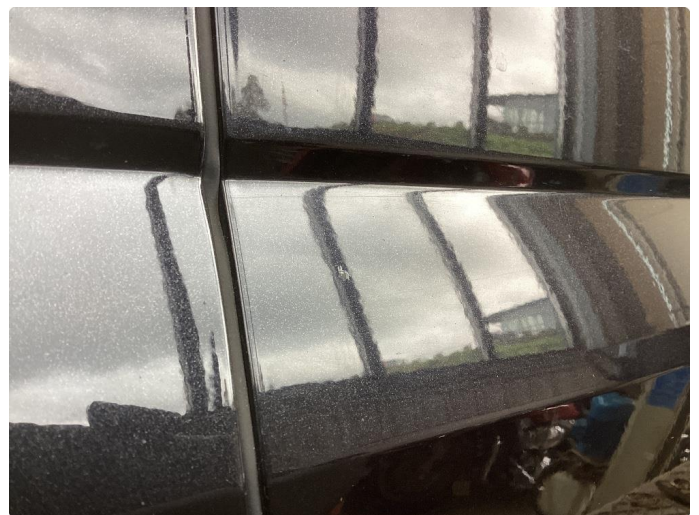
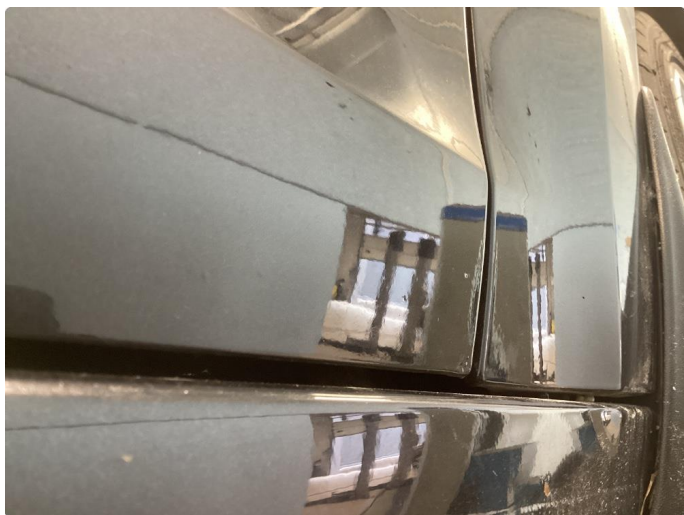
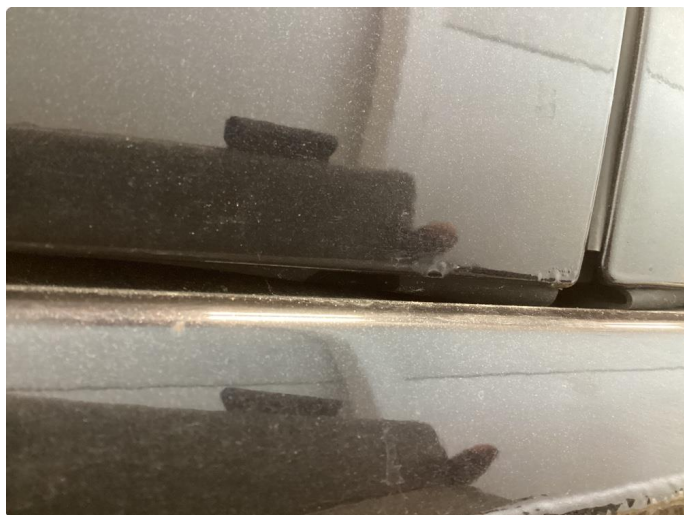
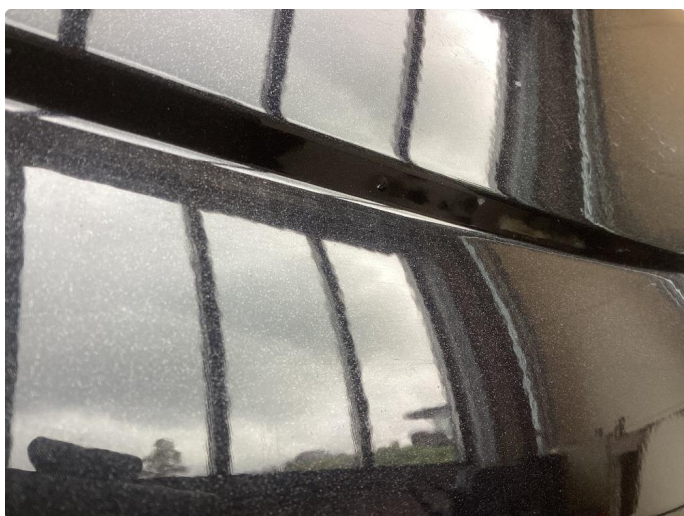
2.4 Noe sinkslipp i dörer

2.4 Noe sinkslipp i dörrer

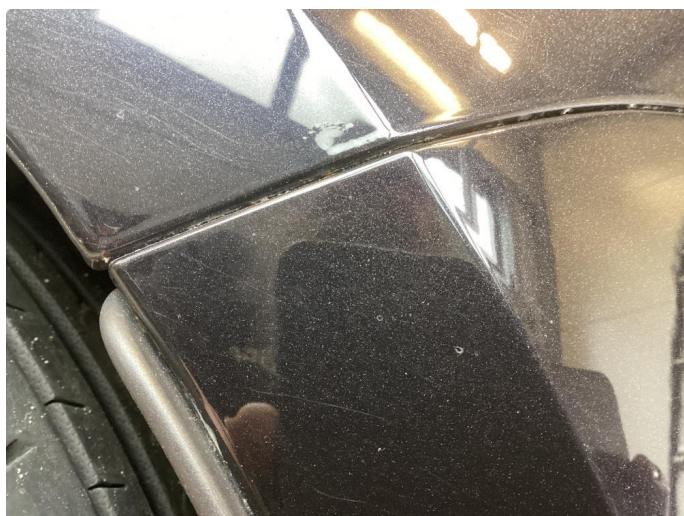
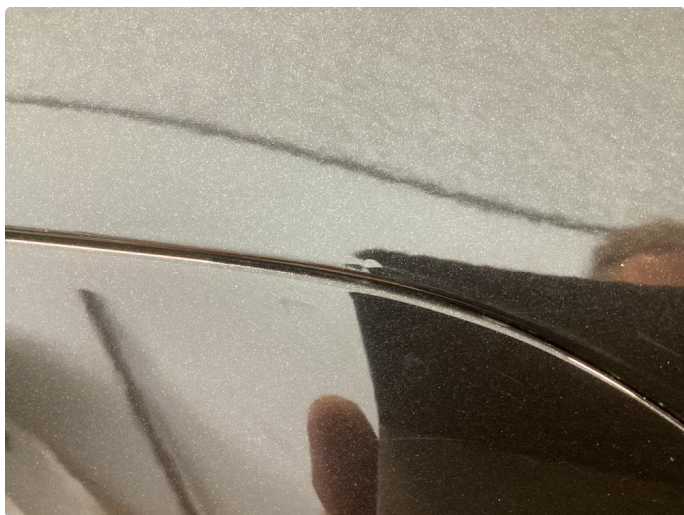
2.5 Påbegynt rust begge bakskjermer

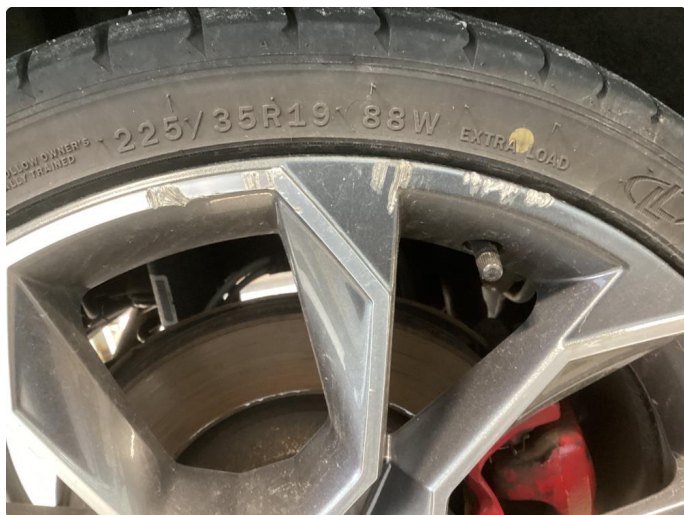
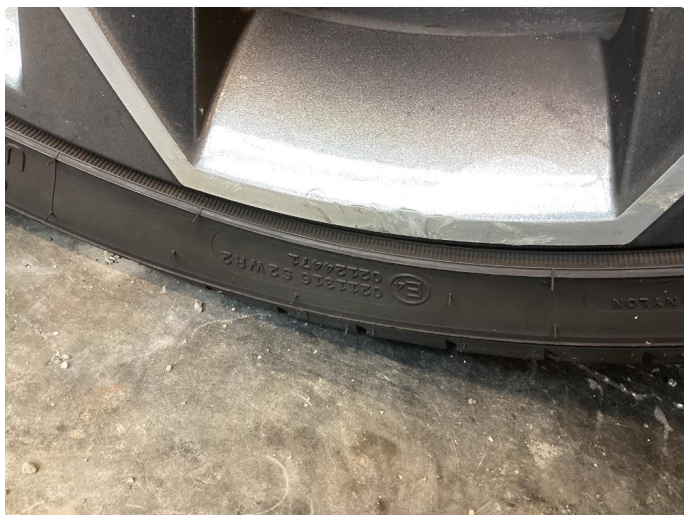
2.6 2 sommerfelger er noe kantkjörte

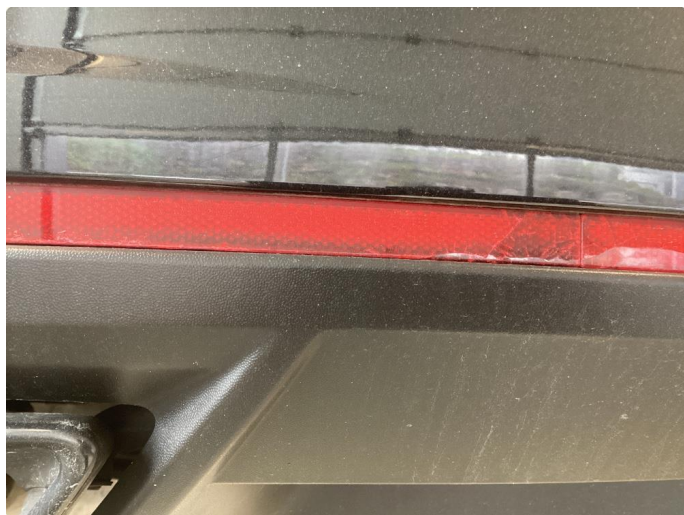
2.7 Lang reflex i stötfanger bak er sprukket/krakkelert

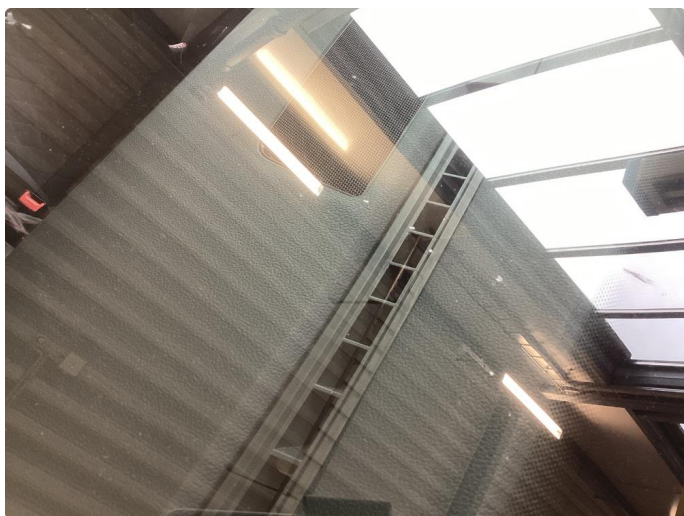
2.8 Frontrute har en del steinsprut

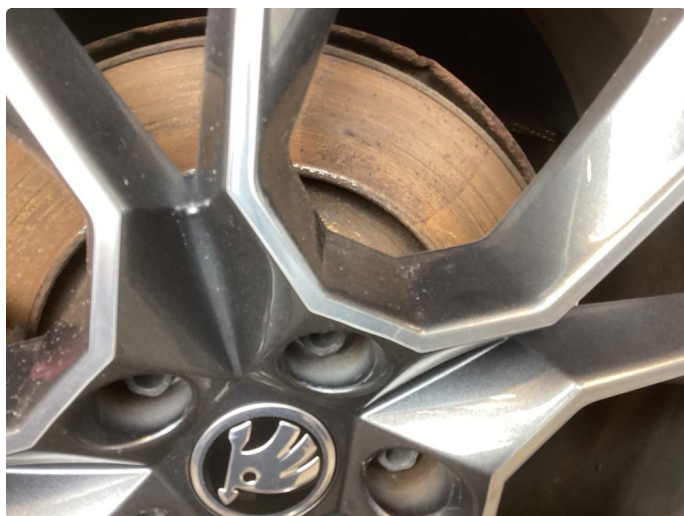
3.1 Påbegynt rust/slitasje på bremsler
