**TOYOTA TOYOTA COROLLA / ZE1HE(EU,M) 2WD**
**TESTDATO: 05.10.2026**
**KODE: 2136909**

**XV72460**

NBF Tilstandsrapport er utarbeidet av Norges Bilbransjeforbund og Forbrukerrådet.

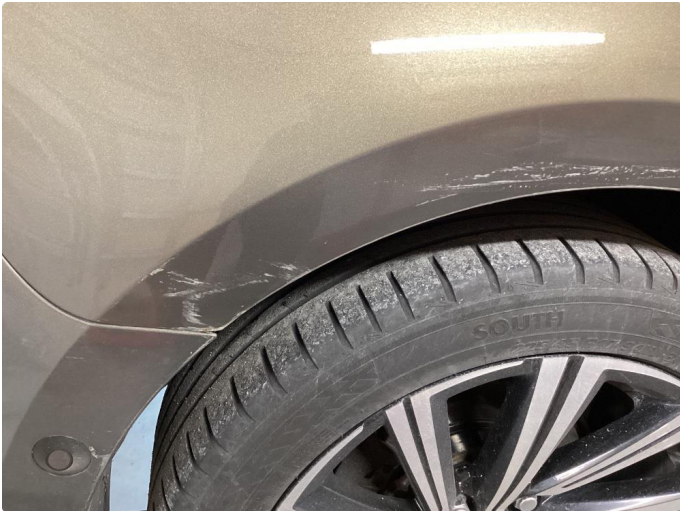
| Punkt | | Beskrivelse | Plassering |
|---|---|---|---|
| 1.1 | Skjermer | ripe(r) ned til grunning | |

1.1 Ripe(r) ned til grunning

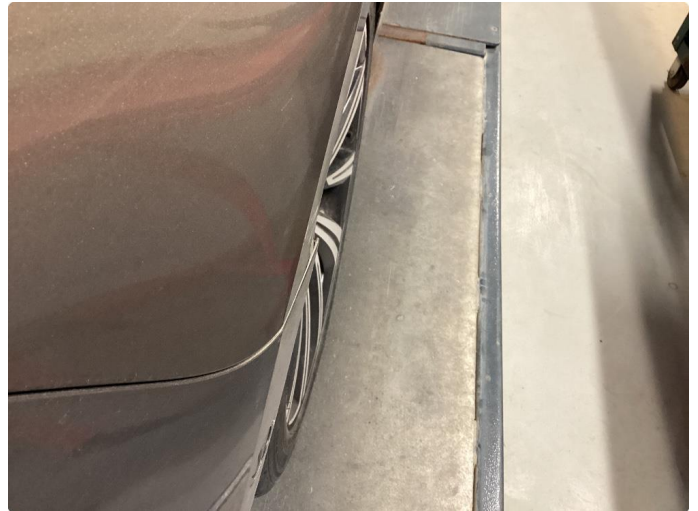
1.1 Ripe(r) ned til grunning

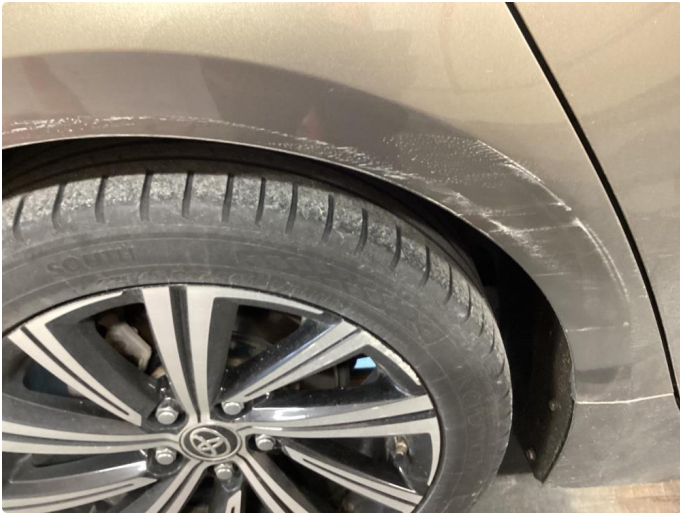
1.1 Ripe(r) ned til grunning

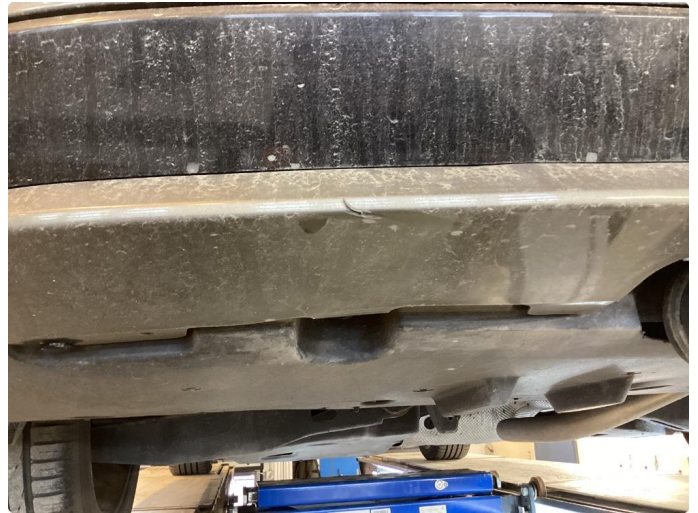
| Punkt | | Beskrivelse | Plassering |
|---|---|---|---|
| 1.2 | Støtfanger | skade | |

1.2 Skade

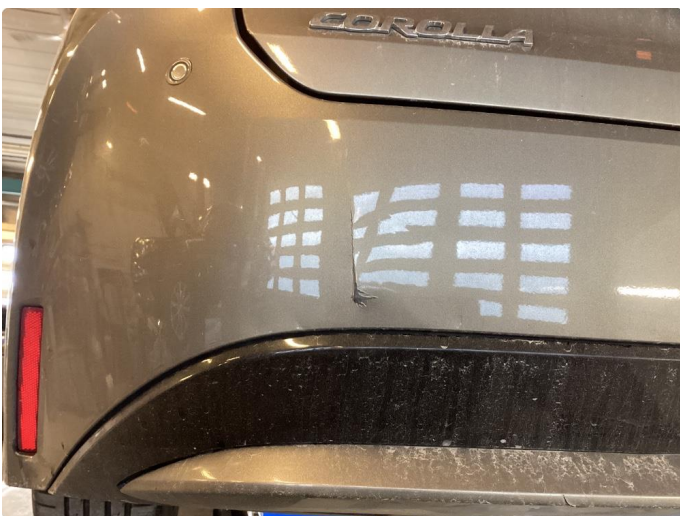
1.2 Skade
