**SUZUKI SX4 4WD**
**TESTDATO: 28.01.2026**
**KODE: 1934157**

**AS68107**

NBF Tilstandsrapport er utarbeidet av Norges Bilbransjeforbund og Forbrukerrådet.

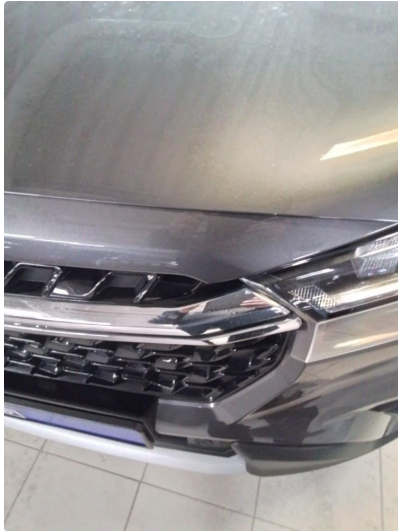
| Punkt | Beskrivelse | Plassering |
|---|---|---|
| 1.1    Panser | Små stensprut. Lagt i lakk | Panser |

1.1 Små stensprut. Lagt i lakk
