ISUZU N/A / BTF 163 HK AUTOMAT 4WD
TESTDATO: 30.04.2026
KODE: 2012783

DS20793	39 983 KM	05.06.2023 Førstegang registrert	Diesel
----------------	------------------	--	---------------

CHASSISNR: MPATFS87JPT004627	BRUKTIMPORT: Nei
KJØRETØY: Varebil	FRIST FOR PKK: 05.06.2027

NBF Tilstandsrapport er utarbeidet av Norges Bilbransjeforbund og Forbrukerrådet.

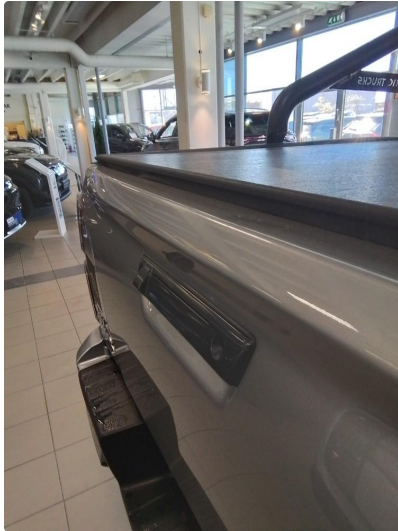
1.1 Småbulk oppe på topp av luke

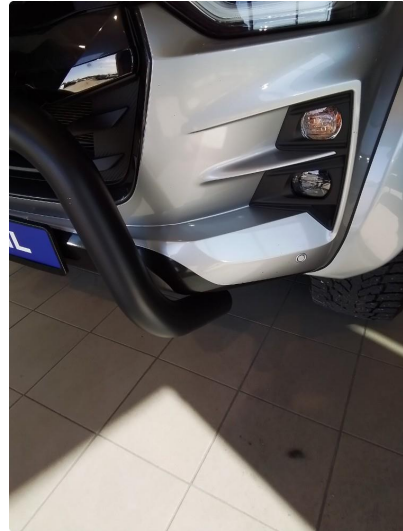
1.2 Små stensprut

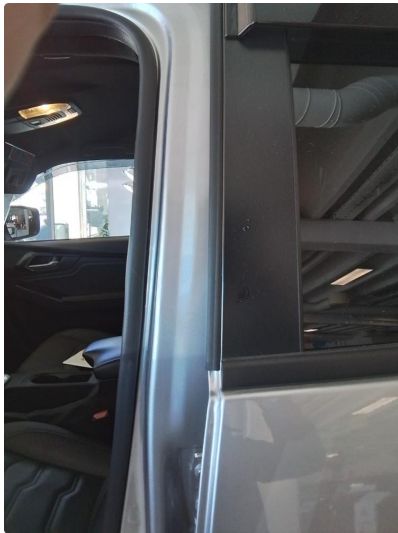
1.3 Lagt I lakk sort felt dørkarm
